Reimpermeabilización de cubiertas de las oficinas de Endesa en Huelva

DATOS DE LA OBRA

Nombre	Reimpermeabilización de cubiertas en las oficinas de ENDESA, Huelva.
Empresa aplicadora	Impermeabilizaciones Safer, S.L.
Fecha inicio	2007
Fecha finalización	2007
Propiedad	ENDESA Distribución Eléctrica, S.L.

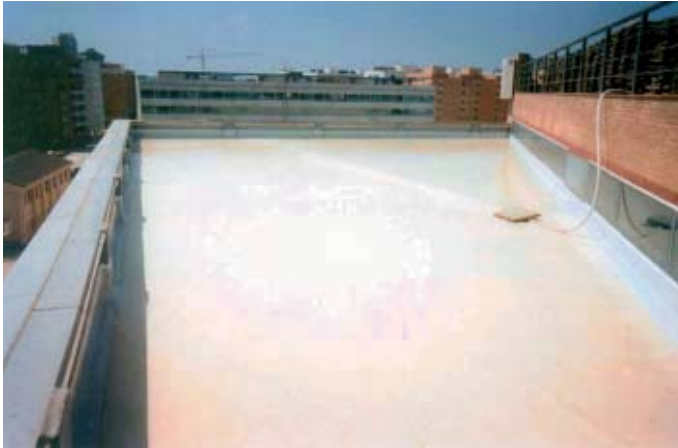
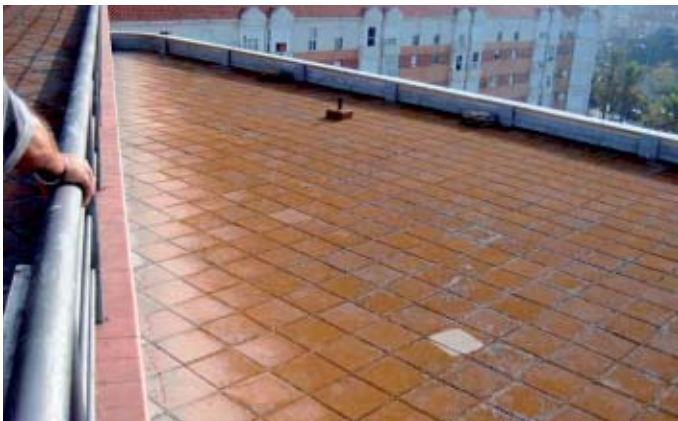
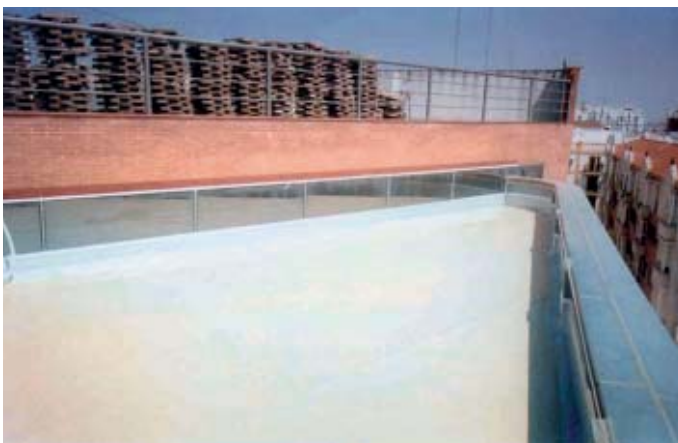
Las cubiertas de las oficinas de Endesa en Huelva necesitaban ser reimpermeabilizadas por encontrarse la lámina existente en mal estado. Para llevar a cabo esta obra, Impermeabilizaciones Safer empleó membranas de PVC Trocal.

En primer lugar se colocan los perfiles, de Tipo A, chapas colaminadas en PVC, en el perímetro superior de la cubierta. A continuación se coloca una capa separadora de Geotextil PP de 200 gramos de espesor como protección de la lámina contra posibles perforaciones.

Se coloca después la lámina de PVC Trocal 12 SGmA en los 432 m² de superficie de la cubierta. Se extienden los paños de lámina, los cuales van tensados y anclados a la superficie de la cubierta mediante anclajes centrales.

Una vez anclados y tensados todos los paños se procede a soldar la lámina entre sí termoplásticamente con aire caliente, con un solape igual o mayor a 5 cm. Posteriormente se coloca otra capa de geotextil.

Terminado el suelo se colocan los faldones o petos por todo el perímetro de la cubierta, con un solape en el suelo de 10 cm o más. Este faldón va soldado al perfil y al suelo también mediante soldadura termoplástica de aire caliente.

La terminación de la impermeabilización de la cubierta se lleva a cabo sellando la parte superior del perfil con Sikaflex 11 FC, masilla de poliuretano de elasticidad permanente, con la previa imprimación con Sika Primer 1.

Para finalizar se coloca la capa de lastre.
