# REHABILITACIÓN ENERGÉTICA CON SATE: EDIFICIO DE VIVIENDAS C/AUTONOMA, BURGOS

SATE - SISTEMA DE AISLAMIENTO TÉRMICO POR EL EXTERIOR: SikaThermocoat

# REHABILITACIÓN ENERGÉTICA EDIFICIO DE VIVIENDAS C/ AUTÓNOMA, BURGOS

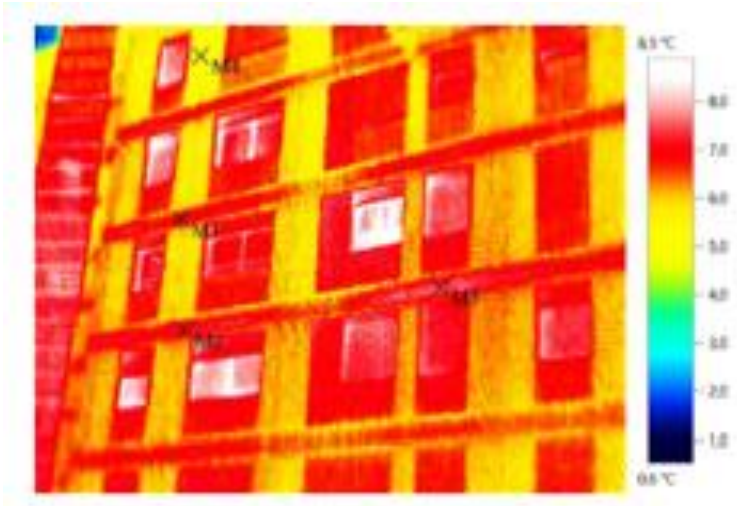
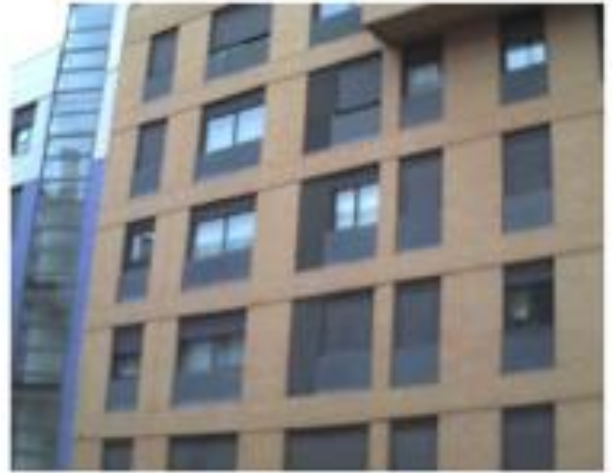
## FOTOGRAFÍAS TERMOGRÁFICAS FACHADA PRINCIPAL

Los defectos señalados anteriormente se deben, en su mayor parte, al sistema constructivo planteado. El revestimiento de ladrillo caravista no permite la existencia de aislamiento térmico entre éste y la estructura de hormigón, lo que genera puentes térmicos a nivel general.

Los voladizos tampoco han sido tratados correctamente, y denotan graves pérdidas de energía en las fotografías termográficas tomadas.

Como se aprecia en las siguientes fotografías termográficas, existen puntos de pérdidas de energía debidos a los puentes térmicos derivados del sistema constructivo adoptado.

Sika posiciona para este proyecto su sistema de aislamiento térmico por el exterior SATE SikaThermocoat con aislamiento de EPS Sika Thermocoat-2, de 10 cm de espesor y 20 Kgms/m<sup>3</sup> de densidad. terminado con acabado de protección, siliconado y decorativo Sika Thermocoat 5 ES TF, con textura gruesa.
