Pont Vell de Lleida

SITUACIÓN ACTUAL

El estado de la situación actual de la estructura del puente se comprobó en una visita realizada en mayo de 2024, es decir, 17 años después de efectuar la reparación, refuerzo y trabajos de protección indicados anteriormente. Las fotos se tomaron en esa visita y se sacaron las conclusiones que a continuación se detallan.

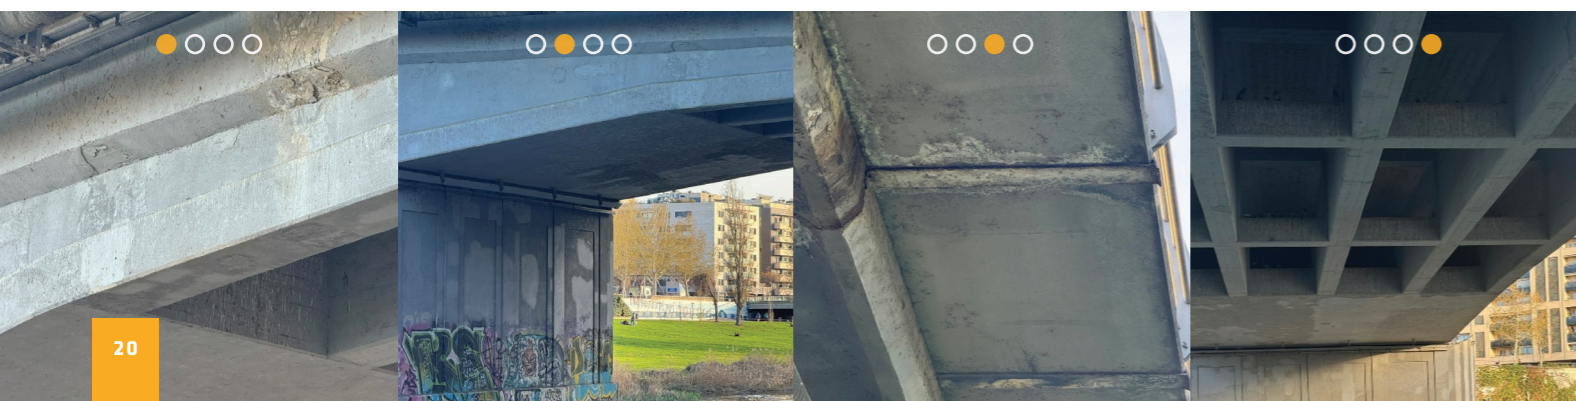
- La situación general, desde el punto de vista de funcionalidad, es buena. No se aprecian signos de corrosión incipiente de ningún tipo en ningún punto. No hay desprendimientos de hormigón ni fisuración y el hormigón presenta un buen aspecto desde el punto de vista estructural.

- Desde el punto de vista estético, al ser una estructura situada en medio de una ciudad y con fácil accesibilidad, presenta una gran cantidad de «graffitis» tanto en las pilas como en los estribos.

- Aparte de lo comentado en el apartado anterior, el revestimiento está perfectamente adherido en toda la superficie. El revestimiento tiene continuidad en todos sus puntos, sin presentar despegues ni fisuraciones.

- El lado sur del puente, que presenta zonas con manchas marrones, se debe a tierra seca que ha quedado adherida al hormigón. En esa zona hay un paseo de tierra, que probablemente en momentos de viento ha manchado el hormigón con el polvo de ese camino. Esas manchas se limpian fácilmente arañando con la uña, por lo que son simplemente una cuestión puramente estética.

- La superficie de la parte inferior del tablero también se encuentra en buenas condiciones. Estas zonas suelen ser problemáticas en muchos puentes, si la impermeabilización superior del tablero y el drenaje no funcionan bien. En este caso parece no haber problemas.

- Se ve un pequeño deterioro del revestimiento, en la zona de la junta del puente. Este, problema de infiltración del agua a través de esa junta, es un problema típico de la mayor parte de los puentes, pero que no tiene que ver con el revestimiento.
