Trabajos realizados

Puente sobre el Río Ebro en Alagón (Zaragoza)

SITUACIÓN ACTUAL

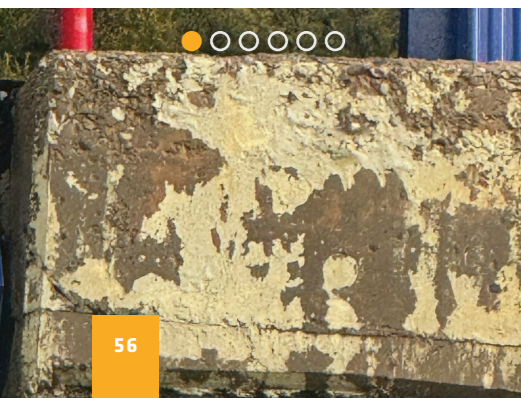
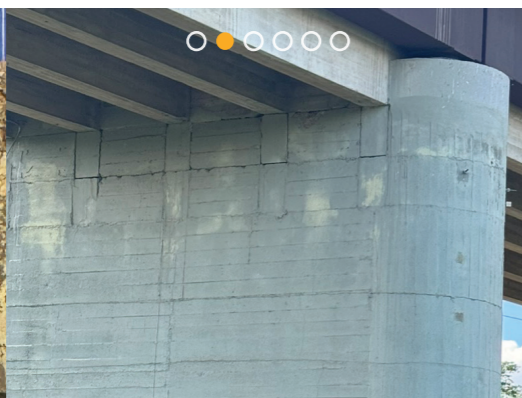
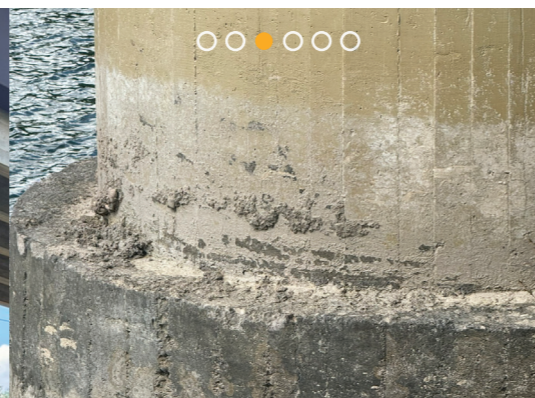
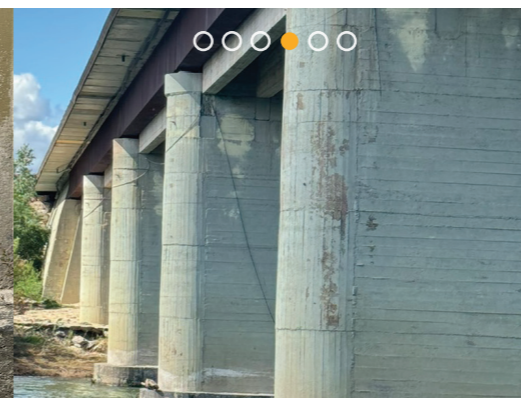
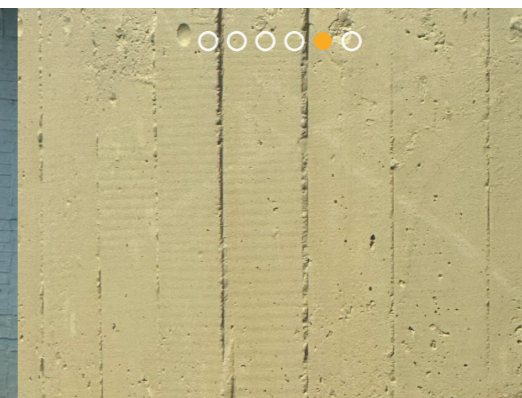
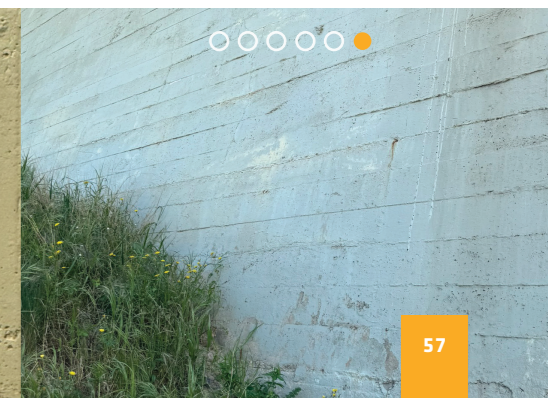
ANEJO FOTOGRÁFICO

- La adherencia del revestimiento es buena sobre el hormigón. No se aprecian despegues evidentes.
- Solo se aprecia algún problema en la zona superior de las pilas-pantalla, en la zona cercana a los apoyos de la vigas. En esas zonas se aprecia un deterioro del revestimiento, probablemente debido a la escorrentía de agua que cae a través de la junta del tablero.
- También hay un problema de escorrentía en algún estribo. Vuelve a ser un problema de falta de estanquidad de la junta, que permite el paso del agua.
- En las zonas inferiores de las pilas-pantalla el revestimiento está en perfectas condiciones.
- El estado del revestimiento es perfecto en esas zonas, incluso habiendo recibido esas sollicitaciones de todas las avenidas que haya sufrido en estos 8 años desde la ejecución.

En general, el revestimiento aplicado está en buen estado. No hay fisuraciones o craqueamientos que denoten un envejecimiento excesivo.
