Rehabilitación integral de las fachadas del Edificio Júpiter de Fuengirola

DM Sika SAU

Nombre de Obra: Rehabilitación integral de las fachadas del Edificio Júpiter de Fuengirola

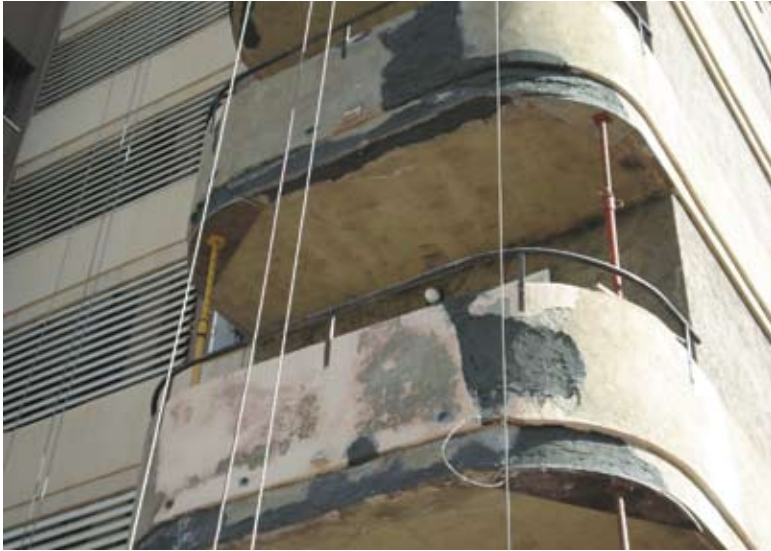
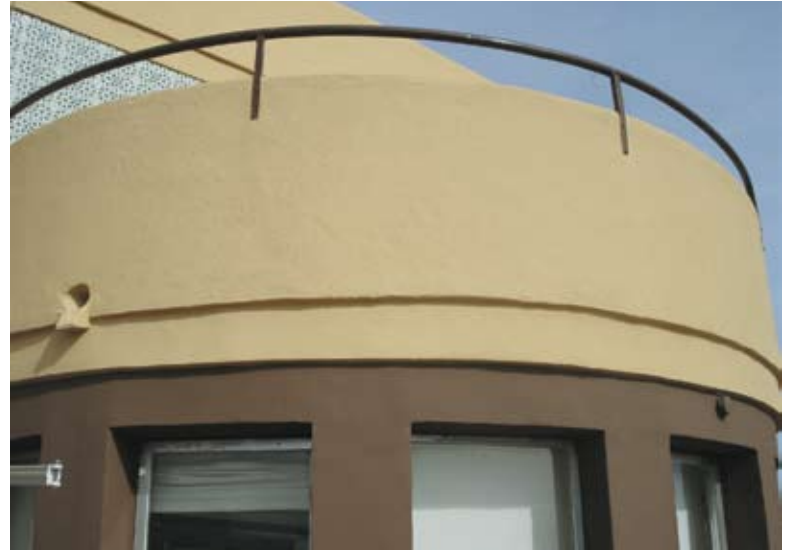
El edificio antes y después del proceso de rehabilitación de su fachada, muy debilitada debido al proceso de carbonatación del hormigón que hace aparecer fisuras en forjados

Estado inicial de la obra. El edificio sufre una gran y agresiva influencia marina debido a su ubicación junto al mar. Los paramentos están compuestos por un revestimiento de gránulos silicios (*granulite*). Sobre éste, hay aplicado un revestimiento rugoso al agua común en textura de picado. Debido al proceso de carbonatación del hormigón se aprecian fisuras en forjados.

Debido al grave estado de degradación de los enfoscados de los paramentos y los forjados del edificio en su totalidad, se opta por la aplicación de Sika Top 50 Resina de Unión, Sika Monotop 610 para el tratamiento del varillaje del hormigón y Sika Monotop 612, 618 y 620 como morteros de reparación en zonas estructurales y no estructurales.

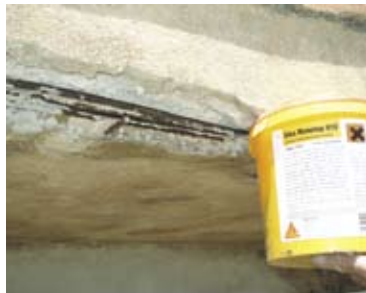
Aplicación de Sika MonoTop 610
