REFERENCIA

# RESTAURACIÓN Y REHABILITACIÓN EN RECINTO DE CARRERAS DEL HIPÓDROMO DE LA ZARZUELA (MADRID)

FEBRERO 2024

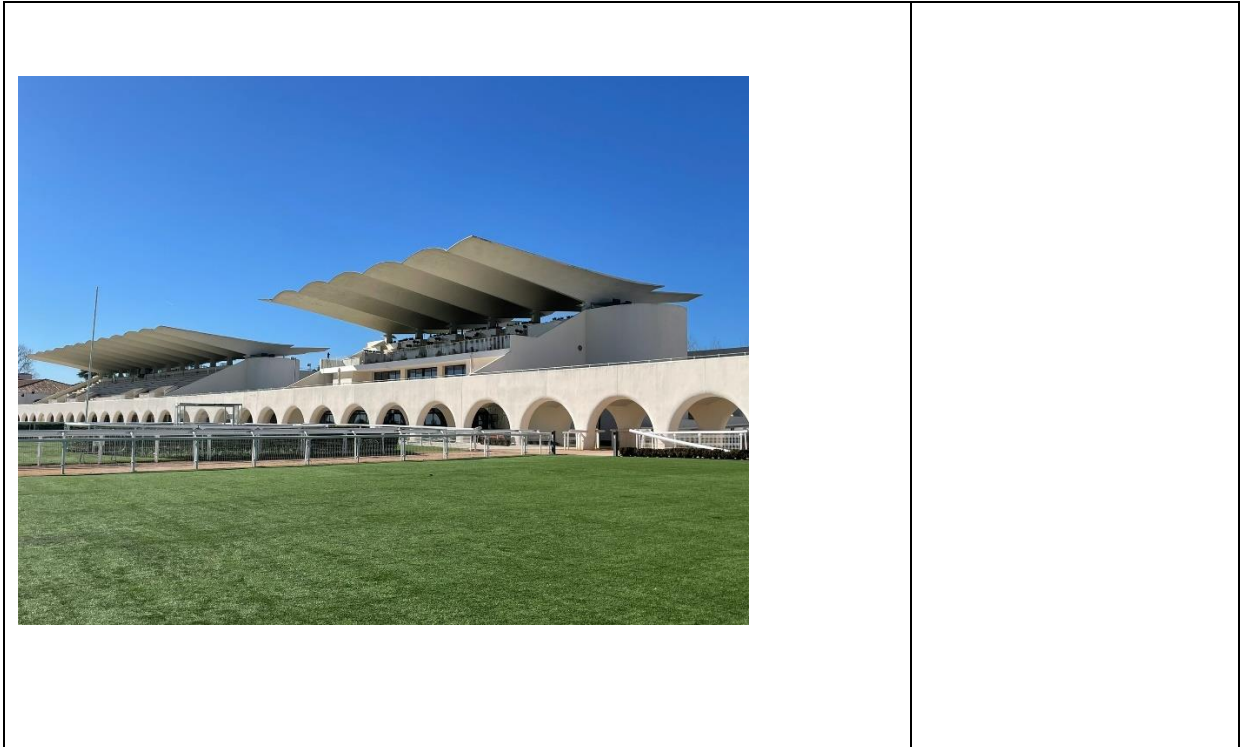
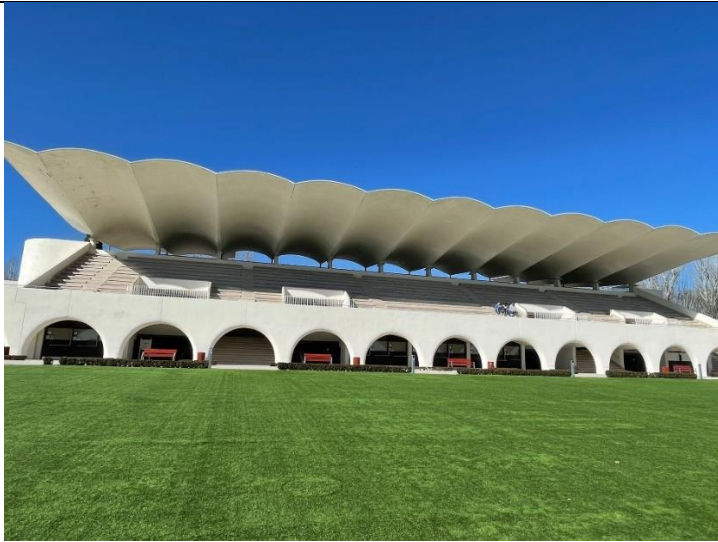
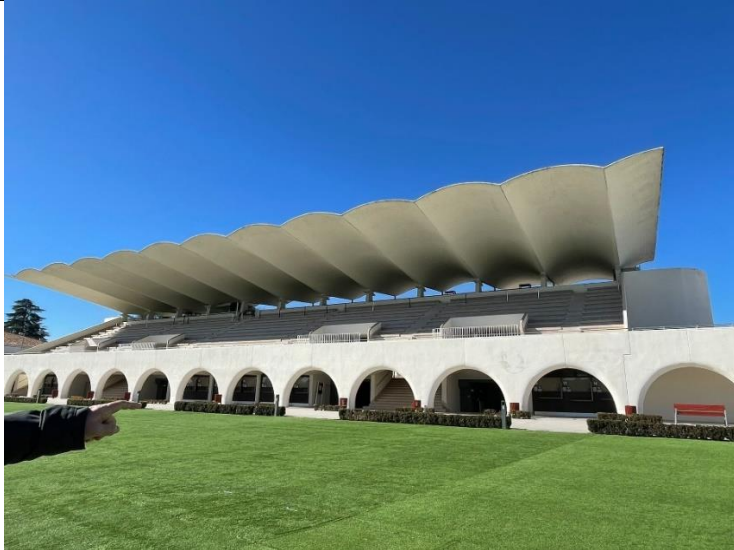
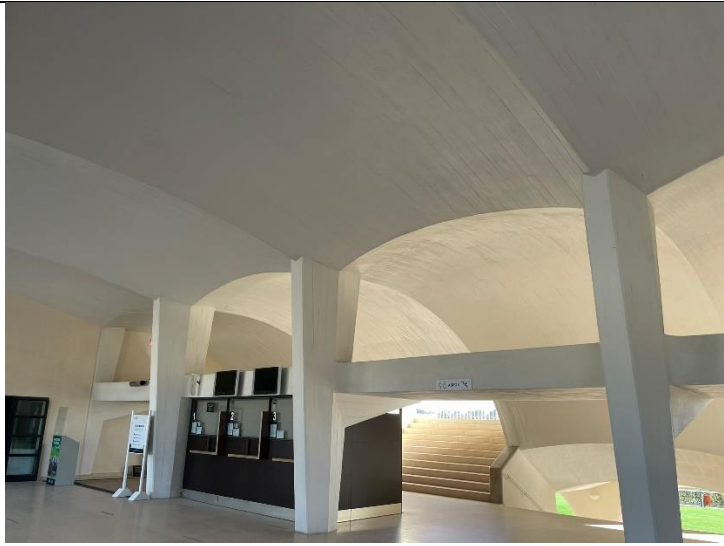
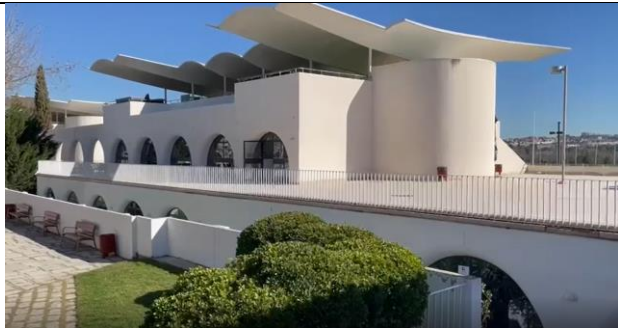
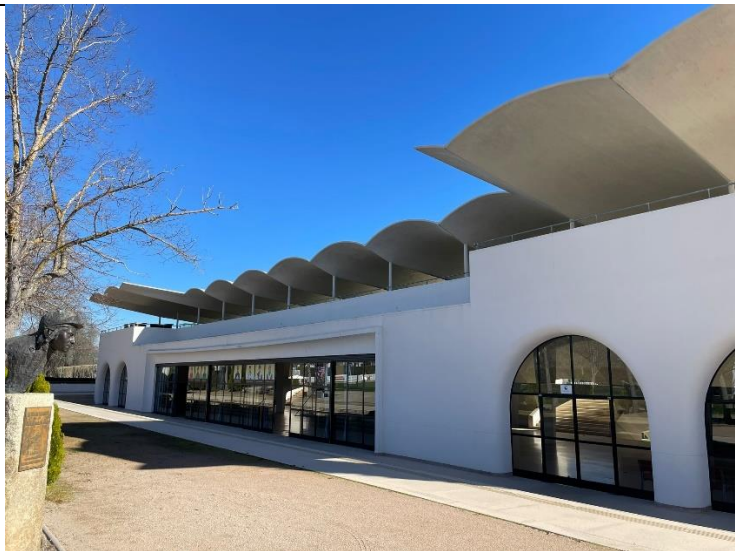
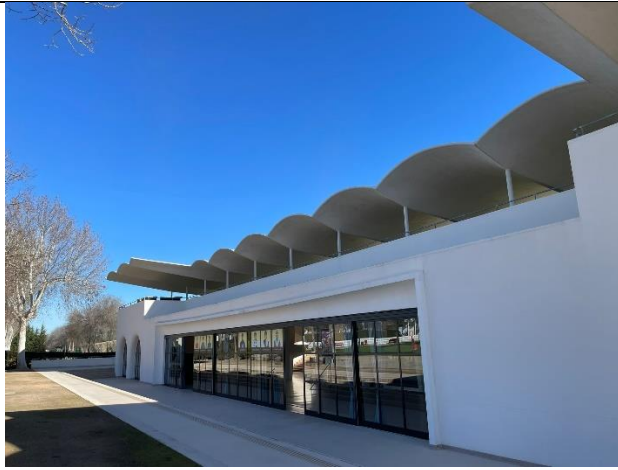
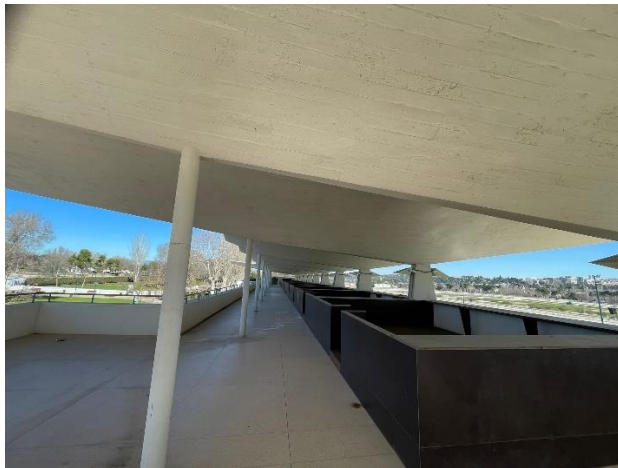
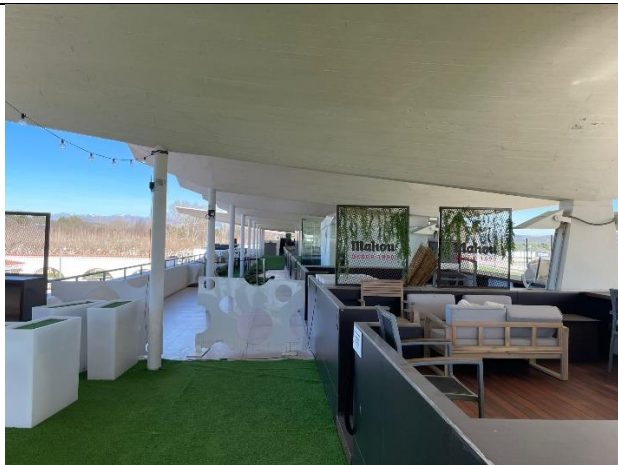
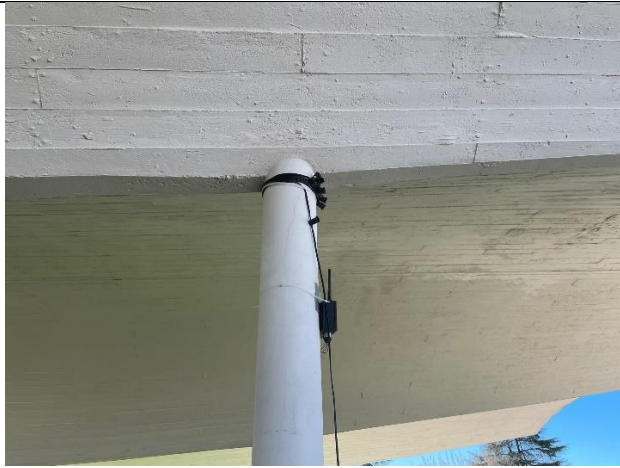
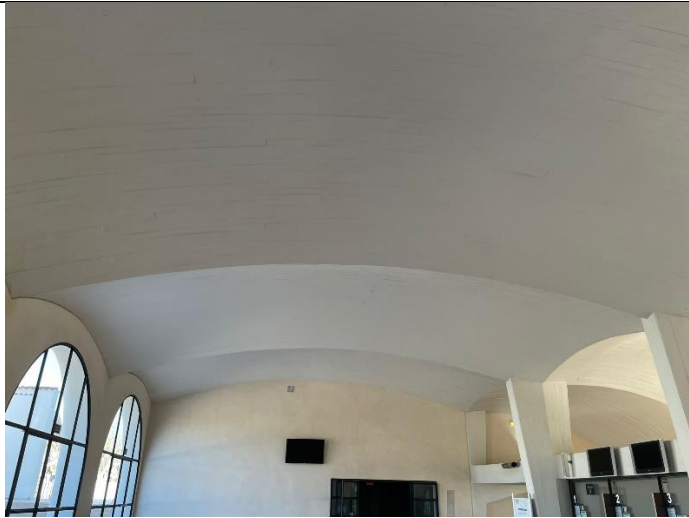
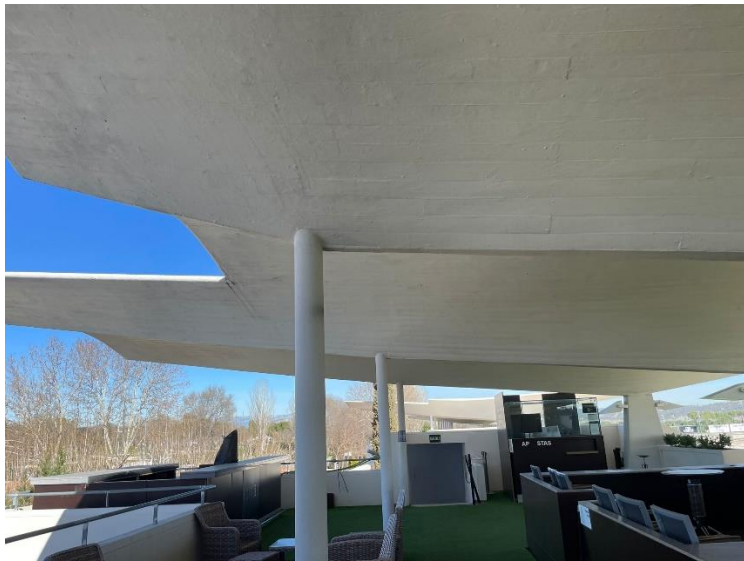
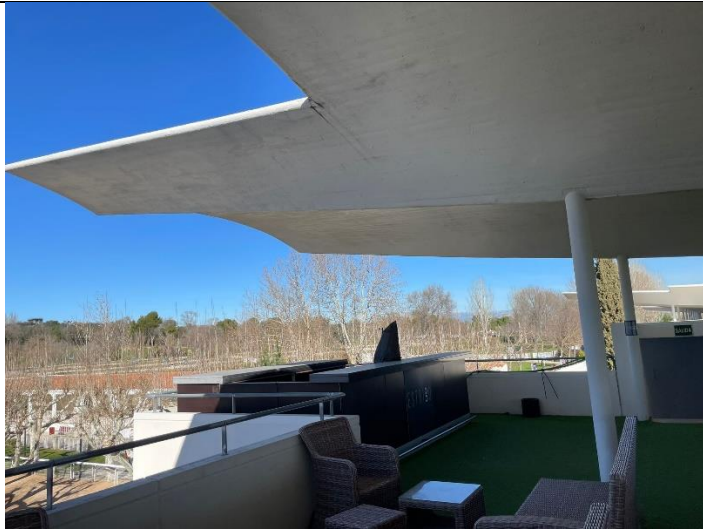
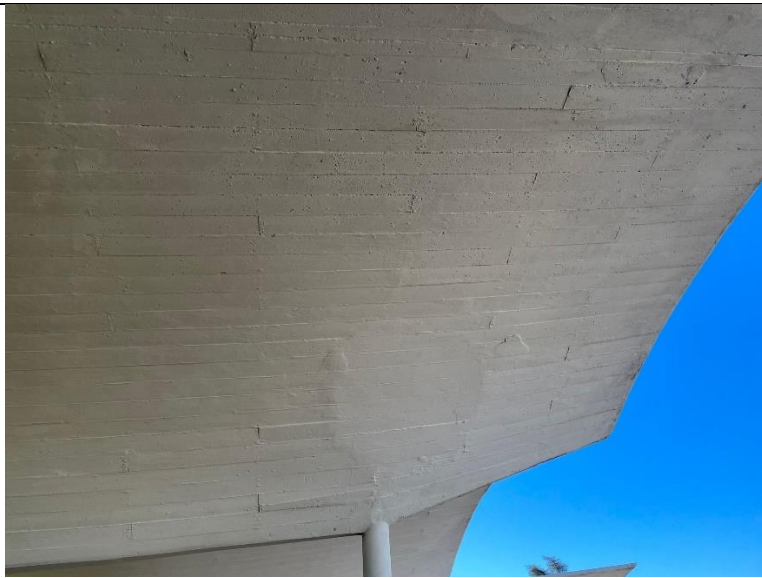
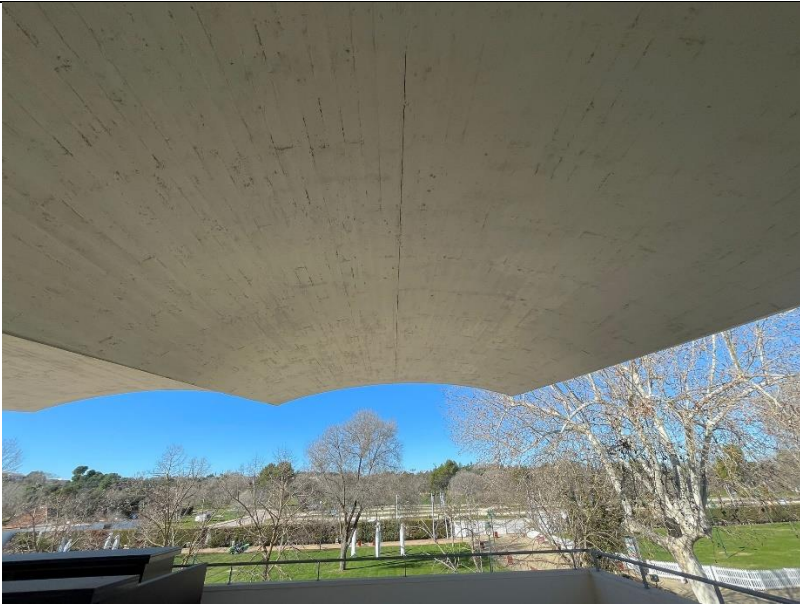
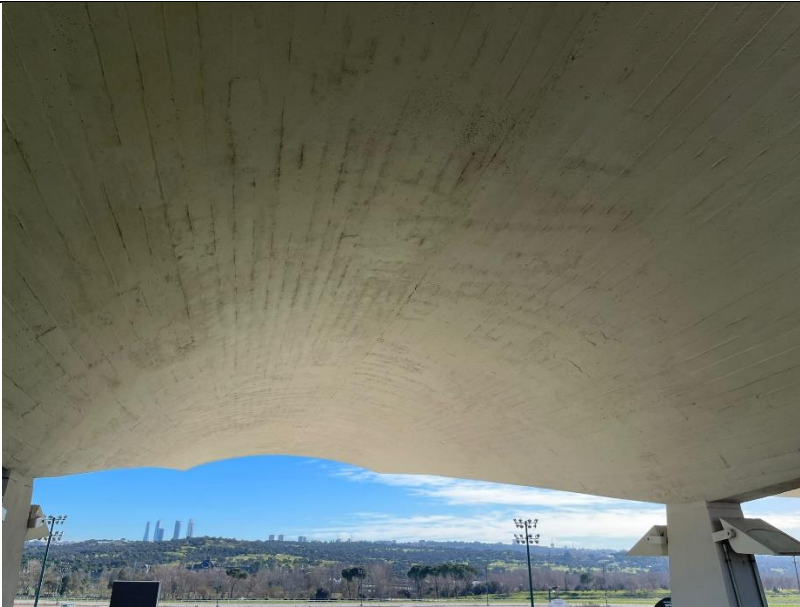
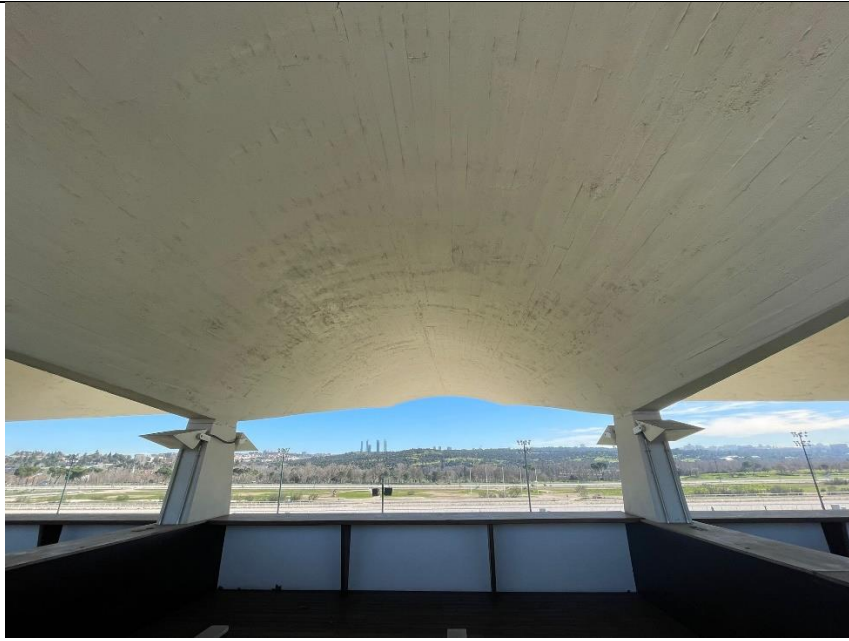
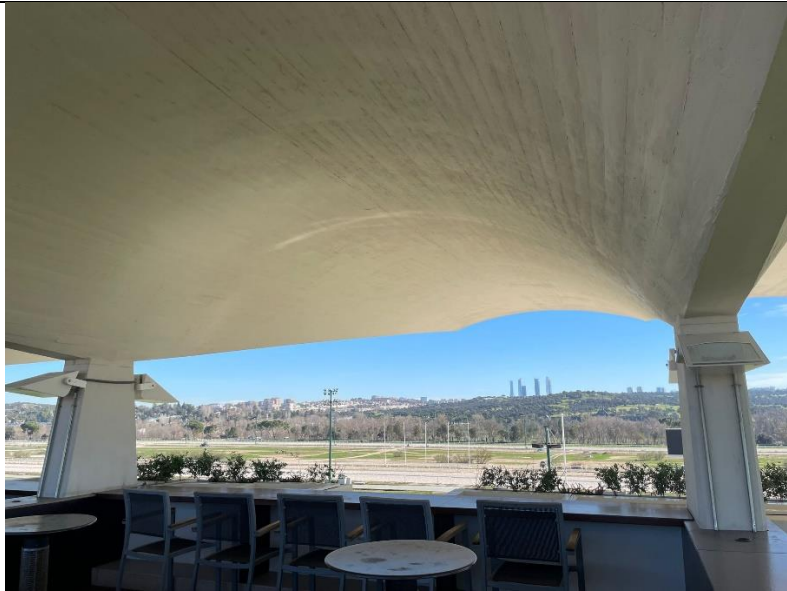
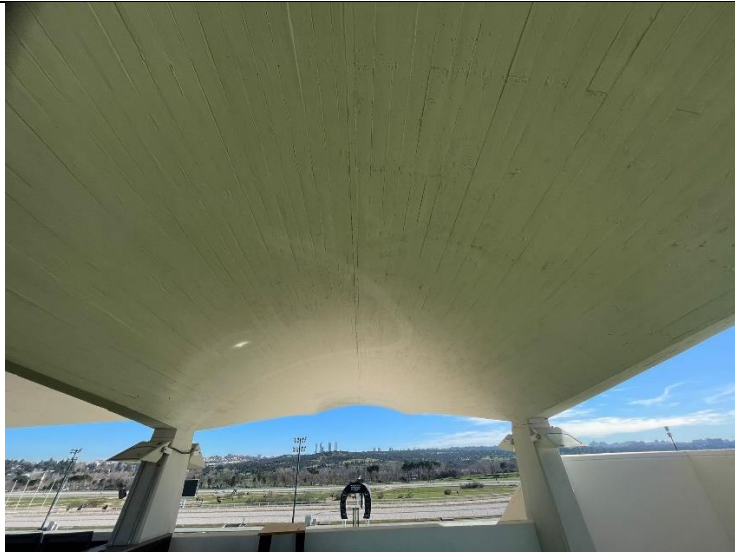
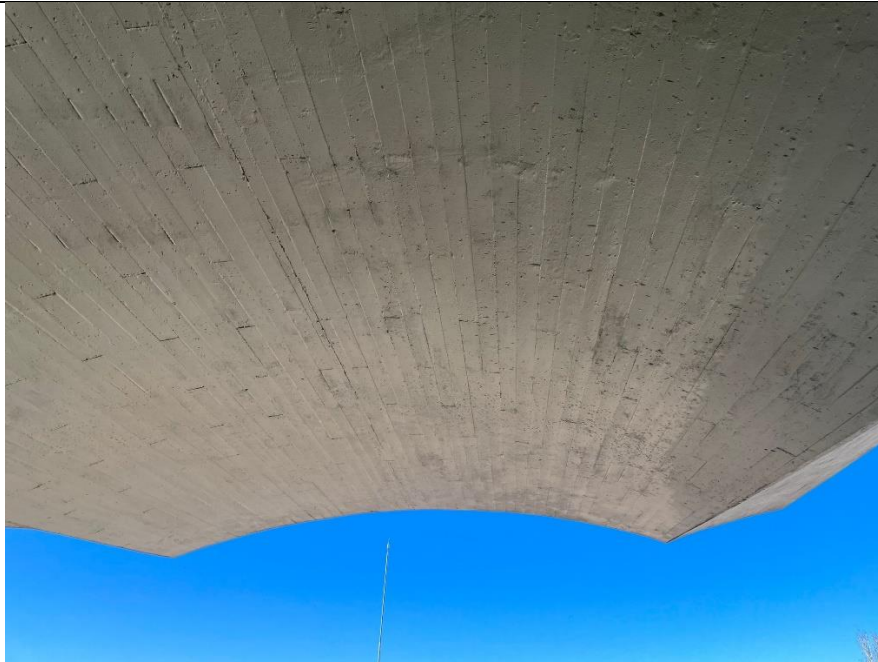
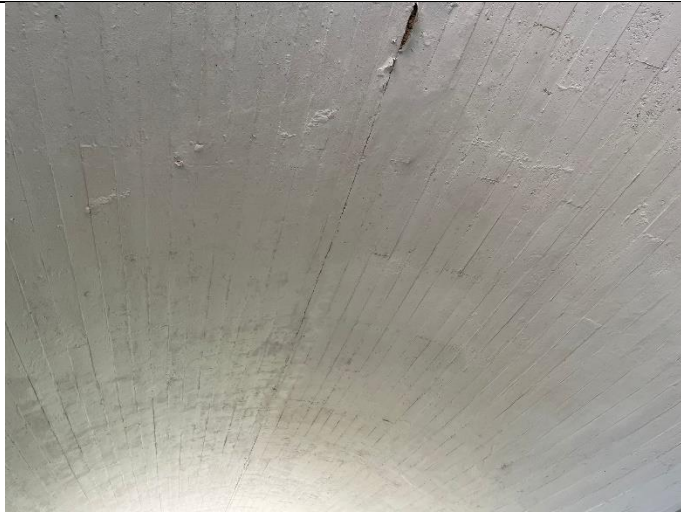
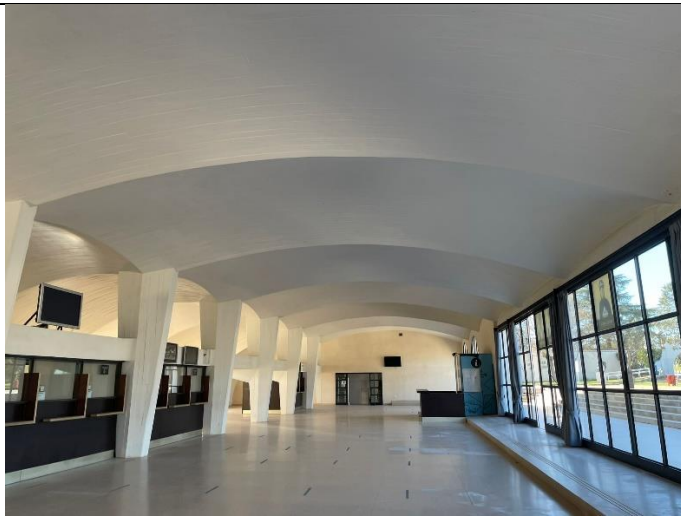
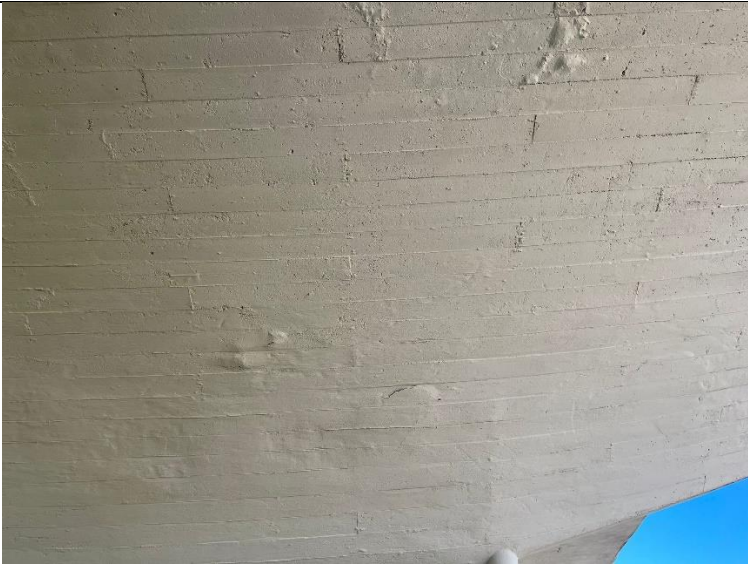
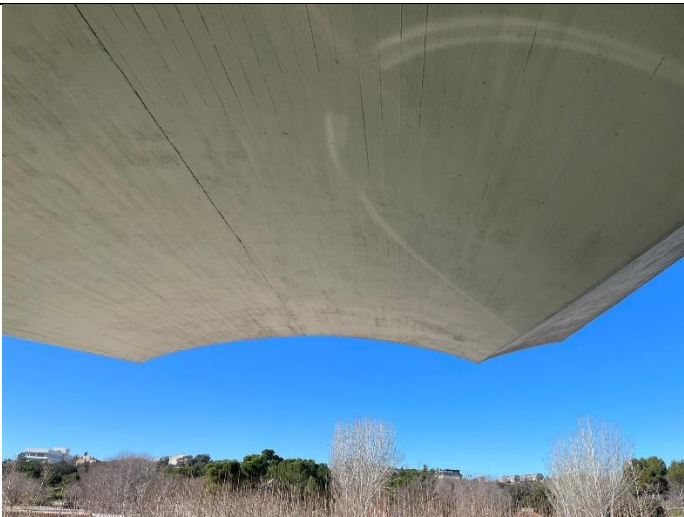
## ANEJO FOTOGRAFICO

- No se aprecia en ningún punto de toda la superficie del hormigón del edificio ningún punto que indique la aparición de corrosión.
- En toda la superficie del edificio observada, no se ha detectado ninguna fisura ni discontinuidad del hormigón.
- No hay en toda la superficie ningún signo de deprendimiento del hormigón u otro tipo de deterioro.
- Se sigue apreciando perfectamente la textura del hormigón, debida a las tablas del encofrado. Este es un efecto estético que se quiso preservar cuando se realizó la reparación, para resaltar la personalidad del edificio.
- La pintura presenta un perfecto estado en toda la superficie.

- Los únicos signos del paso del tiempo que se aprecian en el hormigón es cierta suciedad del mismo, debido a la contaminación atmosférica de la zona donde está situado. Ningún otro defecto se puede observar.
- El aspecto estético general es óptimo.
