Sellado de juntas entre paneles en fachada de edificio

Obra	Sellado de juntas entre paneles en fachada de edificio
Empresa Aplicadora	Aplicaciones Químicas Insulares, S.A.
Fecha inicio de la Obra	3 de octubre de 2006
Fecha finalización de la Obra	6 de septiembre de 2006
Propiedad	Mármoles Acosta, S.L.
Constructora	Dragados, S.A.
Proceso	<ul style="list-style-type: none"> — Limpieza de la superficie. — Aplicación de Fondo de Junta Sika. — Aplicación de IMprimación Sika Primer 1 — Aplicación de masilla Sikaflex Pro 2 HP
Superficie	1.850 ML

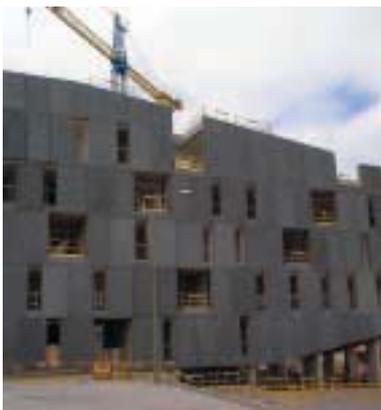
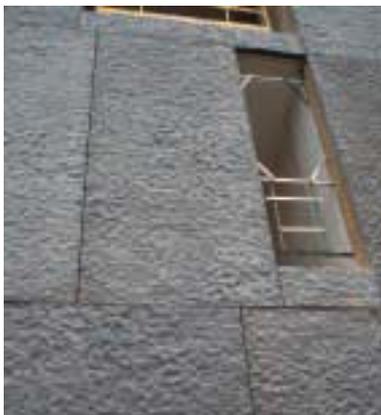
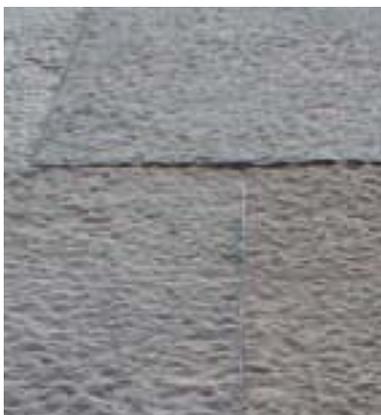
Sin un tratamiento adecuado las juntas pueden originar daños importantes en la fachada del edificio. Las juntas de dilatación tienen por función principal absorber los movimientos relativos que se puedan producir entre los diferentes elementos o partes de una construcción por dilataciones y contracciones, asentamientos, deformaciones causadas por las cargas actuantes, deformaciones y daños incontrolables.

Aplicaciones Químicas Insulares procedió en primer lugar a la limpieza de la junta, eliminando toda la suciedad, partículas sueltas o mal adheridas y restos de sellados precedentes lijando y puliendo la superficie y eliminando posteriormente el polvo.

A continuación se colocó el fondo de junta de polietileno expandido con el fin de conseguir el factor de junta correcto, y se aplicó la imprimación Sika Primer 1 sobre los labios de la junta.

Finalmente se colocó la masilla Sikaflex Pro 2 HP en un total de 1850 metros lineales.
