# Pavimentos deportivos en las instalaciones del colegio P. Andrés Urdaneta en Loiu (Vizcaya)

## SITUACIÓN ACTUAL

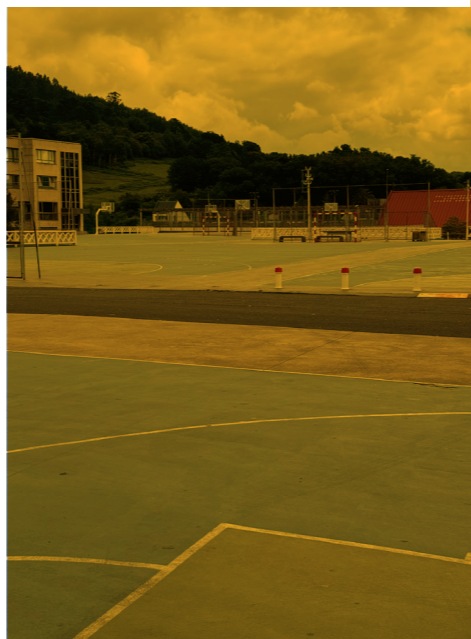
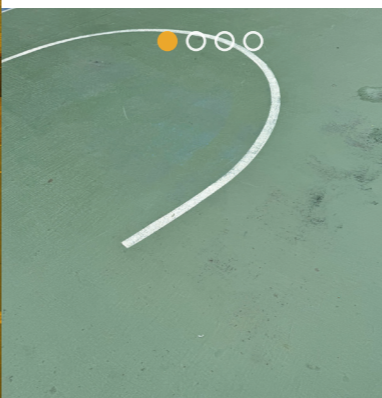
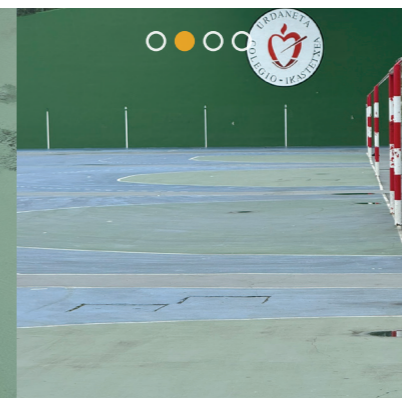
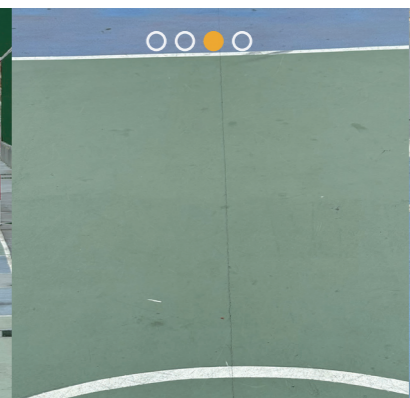
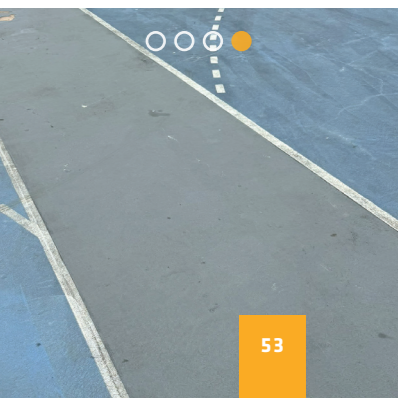
## ANEJO FOTOGRÁFICO

- El revestimiento está perfectamente adherido al soporte. En ningún punto en toda la superficie se pudo apreciar ninguna señal de despegue, o deterioro, o que falte algún trozo de revestimiento.

- No hay signos de fisuración en el revestimiento. Únicamente en alguna zona muy puntual, se ve alguna fisura que corresponde al hormigón de base, y que se refleja en el revestimiento. En el resto de las zonas, donde el hormigón de base está en buenas condiciones, el revestimiento tiene una total continuidad, sin ninguna fisura.

- La textura superficial sigue siendo buena. En zonas se puede apreciar esta textura ligeramente rugosa para evitar el patinamiento en caso de humedad. Los distintos colores mantienen una buena estabilidad. Es característica de las pinturas acrílicas como la que se utilizó aquí, su buena resistencia a la radiación UV sin amarillear ni envejecer.

- El único signo del paso del tiempo es la suciedad superficial que se puede apreciar. Esta suciedad es normal por el uso intensivo de esta zona polideportiva, incluso si se hace un buen mantenimiento.

**Como resumen podemos decir que los trabajos realizados después de 11 años están en unas condiciones perfectas de funcionalidad. En cuanto a la estética, como se ha dicho anteriormente, no es la misma después de este tiempo, simplemente por la suciedad y ligera abrasión que se se va produciendo por el uso intensivo.**
