## REFERENCIA

# Impermeabilización y protección de la cubierta del Mercado de Santa Caterina (Barcelona)

FEBRERO 2024

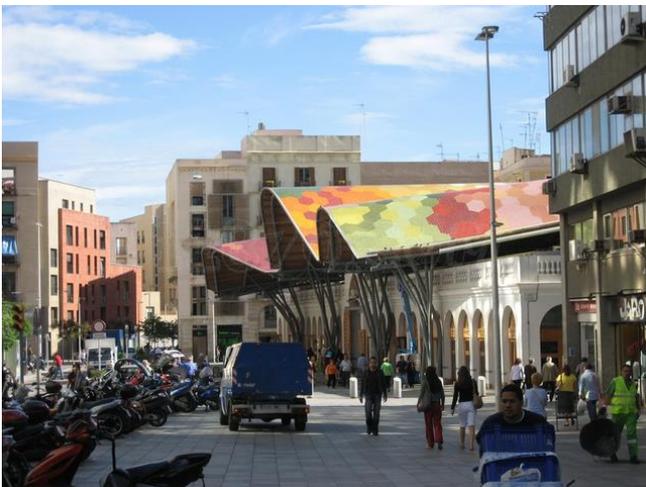
El aspecto estético desde cualquier parte sigue siendo espectacular

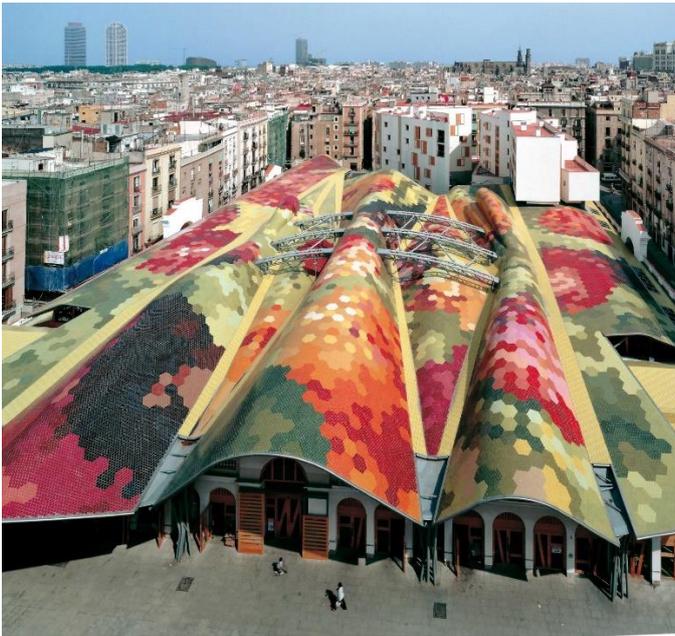
Desde la parte de arriba, la estética es imponente. No se observa ningún deterioro. No se han perdido piezas o aparecido cualquier problema estructural o de otro tipo. Las fuertes pendientes de la cubierta ayudan al buen drenaje de la misma

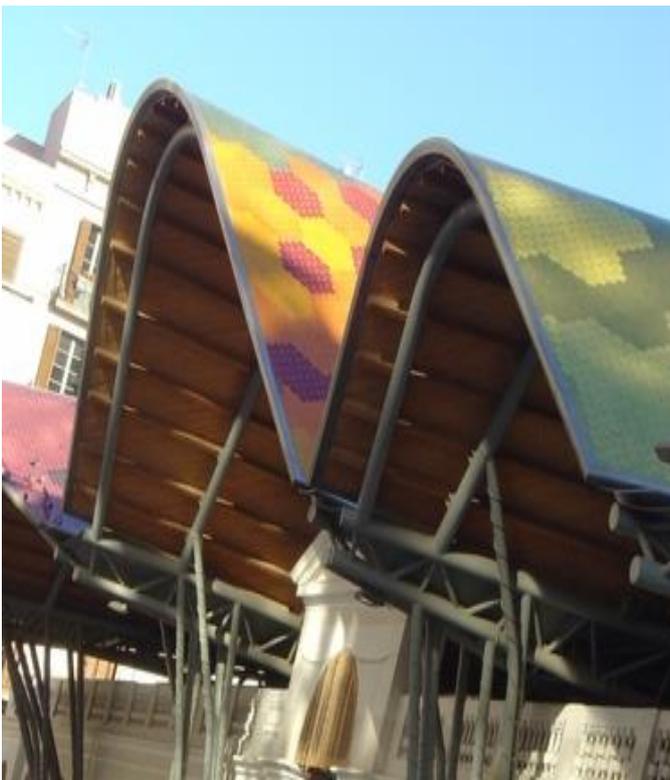
En alguna zona la cubierta presenta fuertes pendientes. El revestimiento de trancadís está en perfectas condiciones. No se observa ningún deslizamiento ni deterioro de las piezas.

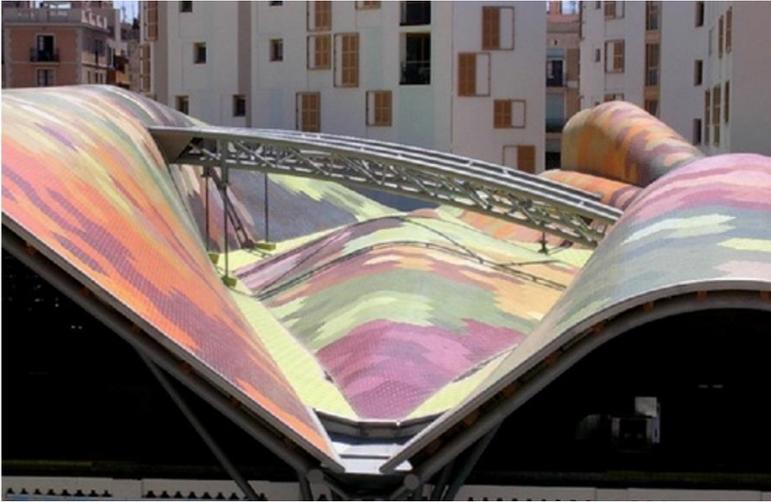
El revestimiento de trencadís sigue luciendo impecable, sin ningún defecto.

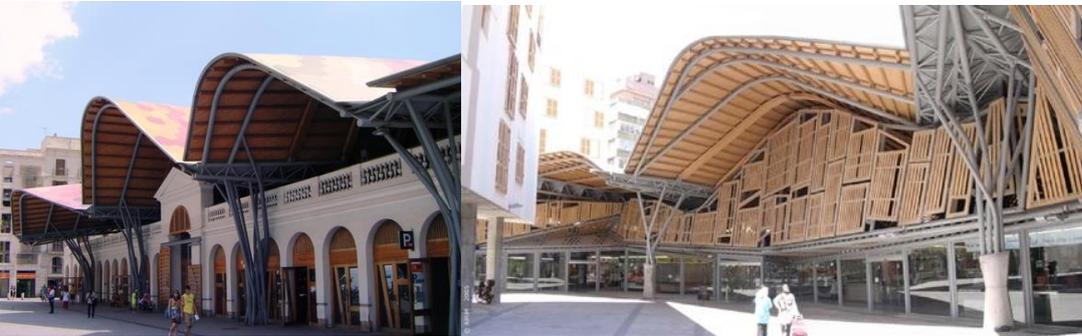
La vistas frontales y traseras no presentan ningún problema. La madera de la estructura está correcta.

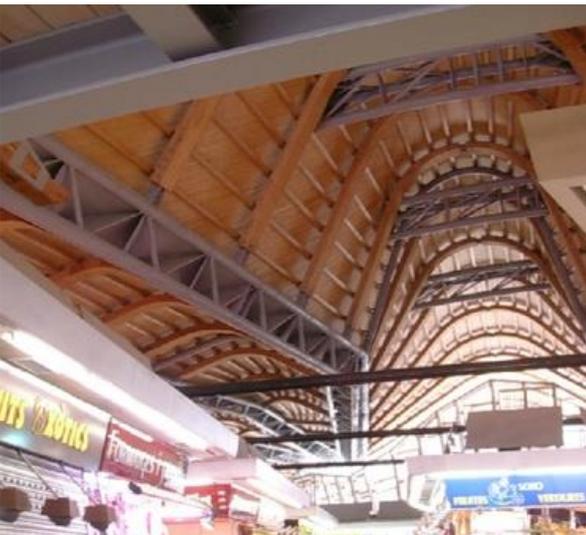
En el interior no hay signos de humedades o goteras en todo el mercado.

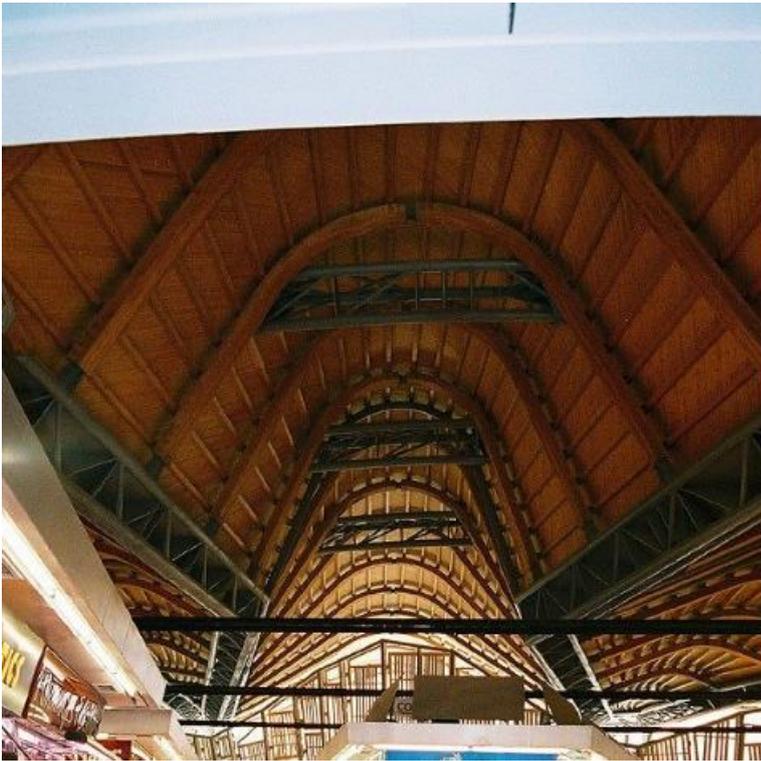
La estructura de madera está en perfectas condiciones. No hay ningún signo de deterioro por humedades. La impermeabilización y protección con SiaBond-T8 está funcionando perfectamente después de 20 años de colocada.
