Trabajos realizados

Chimenea de equilibrio en embalse de Laverne, en Ejea de los Caballeros

SITUACIÓN ACTUAL

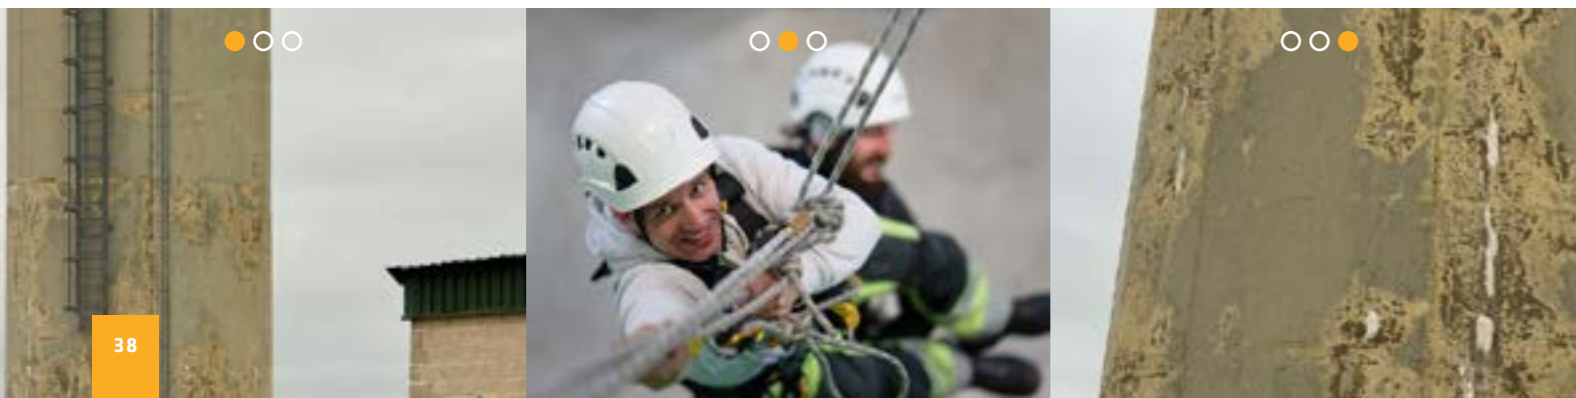
ANEJO FOTOGRÁFICO

- El revestimiento aplicado permanece correcto en gran parte de la obra, aunque en algunas partes, muy específicas, ha desaparecido.
- Como se ha indicado anteriormente, el problema de la pérdida del revestimiento se centra en la zona inferior y principalmente en la cara hacia el sur, que es donde ese efecto de chorreo de arena es más evidente. En las otras caras también hay alguna leve pérdida de revestimiento por el mismo efecto, pero es mucho menos evidente.

- En cualquier caso, en las zonas en que se ha eliminado el revestimiento, el hormigón que ha quedado expuesto se presenta en buenas condiciones y no se aprecian mayores defectos en el mismo. La obra está en un ambiente de baja agresividad, sin problemas ni de cloruros ni carbonatación, con lo cual el revestimiento, más que una función de protección, tiene una función estética, por lo tanto este es el único problema que presenta esa pérdida de revestimiento.
