Restauración del recinto de carreras del Hipódromo de la Zarzuela de Madrid. Fase II

DATOS DE LA OBRA

Nombre	Restauración y rehabilitación del recinto de carreras del Hipódromo de la Zarzuela de Madrid. Fase II
Empresa aplicadora	Betazul, S. A.
Fecha inicio	Febrero de 2009
Fecha finalización	Diciembre de 2009
Constructora	Dragados
Propiedad	Hipódromo de la Zarzuela
Superficie total tratada	4.000 m ²

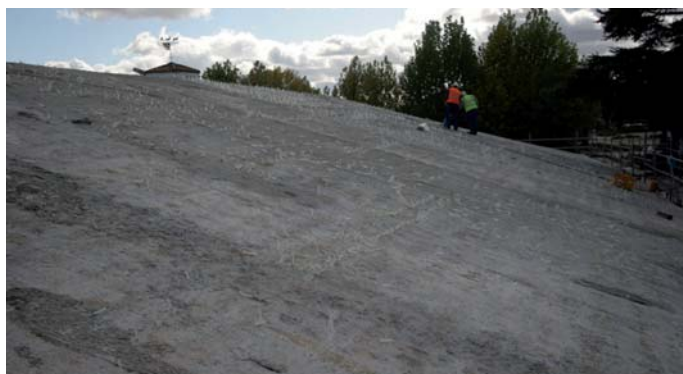
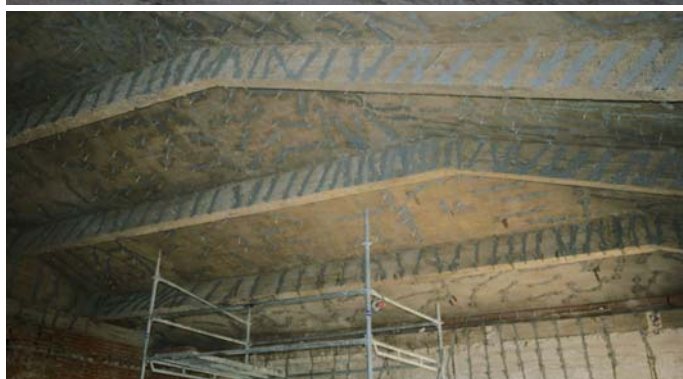
Betazul lleva a cabo en esta segunda fase de la reparación del recinto de carreras, en primer lugar, la actividad de inyección de las fisuras del hormigón. En las zonas en que la losa

tiene muy poco canto se verifica si las fisuras son pasantes, desde la cara inferior a la cara superior de la losa. Se realizan taladros a lo largo de todas las fisuras a tratar, ya sean en planos inferiores, superiores, o alzados de las fisuras, y en ellos se disponen, cánulas de llenado, en los puntos bajos y cánulas de purga en los puntos altos. Se sopla la fisura con aire a presión para limpiarla y se sella la parte inferior con Sikadur® 31 CF.

A continuación se procede al llenado de la fisura a través de las cánulas inferiores. Se para la inyección cuando aparezca la resina en la cánula de purga más alta. Una vez haya terminado la inyección se cortan las cánulas, y se trata la superficie del sellado con Sikadur® 31 CF. Para el confinamiento de las fisuras también se emplea este producto.

Se utiliza la resina Sikadur® 52 Inyección para realizar la inyección, siendo el tratamiento diferente para fisuras pasantes, que para fisuras que sean solamente a una cara. Una vez haya terminado la inyección se cortan las cánulas, y se trata la superficie del sellado con Sikadur® 31 CF, con desbarbadora, para eliminar las rebabas que sobresalgan y favorecer la adherencia de la reconstrucción.

Se procede a continuación a la reconstrucción de la superficie de hormigón con los trabajos de reparación de calas o cocheras de hormigón en la zona de paramento visto, aplicando un pasivador de la armadura existente con Sika® Top Armatec 110 Epocem, para después ejecutar la reconstrucción de la sección perdida, mediante la aplicación del mortero de reparación Sika® Monotop 612 o Sika® Monotop 618, dependiendo del espesor,

Finalmente se realizan los trabajos de protección de la estructura con pintura anti carbonatación Sikagard®-670W Elastocolor, solución que produce una superficie de acabado de color gris mate, similar a la del hormigón., o blanco, y que, al presentar color, aporta uniformidad estética, evitando diferencias de color en las superficies reparadas anteriormente, sin modificar la textura superficial.
