Premio "La Mejor Obra de 2015" "REHABILITACIÓN INTEGRAL DEL VIADUCTO DE LA CALLE BAILÉN EN MADRID" COMPOSÁN Puentes

## Concurso "La Mejor Obra Sika 2016"

## REHABILITACIÓN INTEGRAL DEL VIADUCTO DE LA CALLE BAILÉN EN MADRID

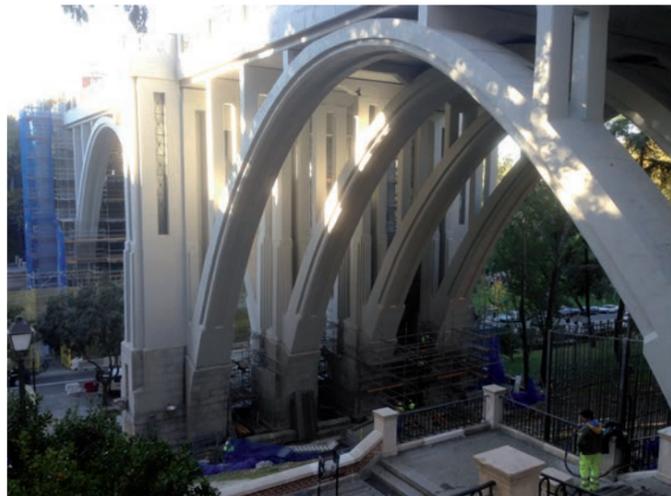
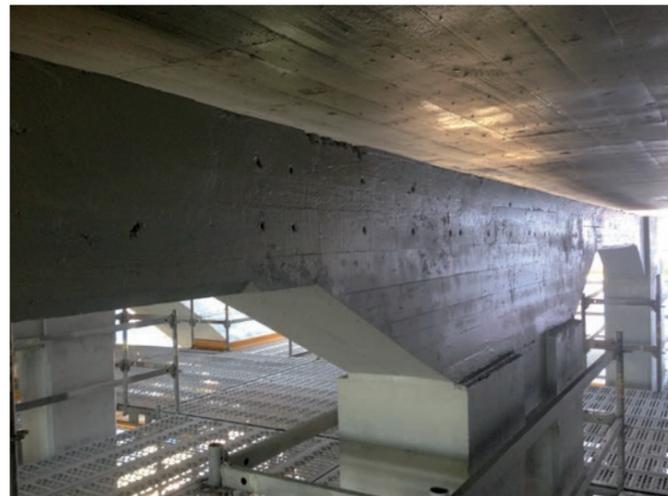
El Excmo. Ayuntamiento de Madrid está llevando a cabo actuaciones de mantenimiento y rehabilitación en todas las estructuras viarias de Madrid, siendo probablemente la más singular, el viaducto de la calle Bailén, por su localización, dimensiones y por estar plenamente integrada en el paisaje urbano de la Villa de Madrid. Situado a escasos metros de la Catedral de La Almudena y del Palacio Real, el viaducto de la calle Bailén, también conocido como el viaducto de Segovia, por permitir el paso de la calle Segovia, ha sufrido varias modificaciones estructurales desde su construcción, siendo en 1934 cuando se reconstruye el viaducto en hormigón armado pulido, exceptuando los arranques de las pilas que son de granito. Las labores desarrolladas para la rehabilitación del viaducto han consistido en la hidrolimpieza de toda la estructura, saneo de superficies, reconstrucción geométrica de paramentos con mortero

El viaducto de Bailén es una estructura compleja debido a sus numerosas remodelaciones. Consta de 5 vanos, con una longitud total aproximada de 135 metros y un ancho de tablero de 19,85 metros. La tipología estructural se corresponde con un puente arco, presentando cada uno de los vanos cuatro arcos de hormigón armado pulido. En el caso de los vanos laterales, los arcos sustentan el tablero directamente, mediante tímpanos rellenos. Sin embargo, los vanos centrales presentan montantes arriostrados lateralmente sobre los arcos para acometer dicha función.

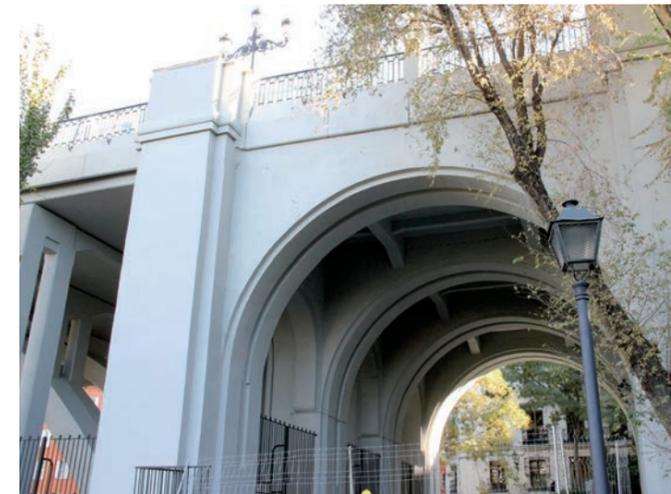
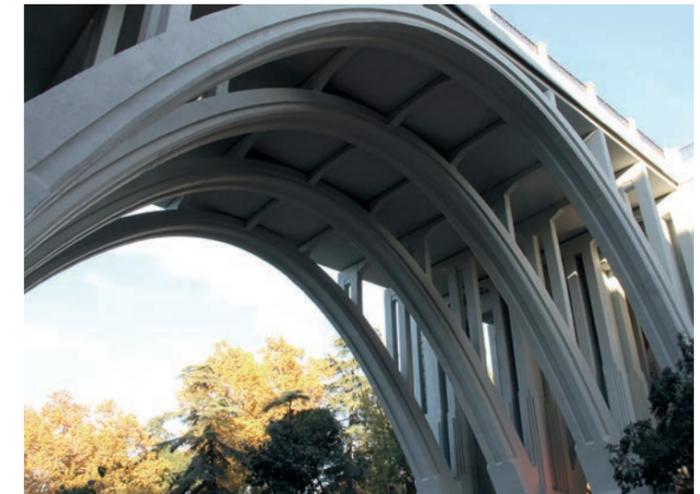
La estructura de hormigón armado de los elementos verticales (estribos, pilas, arcos y montantes) así como los elementos de arrostro presentaban un ensuciamiento generalizado debido a la contaminación, con exfoliación del recubrimiento de pintura. Además, y debido al mal estado de las juntas de dilatación, los paramentos presentaban humedades y filtraciones, favoreciendo la formación de eflorescencias,

grietas y fisuras, además de lajación, desprendimientos y armaduras vistas. En arranque de estribos y pilas, el granito, además de la suciedad lógica por contaminación y fenómenos atmosféricos, presentaban grafitis y manchas específicas. En el caso del tablero, y debido a la remodelación sufrida en los 70, el estado general del tablero era bueno, presentando algunas fisuras en su fondo con presencia constante de humedad, proveniente de la acumulación de agua en los aligeramientos del tablero. Además, algunos módulos de imposta prefabricada presentaban separación del hormigón de recubrimiento y oxidación de la armadura interior.

La primera operación consistió en una hidrolimpieza a 300 bares para eliminar la pintura mal adherida y la suciedad, dejando expuestas de esta forma grietas y fisuras que de otra forma no se podrían apreciar. Realizada la operación

de limpieza, se procedió a la inyección de las fisuras de más de 0,5 milímetros de anchura con resina de inyección de baja viscosidad SIKADUR 52 INYECCIÓN. Posteriormente se realizó una campaña de sellado de fisuras con adhesivo epóxico bicomponente SIKADUR 31EF.

Paralelamente, se sanearon todas las superficies que presentaban pérdida de geometría por desprendimiento del recubrimiento y se picaron las superficies huecas hasta llegar a la armadura pasiva, hasta eliminar todo el material suelto. Una vez tratada la armadura expuesta, se recuperaron los paramentos mediante la aplicación de mortero de reparación estructural clase R4 SIKAREP-414, aplicándolo en capas de 4 centímetros de espesor. Donde la profundidad de reparación era mayor, se aplicaban sucesivas capas, respetando los tiempos de curado de las capas inferiores. Una vez todas las superficies tratadas,

se volvieron a limpiar todos los paramentos con agua para eliminar el polvo y se protegió el hormigón mediante la aplicación de pintura anti carbonatación SIKACOLOR-671 W, aplicada en dos manos.
