ARTÍCULO TÉCNICO

ENSAYOS FRENTE A CORROSIÓN EN ELEMENTOS DE HORMIGÓN FISURADO

JULIO 2019 / VERSIÓN 2 / SIKA, S.A.U./BORJA JIMENEZ

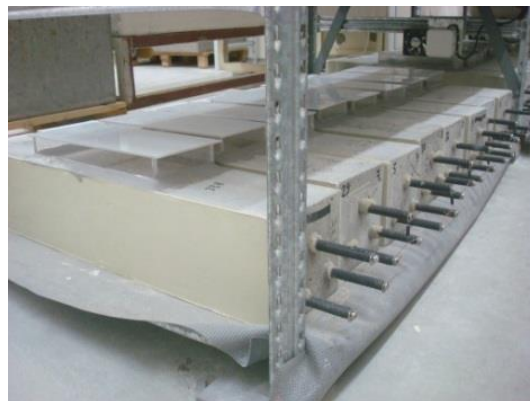
Las muestras para llevar a cabo los ensayos fueron piezas preparadas de hormigón de 150 x 150 x 750 mm (6 x 6 x 30 in) con tres barras de acero dulce de 12 mm de diámetro en su interior, las cuales se distribuyeron de la siguiente manera: dos de ellas en la cara inferior, con un recubrimiento de 38 mm (1.5 in), y la tercera, en la cara superior, con un recubrimiento de 43 mm (1.7 in).

Como se observa en la imagen, se dispuso en la superficie un elemento de plexiglás en forma de cajón de 305 mm de largo, 114 mm de ancho y 51 mm de profundidad y se procedió a sellar su perímetro con SikaBond AT-14. De esta manera, se exponen las piezas de hormigón a una solución de cloruro de sodio al 3,0% (5,0%) durante unos ciclos de dos semanas en ambiente húmedo y otras dos en seco. Durante el ciclo húmedo, el cajón se llena con una solución de cloruro de sodio hasta 20 mm por encima del borde superior. El cajón permanece en todo momento cubierto con una placa de plástico para evitar la evaporación del agua.

Tras finalizar el proceso de curado de las muestras en una cámara húmeda durante 28 días y su posterior almacenamiento durante un mes a una temperatura de 23°C aproximadamente, se ejecutó una ranura de 5 mm (0,2 in) de profundidad y 3 mm (0,1 in) de ancho en la parte superior de las piezas. El recubrimiento de hormigón resultante, medido por debajo de la muesca, fue de 38 mm (1,5 pulgadas).

Los lados y el fondo de las piezas fueron recubiertos con dos capas de resina epoxi (Sikagard®-63) para limitar la evaporación del agua (simulación de una estructura -un puente o un aparcamiento-) y evitar la contaminación por derrames de solución de cloruros durante los ciclos del ensayo.

Las barras dispuestas en la cara inferior se conectaron permanentemente entre sí con alambre de cobre de 1,0 mm de diámetro, mientras que las superiores se dispusieron en una situación de cortocircuito eléctrico utilizando una resistencia de 10 ohmios soldada al alambre de cobre.

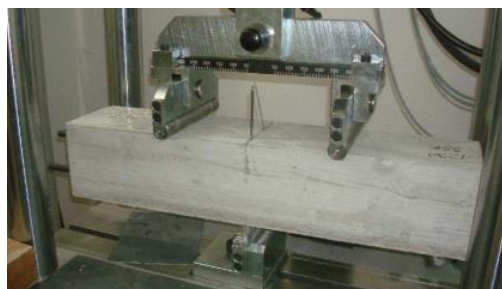
Cada elemento de hormigón fue cuidadosamente fisurado mediante la ejecución de la ranura antes comentada, aplicando para ello cargas a modo de flexión, facilitando que la fisura alcanzase la posición de la armadura superior. Durante el efecto de la carga, se procedió a calzar la fisura a una abertura constante que se mantendrá durante la totalidad del ensayo. Para ello se insertó en la grieta de tres a cuatro cuñas de acero inoxidable de 0,25 mm (0,01 in) de espesor que mantuvieron su abertura una vez cesó la carga.

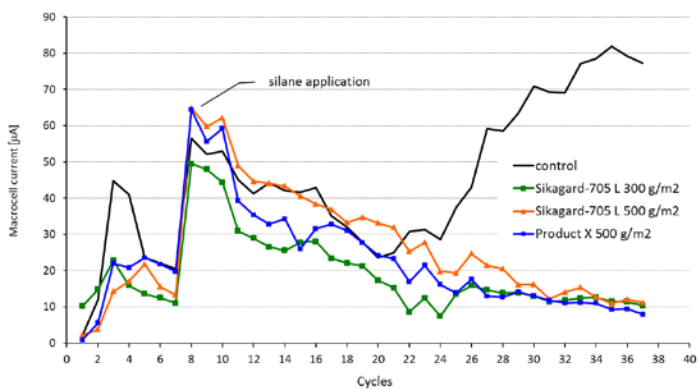
- c) Escenario tras la fisuración y la aparición de la corrosión.
Plata/cloruro de plata corriente de corrosión media

El gráfico muestra una tendencia a reducir la corrosión independientemente de la tasa de consumo (300 o 500 g/m²) o del producto utilizado (Sikagard®-705 L o Producto X).

Esta reducción significativa del flujo de corriente de macrocélulas (~85 a 90%) podría explicarse por la reducción de la penetración de agua debido a la protección inducida por el tratamiento de silano y por el secado del hormigón que rodea al acero de armadura. Este comportamiento ha sido descrito por E.R. Giannini [6] para explicar la reducción de la sílice alcalina reacción cuando el hormigón está siendo tratado con productos de silano.

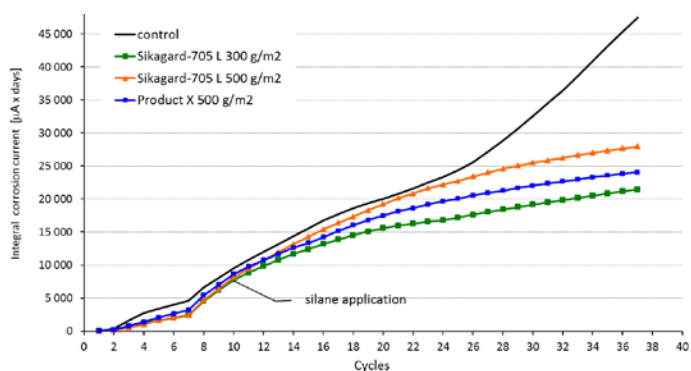
- c) Escenario tras la fisuración y la aparición de la corrosión.
Plata/cloruro de plata corriente integral de corrosión media

En las tres muestras tratadas se observa la misma tendencia de reducción de corrosión.
