Rehabilitación integral de las fachadas del Edificio Júpiter de Fuengirola

DATOS DE LA OBRA

Nombre	Rehabilitación integral de las fachadas del Edificio Júpiter de Fuengirola
Empresa aplicadora	Pinturas Rodríguez Ros, S. L.
Propiedad	Comunidad de Propietarios Edificio Júpiter
Dirección Facultativa	D. José Antonio Carrascal González. Arquitecto Técnico
Fecha inicio	29 de Septiembre de 2008
Fecha finalización	15 de Julio de 2009
Superficie total tratada	15.000 m ²

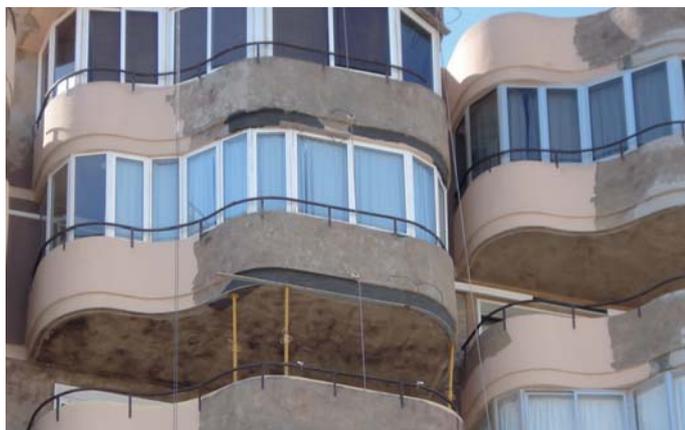
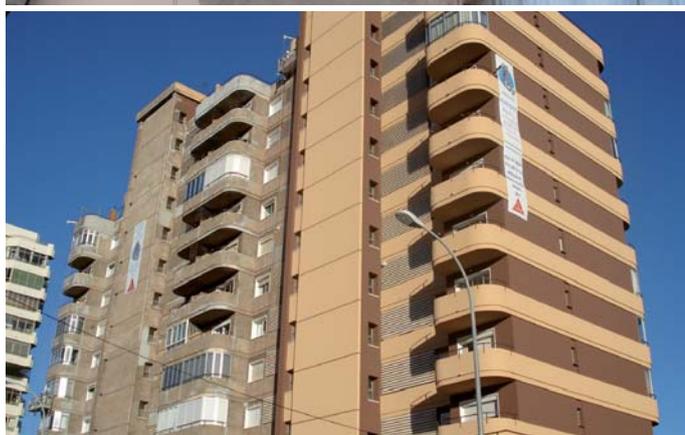
El edificio sufre una gran y agresiva influencia marina debido a su ubicación junto al mar. Los paramentos están compuestos por un revestimiento de gránulos silíceos («granulite»). Sobre éste, hay aplicado un revestimiento rugoso al agua común en textura de picado. Debido al proceso de carbonatación del hormigón se aprecian fisuras en forjados.

Como primer paso, la empresa aplicadora Pinturas Rodríguez Ros realiza el decapado con gas propano del revestimiento de gránulos silíceos y rugoso de los paramentos verticales y horizontales del edificio.

Debido al grave estado de degradación de los enfoscados de los paramentos y los forjados del edificio en su totalidad, se opta por la aplicación de Sika® Top 50 Resina de Unión, Sika® Monotop 610 para el tratamiento del varillaje del hormigón y Sika® Monotop 612, 618 y 620 como morteros de reparación en zonas estructurales y no estructurales.

A continuación se lleva a cabo la aplicación de la masilla elástica de poliuretano Sikaflex® 11 FC en juntas de dilatación y encuentros con cierres de aluminio y ventanales. El edificio contiene un gran número de estos y al decapar el revestimiento de gránulos silíceos las juntas entre dichos cierres y los paramentos quedan muy deterioradas y al descubierto —muchos de estos cierres carecen incluso de sellado entre estos y los paramentos.

Seguidamente, se aplica en toda la superficie de la fachada el revestimiento liso Sika® Color Plus como imprimación para consolidar el soporte y proporcionar una mejor adherencia para el recubrimiento rugoso posterior. Se emplea, asimismo, Sika® Filler 123 Fibras sobre pequeñas micro fisuras y fisuras de retracción del mortero que se aprecian al aplicar la imprimación inicial y que pueden provocar el mermado del revestimiento rugoso por aplicar.

Finalmente, se realiza la aplicación del revestimiento rugoso Sika® Color Plus en textura de «picado» con rodillo de poro 3, que proporciona al paramento un mayor grosor y mejor protección de los agentes atmosféricos externos. Esta solución aporta una mejor estética del edificio al disimular los desperfectos que poseen los enfoscados de mortero cementoso y que han quedado al descubierto con la retirada del anterior revestimiento de gránulos silíceos.
