GALERÍAS BODEGA, GIBRALTAR

IMPERMEABILIZACIONES TÉCNICAS SIKA
Tecnologías: Sika® Injection

IMPERMEABILIZACIÓN DE GALERÍAS BODEGA, GIBRALTAR

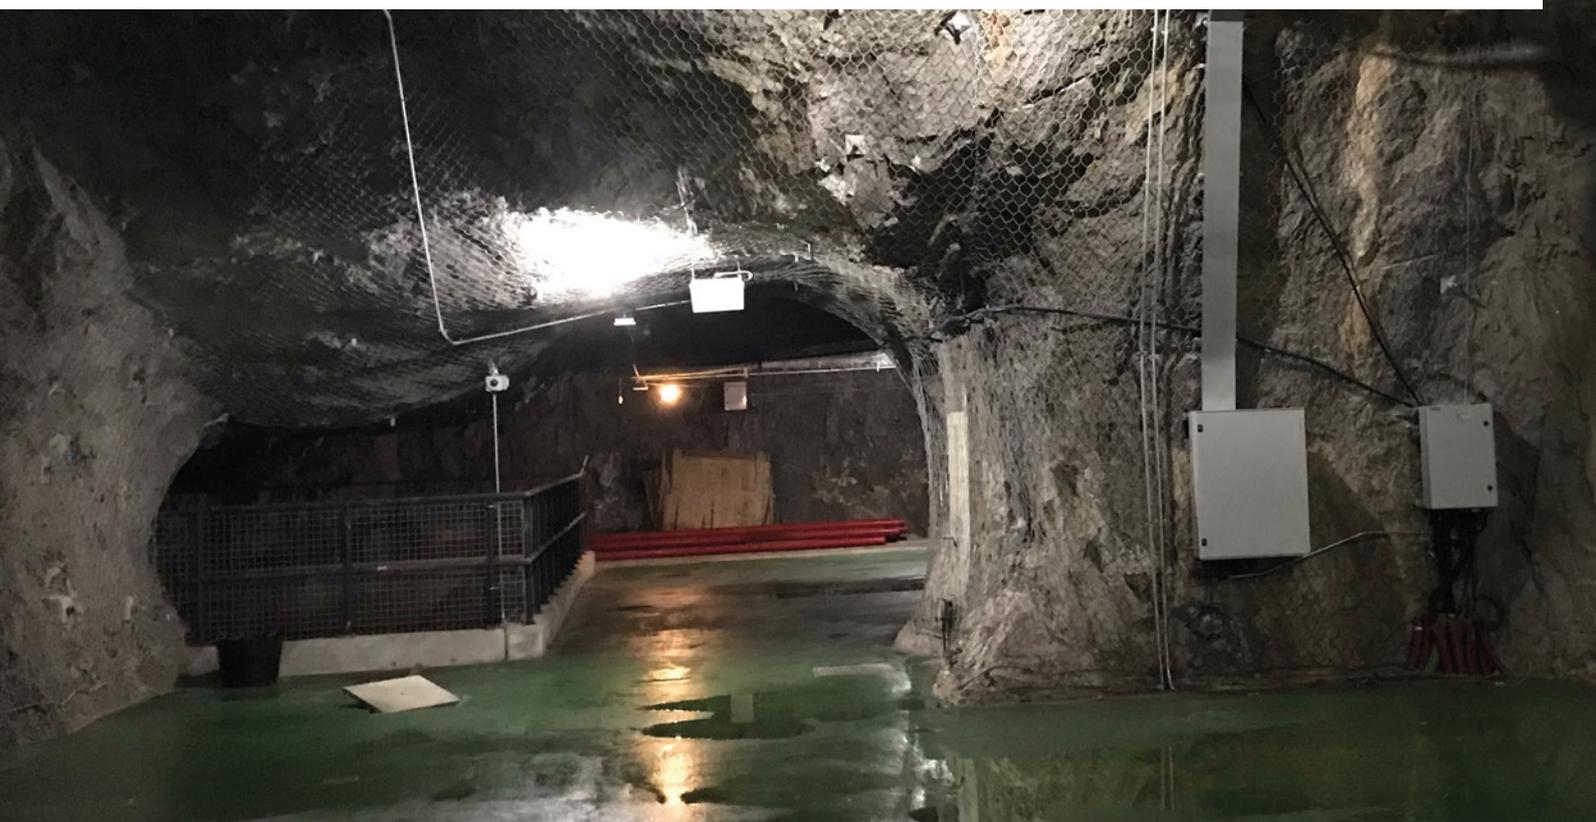
El objetivo de la actuación consistió en realizar el tratamiento adecuada para sellar las filtraciones producidas en los paramentos de roca natural de las galerías. En las visitas previas, se observaron filtraciones en toda la caverna, tanto en la parte de clave como en los hastiales.

Las filtraciones eran de escorrentía por el macizo y afloraban unos días después de las lluvias. Aparecían por multitud de grietas y coqueras, generando charcos de agua que impedían el buen uso de las instalaciones. La solución inicial planteaba colocar una impermeabilización continua mediante lámina sintética preconformada, pero, al ser necesario mantener la estética del interior, esta opción se descartó, teniendo que buscar soluciones menos tradicionales.
