REFERENCIA

REPARACIÓN Y PROTECCIÓN DE LA
FACHADA DE LOS EDIFICIOS “TORRES BLANCAS”
EN LA PLAYA DE SAN JUAN (ALICANTE)

FEBRERO 2024

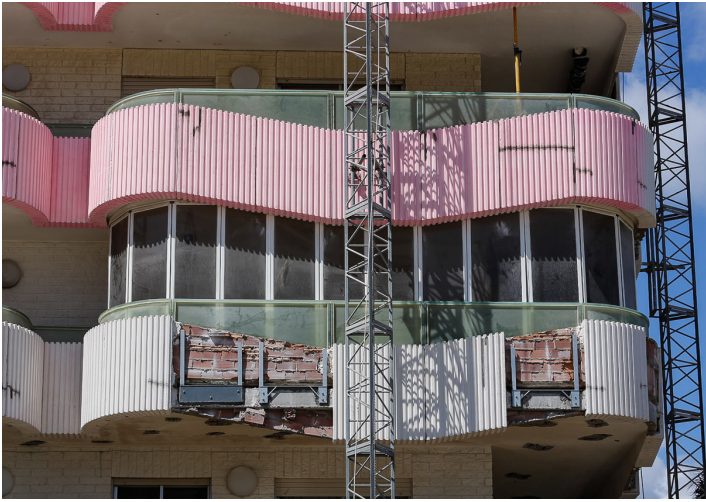
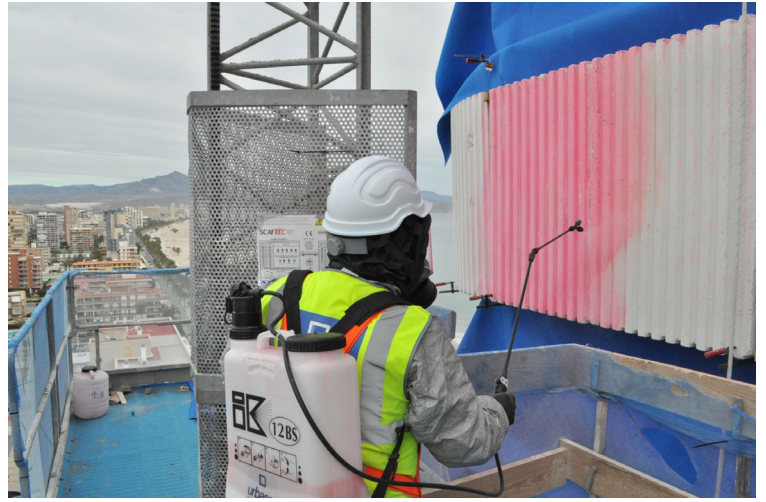
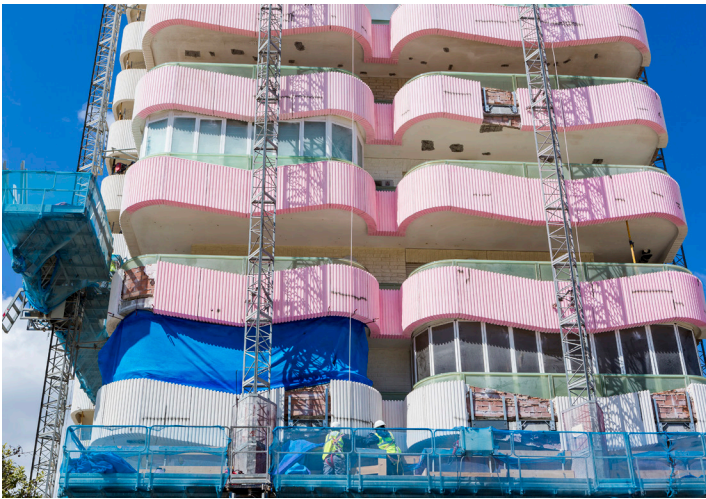
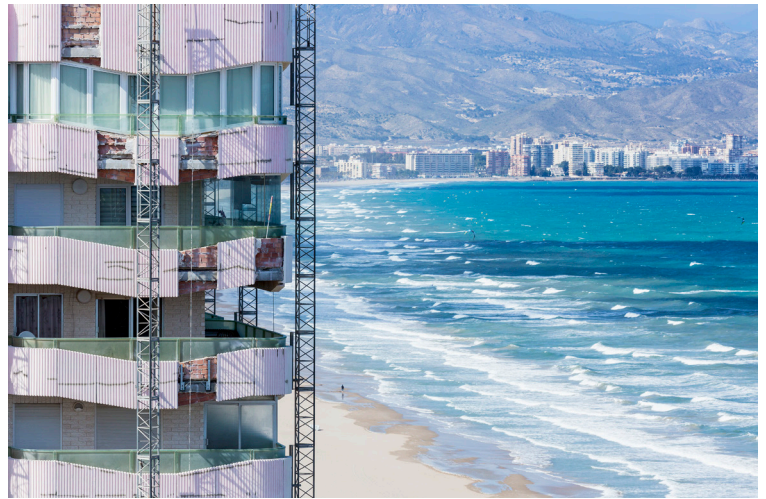
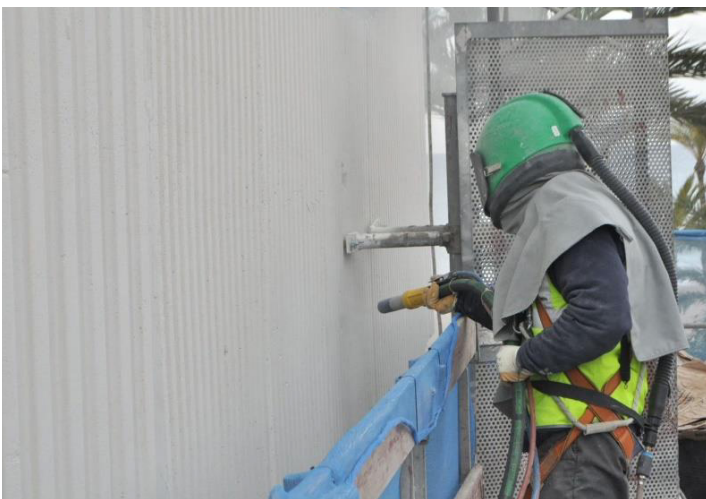
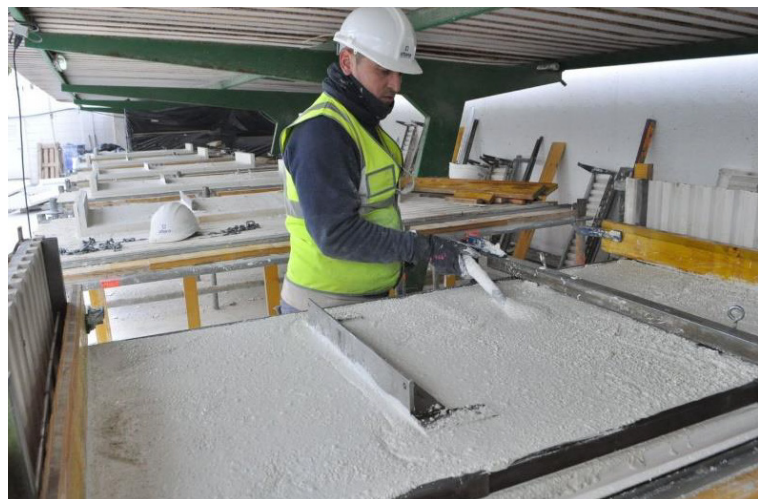
Los trabajos consistieron en la aplicación del inhibidor de corrosión SikaGard 8000 CI (antes MProtect 8000 CI). El producto se aplicó mediante proyección en toda la superficie del hormigón, con objeto de proteger al mismo de los ataques de los cloruros. Este producto es transparente, por lo que se le añadió un colorante que tiñera el producto de color rosa, y de esa manera se pudiera comprobar que efectivamente estaba aplicado.

Los trabajos se realizaron en dos fases: mayo de 2013 la primera, y entre noviembre de 2013 y abril de 2014 la segunda. La empresa Urbana de Exteriores fue la aplicadora. Aparte de SikaGard 8000 CI (antes MProtect 8000 CI), también se utilizó SikaGard 325 (antes MProtect 325), revestimiento de protección elástico, de color blanco.

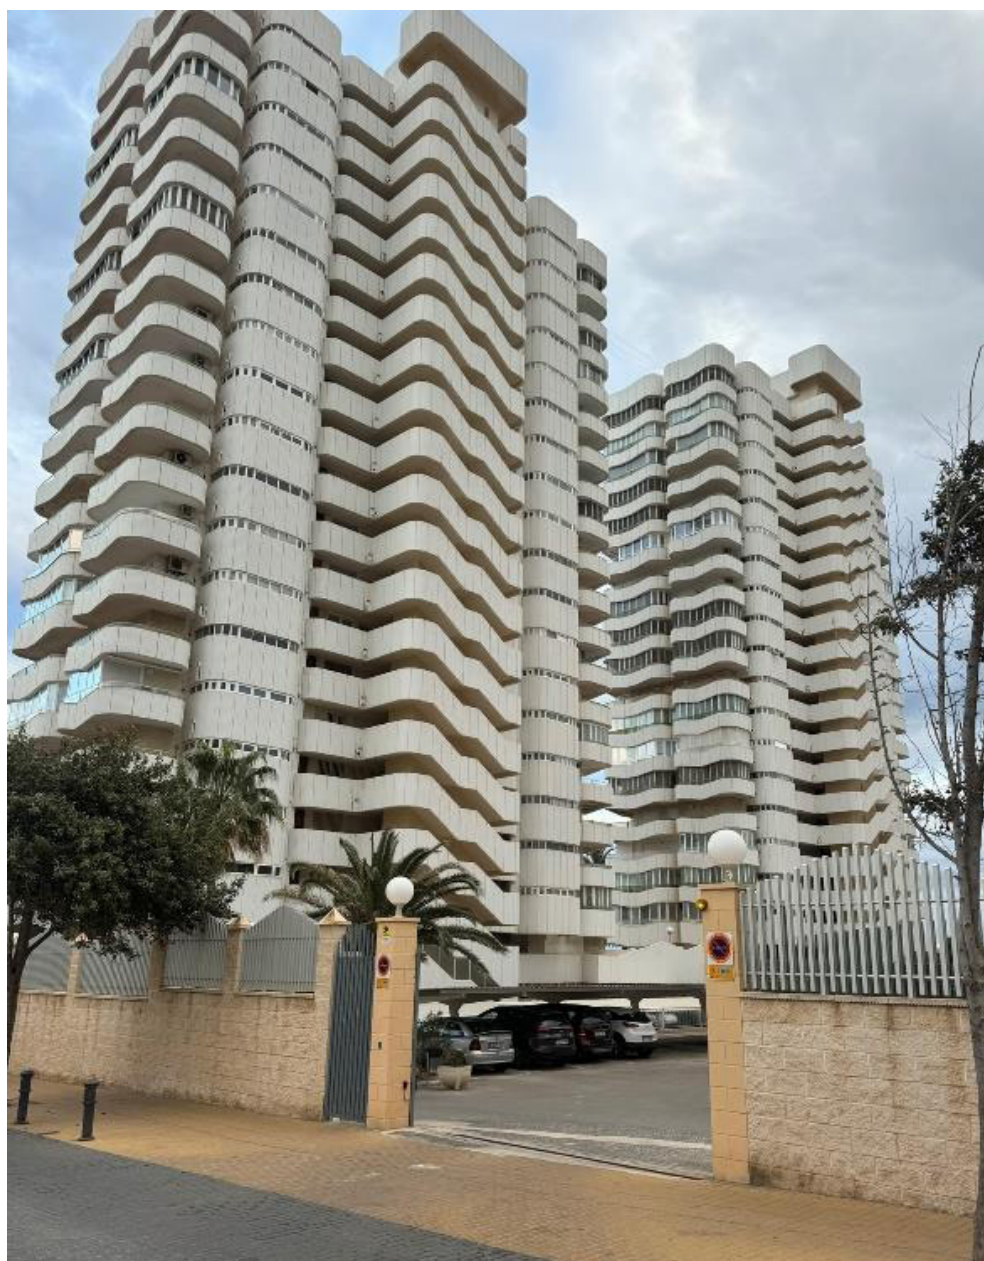
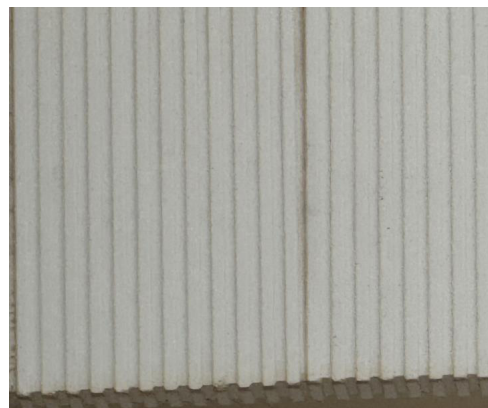
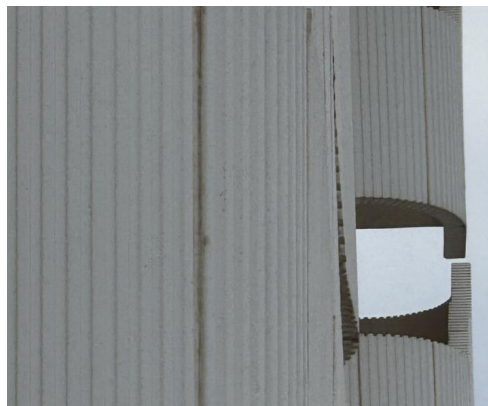
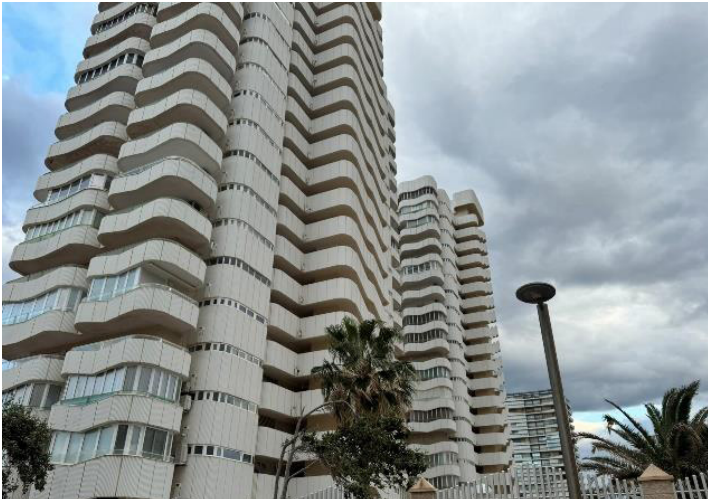
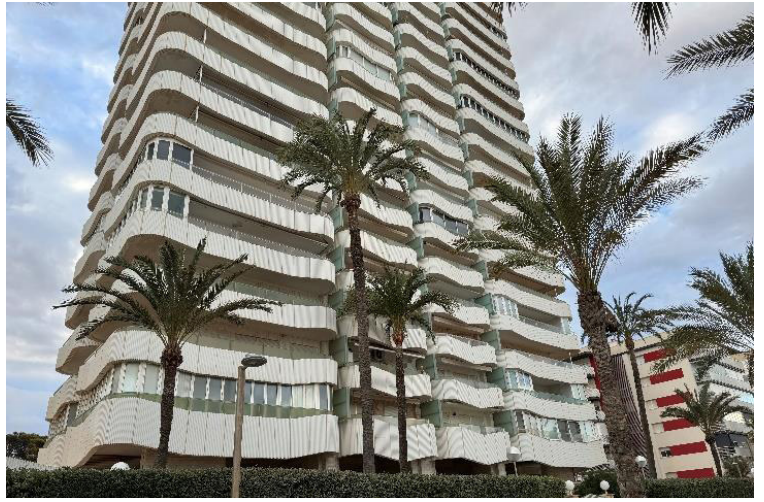
El estado de la situación actual del edificio se ha comprobado mediante una inspección visual realizada en una visita al edificio, en febrero de 2024, es decir, más de 10 años después de realizada la obra.

- No se aprecia en ningún punto de toda la superficie de los paneles del edificio que fueron tratados, ningún punto que indique la aparición de corrosión.
- En toda la superficie del edificio observada, no se ha detectado ninguna fisura ni discontinuidad del hormigón.
- No hay en toda la superficie ningún signo de desprendimiento del hormigón u otro tipo de deterioro.
- La estética del edificio sigue siendo perfecta, sin ningún defecto que remarcar.
- Los únicos signos del paso del tiempo que se aprecian son la ligera suciedad del revestimiento. El edificio está situado en primera línea de playa, con lo que el estar azotado continuamente por el viento cargado de arena, hace que esa ligera suciedad sea normal. Ningún otro defecto se puede observar. Todas las cuestiones indicadas anteriormente se pueden ver en el anejo fotográfico que viene a continuación.
