Galería de aljibes en el Edificio Pignatelli de Zaragoza

DATOS DE LA OBRA

Nombre	Galería de Aljibes en Edificio Pignatelli
Propiedad	Gobierno de Aragón
Fecha inicio	Octubre de 2011
Fecha finalización	Octubre de 2011
Constructora	AINUR
Superficie total tratada	150 m ²

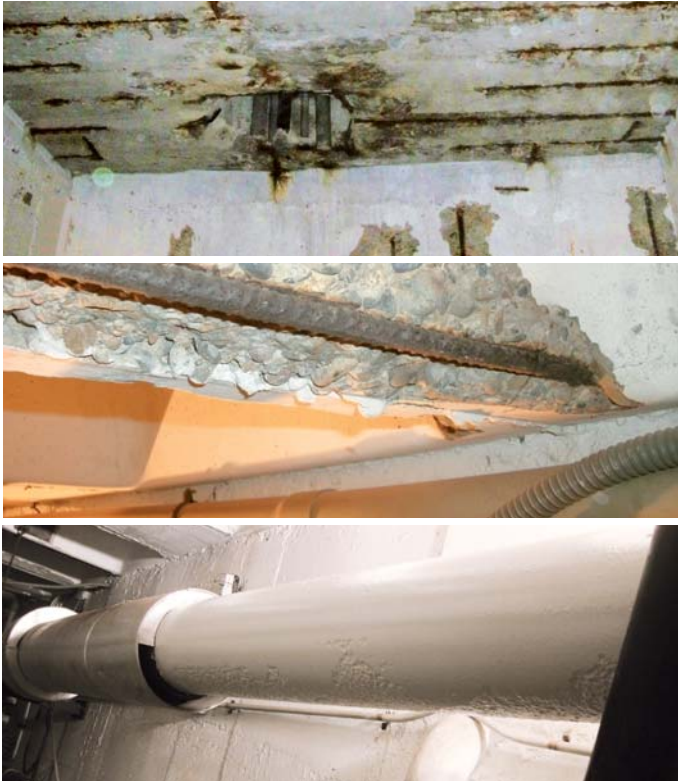
Estos aljibes se encuentran completamente soterrados, por lo que no existe nada de ventilación, esta situación, unida a la normal evaporación de agua, ya que no están totalmente cerrados, hace que tanto la estructura de hormigón, como todas las tuberías de servicio, se encuentren gravemente deterioradas. La que presentan un mayor grado de deterioro es el techo de la galería, de bovedilla, donde prácticamente todos los nervios, se encuentran afectados gravemente, siendo visible la varilla en casi todos.

Ainur opta por la aplicación de de Sika MonoTop®-910, como protector de armaduras y puente de adherencia y la regeneración del hormigón eliminado con el mortero de reparación Sika MonoTop®-412 SFG, para posteriormente ejecutar la colocación de la banda de fibra de carbono Sika® CarboDur® S-512. Se realiza también el tratamiento de todas las superficies con Sika® FerroGard®-903 y se aplican dos manos de SikaCor®-6630 HS a un tramo de tubería.
