Reparación del hormigón y pintura del fuste exterior de la chimenea de planta 3 en Pretronor en Muskiz

Nombre	Reparación del hormigón y pintura del fuste exterior de la chimenea de planta 3 en Pretronor
Empresa aplicadora	Trabajos Especiales Zut
Propiedad	PETRONOR
Fecha inicio	Agosto de 2011
Fecha finalización	Febreo de 2012
Superficie total tratada	7.900 m ²

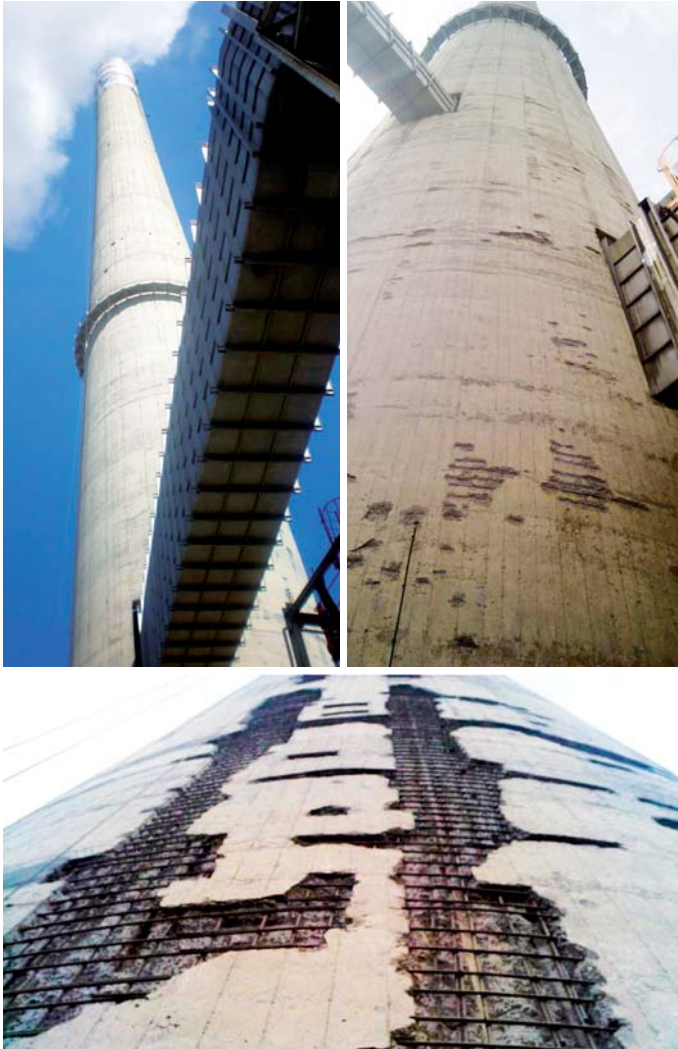
ZUT lleva a cabo la reparación de una chimenea de hormigón armado ubicada en la refinería de Petronor en Muskiz, en un ambiente de influencia marina. El hormigón se encuentra en un avanzado estado de deterioro, presentando grandes coqueas y laminaciones producidas por la corrosión de las armaduras.

+0 y +191. Una vez realizada la inspección previa, se determina la necesidad de reparar el hormigón que presenta un avanzado grado de deterioro, con coqueas de gran tamaño y secciones longitudinales agrietadas.

La chimenea de la Planta 3 en su fuste exterior presenta un problema de deslaminación, debido a la corrosión de las armaduras principalmente por carbonatación y sulfatación de éstas, proceso agravado por el ambiente marino en la zona de influencia de la chimenea.

Se procede a sanear las partes huecas del hormigón estructural, repicando con medios mecánicos, para la eliminación de desconchados, partículas disgregadas, lechadas y eflorescencias hasta encontrar el soporte sano y resistente. El espesor de la superficie picada no es en ningún caso inferior a 1cm por detrás de la armadura para favorecer el armado del material de reposición. Se realiza el cajeadado de las coqueas con medios mecánicos, teniendo éste forma poligonal y un ángulo saliente nunca inferior a 90°, ni un espesor inferior a 2 cm.

Se elimina el óxido superficial de las armaduras mediante medios mecánicos y se pasivan las armaduras con SikaTop® Armatec®-110 EpoCem®, producto en base cemento, resina acrílica e inhibidores de corrosión. Se limpia con agua a presión, eliminando el polvo y los restos de hormigón

Una vez seca la superficie, se aplica como puente de unión nuevamente el SikaTop® Armatec®-110 EpoCem®. justo antes de la aplicación del mortero de reparación estructural (clase R3) Sika MonoTop®-612, con el objetivo de realizar la restitución del espesor perdido. Este mortero de reparación, sin retracción, en base de cemento, resinas sintéticas, humo de sílice y reforzado con fibras, permite en este caso dejar las armaduras completamente recubiertas y con un espesor medio de 6 cm.

Finalmente, se le aplica a toda la superficie un tratamiento de protección en base acrílica, transpirable y elástico, que pueda garantizar la cubrición ante la aparición de microfisuras. Se emplea para ello, Sikaguard®-552 W Aquaprimer ES, Sikaguard®-545 WE Elastofill y Sikaguard®-550 Elastocolor ES (color gris Ral 7032).
