Trabajos realizados

Pont del Dragó (Barcelona)

SITUACIÓN ACTUAL

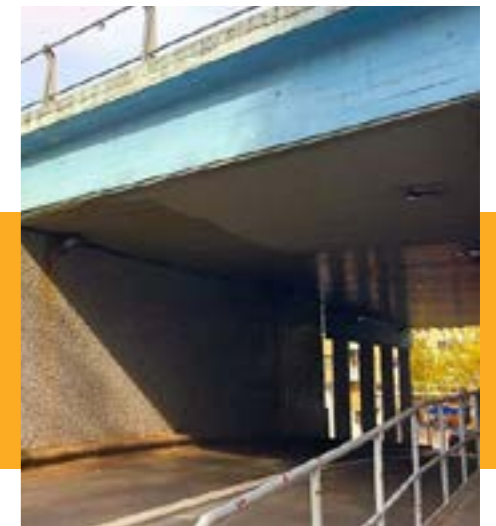
Actualmente la parte inferior de la losa está cubierta con una chapa, y no se puede ver directamente la situación de los trabajos realizados. Pero se puede comprobar que **el comportamiento estructural es correcto**, sin ningún tipo de problema, con lo que se puede deducir que **después de 27 años de realizada la actuación el sistema colocado entonces está funcionando perfectamente.**

En 1997 un impacto dejó deteriorada una de las vigas de borde, con pérdida de hormigón y daños en las armaduras longitudinales de acero. En esas condiciones la estructura tenía una estabilidad muy precaria, y era necesario repararla y reforzarla. En aquella época los refuerzos se hacían normalmente adhiriendo chapas de acero para suplementar las armaduras. La ingeniería PEDELTA, S.L. decidió ser innovadora, y utilizar por primera vez en España los laminados de materiales compuestos para ese uso. Se utilizó el sistema Sika® CarboDur®, compuesto por unos laminados de fibra de carbono y la resina epoxi Sikadur®-30 como adhesivo. El adhesivo se pone tanto sobre el laminado como sobre el soporte de hormigón.

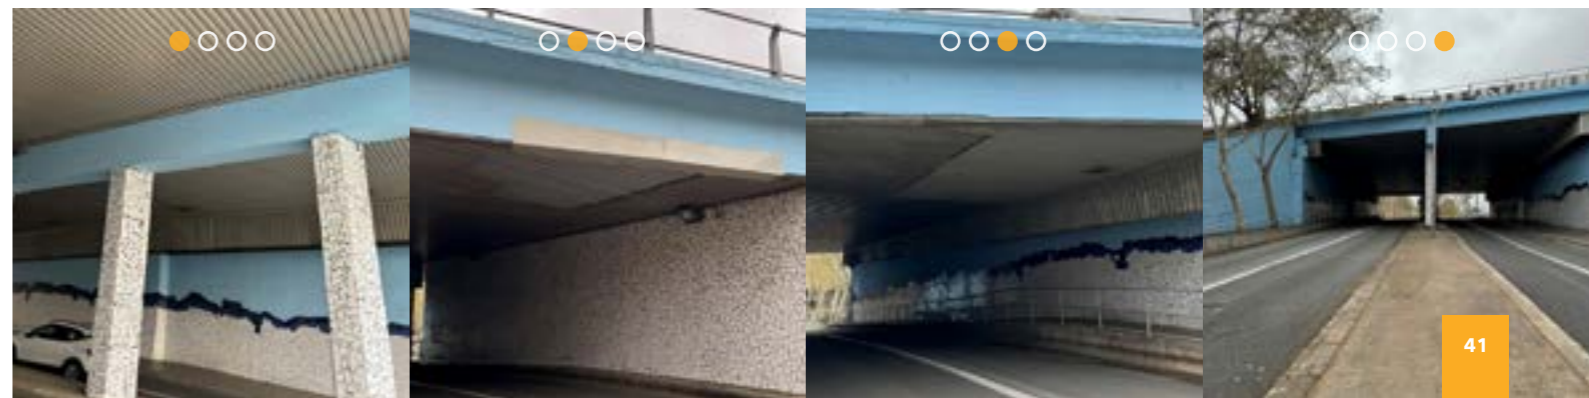
ANEJO FOTOGRÁFICO

En la visita realizada en el mes de julio, aproximadamente 27 años después de la realización de los trabajos de refuerzo, se pudo comprobar el estado actual de la misma.
