Trabajos realizados

Velódromo San Sebastian de los Reyes

SITUACIÓN ACTUAL

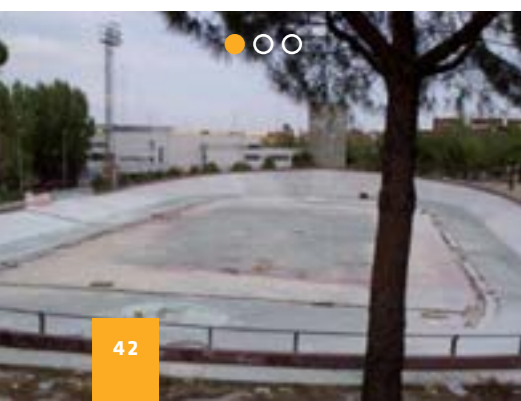
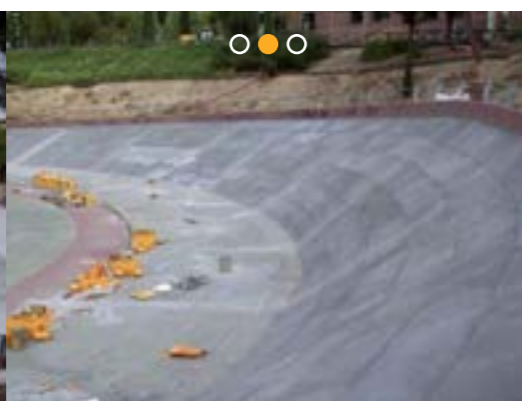
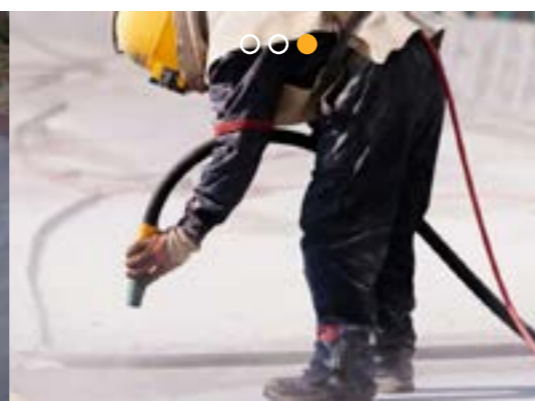
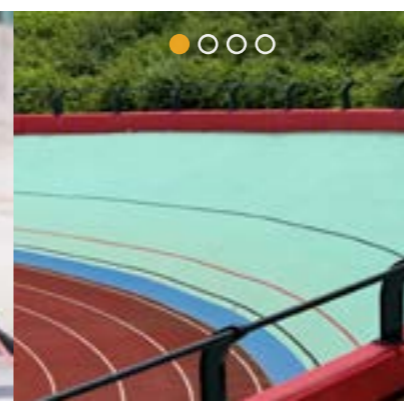
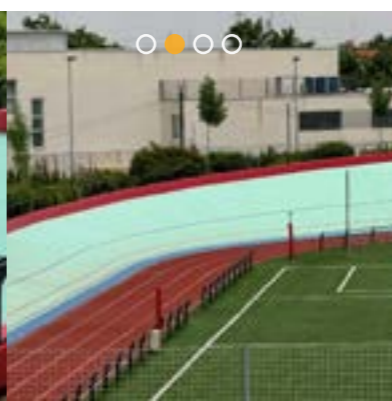
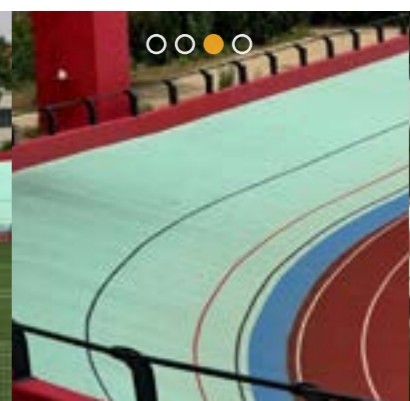
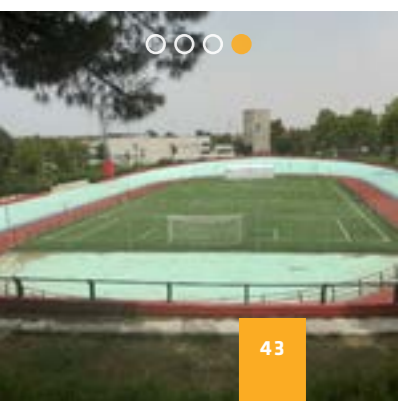
LA OBRA EN IMÁGENES

En aquel momento se encontraba el velódromo con el hormigón de la pista pintado, lleno de graffitis y con muchos baches para la práctica del ciclismo. Se trataba de regularizar toda la superficie para hacer una rodadura fácil y segura, y de dar un revestimiento superficial para mejorar la resistencia a la abrasión y su durabilidad.

El primer paso fue llevar a cabo el chorreado de las zonas más inclinadas con arena y el fresado en las zonas menos inclinadas, con el objeto de eliminar la pintura existente y conseguir un soporte sano. Posteriormente, se imprimó el soporte de hormigón con Sikadur®-32 N, para a continuación extender el mortero Sika® Top-122 Mortero de Reparación, especificado en el proyecto, mediante regleado hasta conseguir una buena planimetría, y de esta forma rellenar también los baches.

Por lo tanto se requiere un mortero que no descuelgue y de altas prestaciones. Ante esto y la necesidad de efectuar recrecidos entre 5 y 20 mm, se optó por un sistema que contemplaba la aplicación para los puentes de unión de resinas epoxi Sikadur®-32 N y del mortero tixotrópico Sika® Top-122 Mortero de Reparación, para la reparación y regularización.
