Museo del ABC (Madrid)

Trabajos realizados

SITUACIÓN ACTUAL

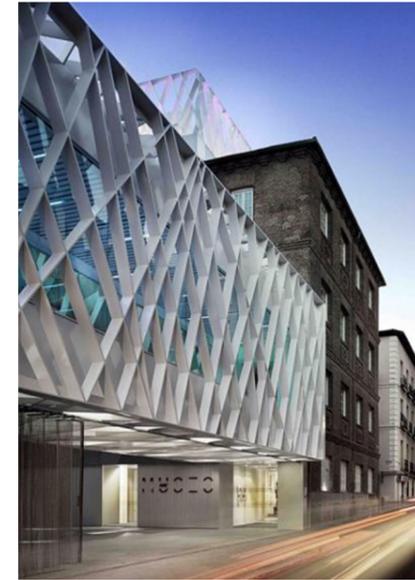
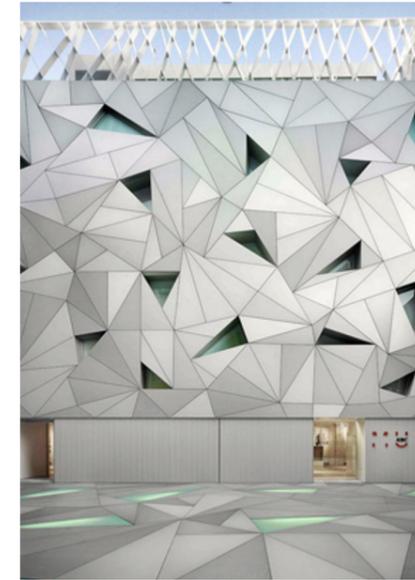
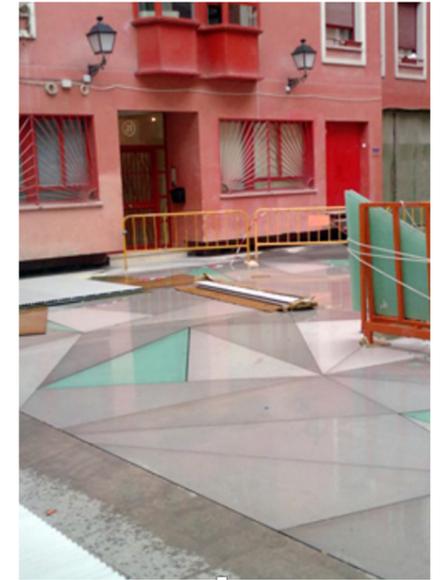
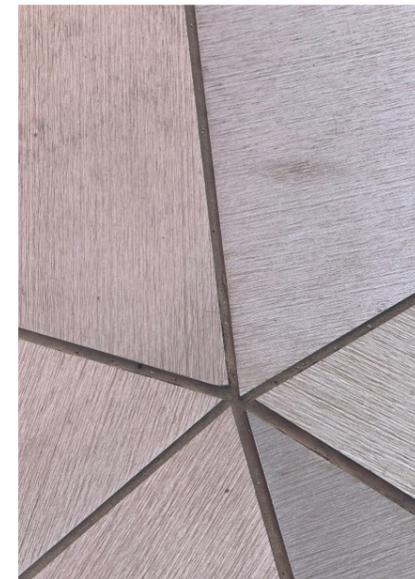
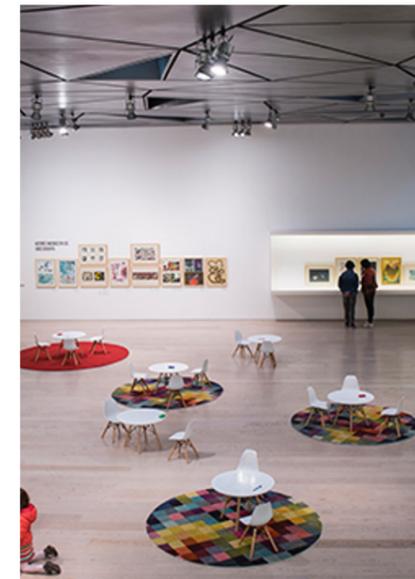
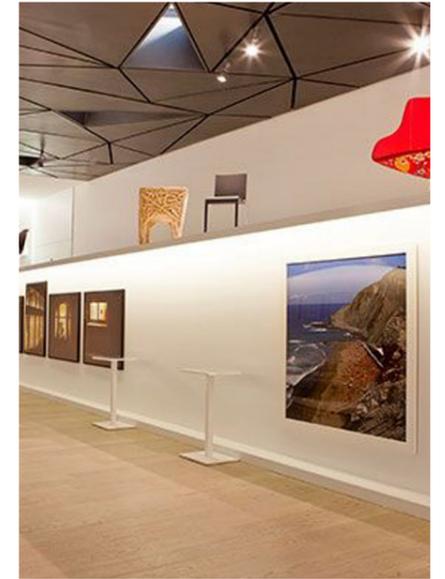
ANEJO FOTOGRÁFICO DE LA SITUACIÓN ACTUAL

- Presenta un estado perfecto, pues todas la piezas están correctamente adheridas en su sitio. En alguna de las fotos se puede ver en detalle el estado de la masilla de las juntas. No tienen ningún tipo de deterioro ni agrietamiento y están perfectamente adheridas a los labios de la junta. No tienen señales de desgaste ni abrasión.
- Todos los paneles siguen perfectamente situados, manteniendo en todos los casos la anchura de las juntas, lo que indica el correcto funcionamiento del Sistema SikaTack© Panel de fijación que se eligió.
