Museo Paleontológico de Cuenca

Trabajos realizados

SITUACIÓN ACTUAL

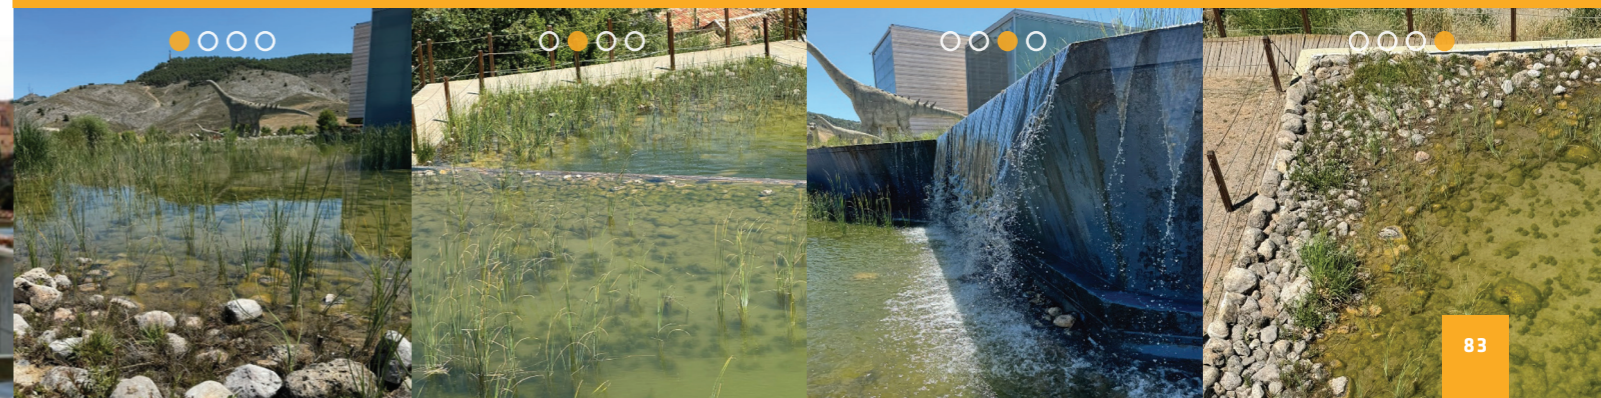
ANEJO FOTOGRÁFICO

El estado de la membrana, evidentemente no se pudo comprobar, al estar totalmente cubierta. Pero lo que se puede comprobar es que el acuario conserva la estanquidad. En las distintas partes del mismo no hay pérdida de agua y el acuario funciona correctamente, de lo cual se puede inferir que la membrana de poliurea sigue cumpliendo su función correctamente.

El acuario tiene 3 niveles distintos, y el agua fluye de unos a otros, formando cascadas.

En el anejo fotográfico que va a continuación se pueden ver distintas vistas de los diferentes niveles.
