# Reparación de la estructura de hormigón del castillete de extracción mineral de la empresa Iberpotash en Balsareny (Barcelona)

Nombre	Reparación estructura hormigón castillete extracción mineral, BALSARENY (Barcelona).
Empresa aplicadora	Pintura Industrial Reus, S.A.
Fecha inicio	9 de marzo de 2006
Fecha finalización	30 de octubre de 2007
Propiedad	IBERPOTASH, S.A.

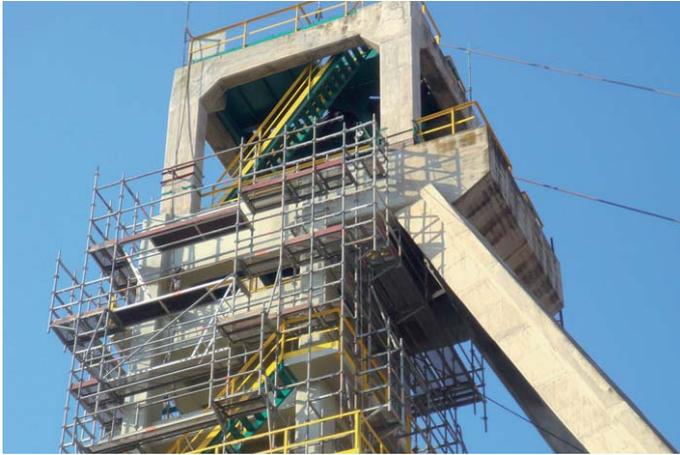
Pintura Industrial Reus (PIRSA) realizó en primer lugar el tratamiento de reparación de las zonas dañadas. Se taparon y se protegieron estas y se picó todo el hormigón suelto o fisurado con martillo picador o manualmente.

Posteriormente se llevó a cabo el chorreado general de la superficie, insistiendo especialmente en las armaduras metálicas vistas y la sustitución de las armaduras con pérdida importante de sección.

Se aplicó entonces una capa de revestimiento anticorrosión y una capa de adherencia Sika Top 110 EpoCem en las armaduras metálicas vistas y, como puente de unión, en toda la superficie a reparar.

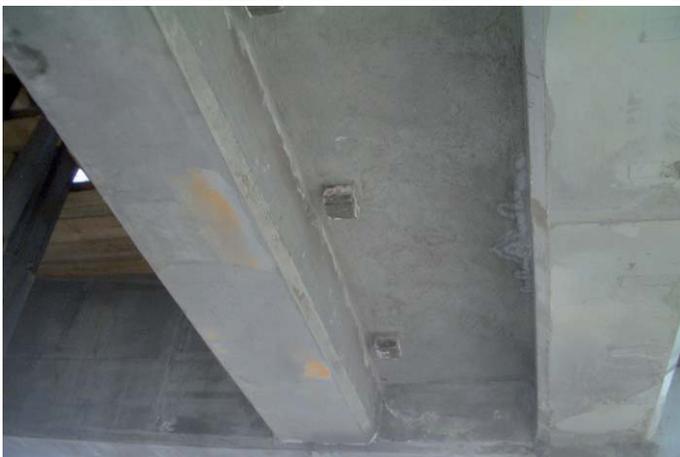
A continuación se colocó el encofrado, se rellenaron los huecos con mortero de cemento autonivelante Sika MonoTop 638 y se regularizaron las superficies con el mortero de reparación monocomponente Sika MonoTop 612.

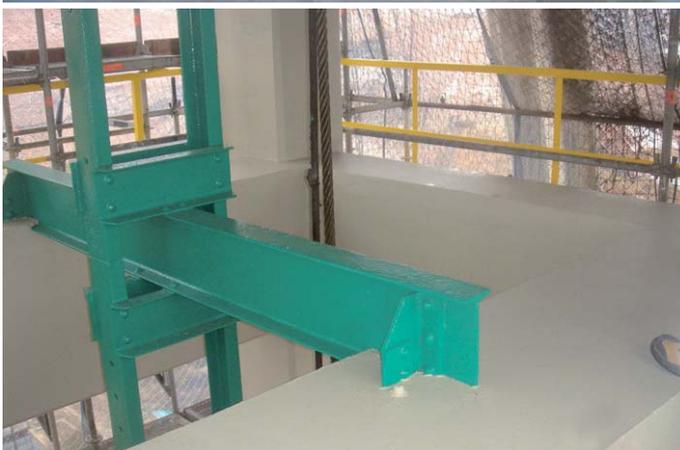
El segundo tratamiento fue el revestimiento de toda la superficie. En un primer momento hubo que limpiar toda la superficie mediante chorreado con arena, eliminando la suciedad existente y consiguiendo la rugosidad necesaria para asegurar una correcta adherencia del revestimiento.

Posteriormente se aplicó una capa general de imprimación a base de resinas acrílicas en base agua Sikaguard 552 W Aquaprimer ES, y dos capas generales de pintura de protección elástica para hormigón y mortero a base de resinas acrílicas en dispersión acuosa Sikagard 550 Elastocolor ES, color gris RAL 7032.
