Refuerzo de estructuras en la sede del Instituto del Patrimonio Histórico Nacional

Nombre de la Obra	Refuerzo del Instituto del Patrimonio Historico Nacional
Empresa Aplicadora	Betazul S.A.
Fecha inicio de la Obra	9 de Junio 2005
Fecha finalización de la Obra	27 de Julio 2005
Propiedad	Ministerio de Cultura
Constructora	Construcciones Angel B. Beltrán S.A.
Proceso	Reparación nervios en estructura de hormigón 1.- Limpieza del hormigón suelto por medios manuales, picado y ??? hasta llegar a una base firme. 2.- Aplicación antioxidante de Sika Top Armatec 110 Epecem 3.- Recuperación Volumétrica con Sika Monotop 612 y 618. 4.- Acabado imitando encofrado de madera existente.

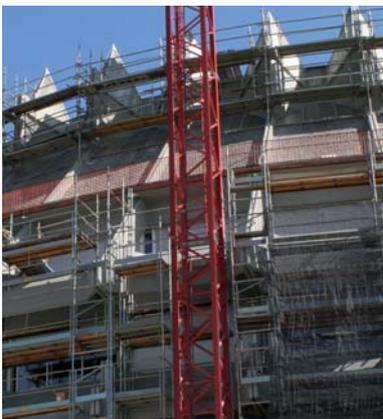
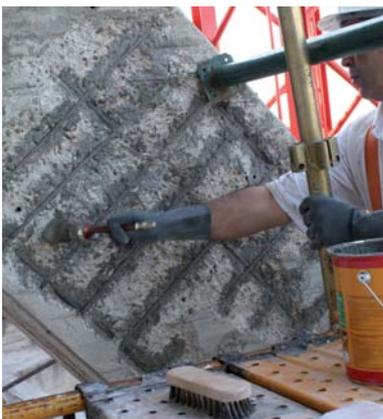
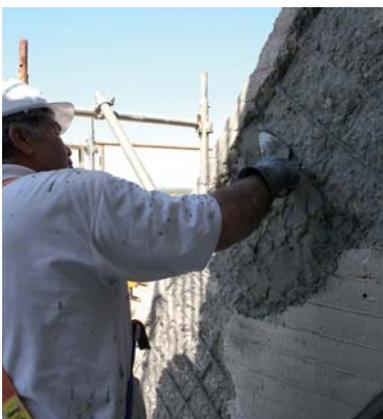
Pasados 40 años desde su construcción se ha procedido a una operación de restauración de elementos de hormigón que presentaban inicios o procesos de oxidación y deterioro del propio hormigón de revestimiento.

Esta operación se realizó por un período de dos meses durante los cuales la empresa Betazul, subcontratada por la empresa CABBSA, y siguiendo las indicaciones de los arquitectos –Higueras y Miró– procedió a un proceso de pasivación y regeneración de volúmenes para posteriormente finalizar con las mismas texturas que el hormigón original.
