Reparación de cubierta y escaleras en la Urbanización Los pinos de Sierra Nevada

DATOS DE LA OBRA

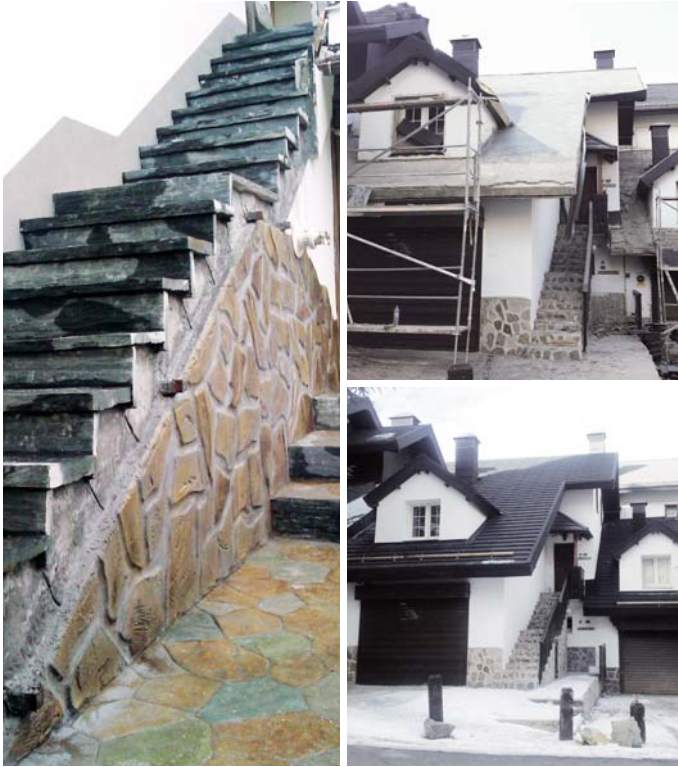
En la Urbanización Los Pinos de Sierra Nevada, en Granada, CECH acomete la reparación de la cubierta y las escaleras de una de las viviendas. La superficie total de las cubiertas es de 150 m², tratándose de dos faldones de cubierta inclinada y dos buhardillas, todo ello forjados inclinados de hormigón armado, con la existencia de shunt de ventilación en cada uno de los dos faldones.

Al realizar una cata en uno de los faldones, se descubre que las chapas metálicas están sujetas a un soporte de pizarra, correspondiente a la cubrición primitiva. Por este motivo, previamente a la realización de la impermeabilización, se retiran los elementos metálicos de cubrición, así como la pizarra y los paranieves.

Tras comprobar el estado del soporte (capa de compresión en los faldones grandes) sobre el que se va a impermeabilizar, se deci-

de regularizarlo previamente con Sika MonoTop[®]-612, reforzando con Armatop[®]-99 en aquellos puntos singulares o en los encuentros con distintos materiales.

Una vez regularizado el soporte, y para acometer las patologías de la cubierta, se opta por el sistema SikaRoof[®] MTC-18. Se aplica en primer lugar una capa de imprimación con Sika Bonding Primer en los faldones regularizados y Sikalastic Metal Primer en los faldones de las buhardillas que tienen un soporte metálico (plomo). Como capa base de impermeabilización, reforzada con la malla de fibra de vidrio Sika[®] Reemat Standard, se aplica Sikalastic[®]-601 BC. Como capa de sellado final se coloca Sikalastic[®]-621 TC. Finalmente, se colocan de nuevos los rastreles para reponer las piezas metálicas que existían previamente, recuperando la estética del edificio. Los anclajes a la cubierta se sellan con Sikaflex[®]-11 FC⁺.

Otro de los procedimientos a ejecutar es la reparación e impermeabilización de una zona de escaleras de entrada al edificio. La superficie a tratar es de aproximadamente 25 m². Antes de aplicar la impermeabilización, se elimina el revestimiento de piedra que existía y se reconstruyen aquellas partes deterioradas de la escalera y se regularizan con Sika MonoTop[®]-612, reforzando con Armatop[®]-99.

La zona de la vivienda debajo de las escaleras sufre filtraciones al interior, por lo que se opta por utilizar el sistema SikaRoof[®] MTC Balcony en los peldaños y encuentro de éstos con la fachada, y el sistema SikaRoof[®] MTC-18 en la pared y los rellanos.

Para configurar el sistema SikaRoof[®] MTC Balcony, se aplica una primera capa con Sika[®] Bonding Primer, una capa base de impermeabilización con Sikafloor[®]-405, reforzada con Sika[®] Reemat Premium, malla de refuerzo de fibra de vidrio y una capa de recibido del revestimiento con Sikafloor[®]-405, nuevamente, en la que se espolvorea hasta saturación Arena Sikadur[®].

El revestimiento final consiste en colocar piezas de pizarra en los peldaños de escalera y hormigón impreso simulando piedra en los rellanos.
