IMPERMEABILIZACIÓN DE UNA CUBIERTA DECK EN MUBEA IBERIA EN ÁGREDA, SORIA.

NORTEÑA ha ganado con este trabajo el **premio** en la categoría **IMPERMEABILIZACIÓN DE CUBIERTAS** del concurso **“La Mejor Obra Sika 2018”**

Ejecución de cubierta DECK en Mubea Iberia S.A.

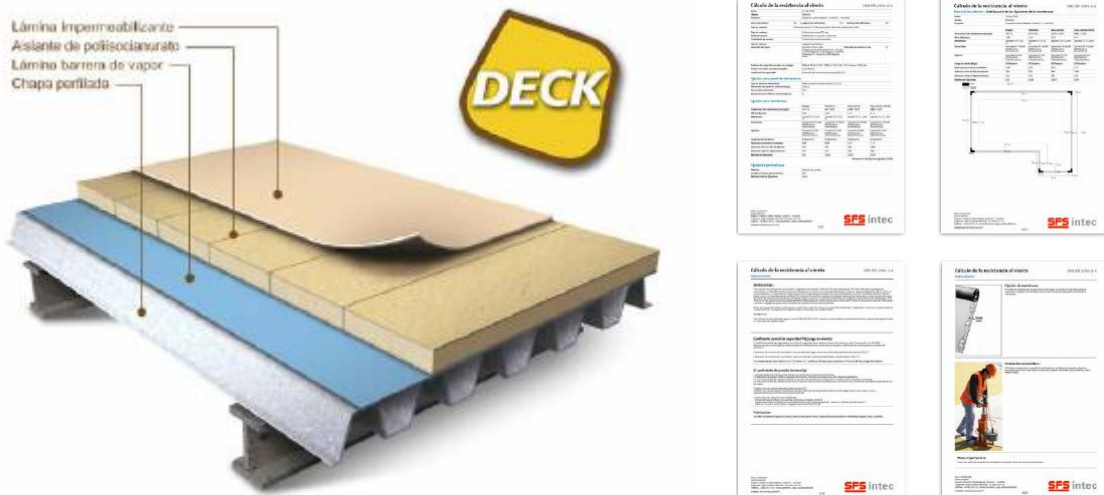
Cálculo de fijaciones en cubierta según incidencia de viento

Previamente al comienzo de los trabajos de impermeabilización, los técnicos de SFS Intec han realizado los cálculos necesarios de succión del viento para garantizar la correcta fijación de la lámina impermeable.

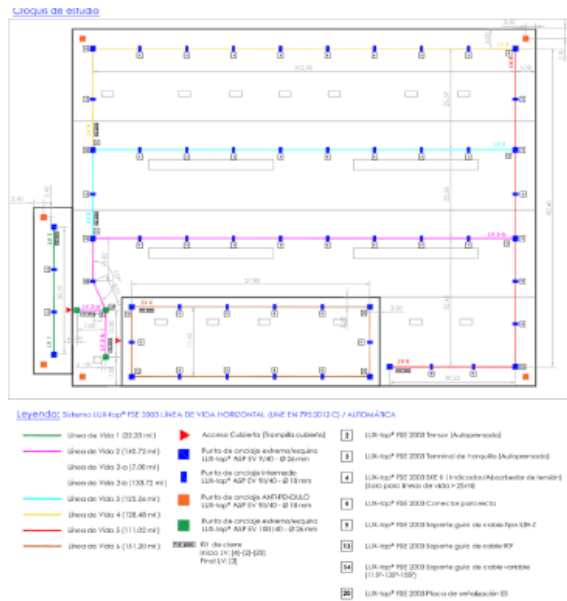
En total 6 líneas de vida con un total de 830 metros lineales para garantizar la seguridad de los operarios en obra y de forma posterior con la obra acabada, para los operarios de mantenimiento.
