Trabajos realizados

Puente Ría de Arosa (Coruña)

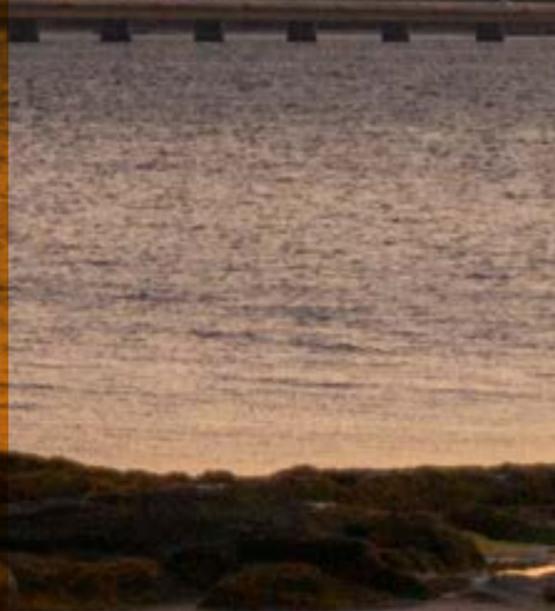
- El aspecto general de la obra en las partes reparadas es muy bueno, después de todos estos años.
- No hay signos de corrosión en las pilas. En ninguna de las fotos que se exponen más abajo aparece ningún indicio de corrosión en las pilas. En la obra tampoco se pudo apreciar ningún indicio incipiente.

- En las pilas no hay signos de corrosión. El mortero de recubrimiento que se colocó en toda la superficie de las pilas también está, en general, en buenas condiciones. En las zonas accesibles en marea baja, en muchos casos tienen actualmente graffitis, pero el mortero está sin fisuraciones y perfectamente adherido al hormigón original de las pilas. En las pilas no accesibles en marea baja, también el mortero está limpio y en buena situación.

- En las zonas de las pilas que están en carrera de marea tampoco se aprecia ningún tipo de deterioro ni signos de corrosión.
- En las partes más bajas de las pilas, que están la mayor parte del tiempo bajo agua, se han formado incrustaciones muy oscuras, principalmente de moluscos, se puede apreciar que cuando desaparecen esas incrustaciones, debajo de ellas el hormigón sigue presentando un aspecto perfecto.

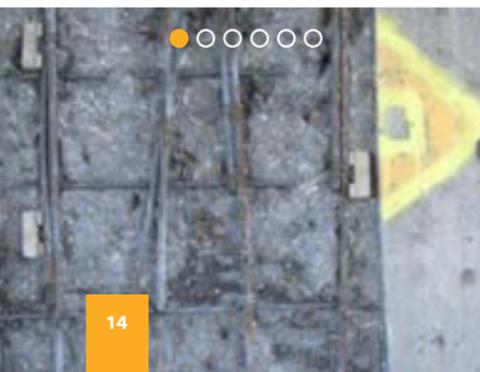
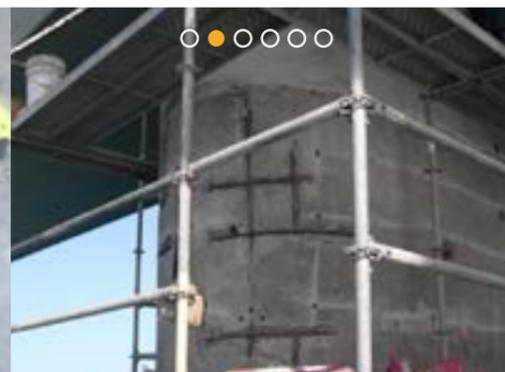
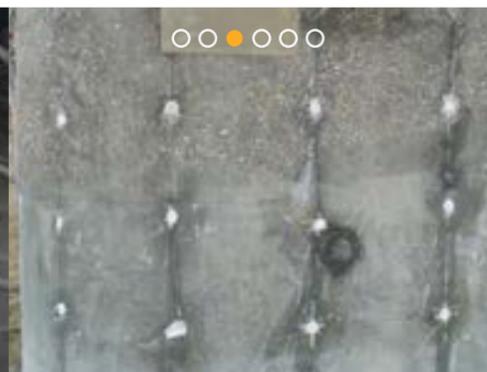
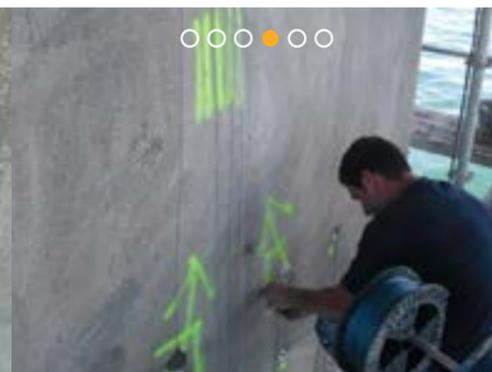
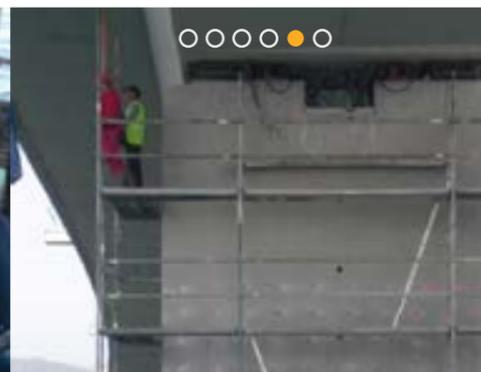
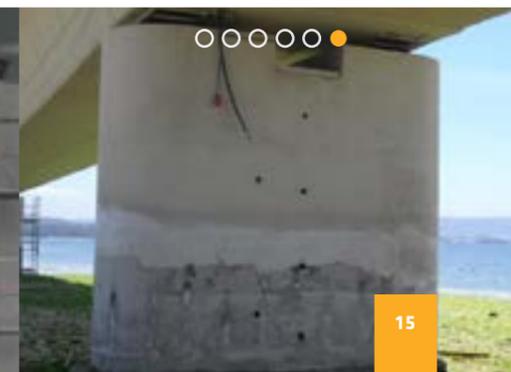
LA OBRA EN IMÁGENES

El resumen de estas conclusiones es que el estado actual de las pilas del puente que fueron reparadas y protegidas en los trabajos de 2007 es más que correcto. Prácticamente no hay defectos, ni signos de corrosión, y la durabilidad de esta parte de la estructura parece asegurada.
