TRABAJOS EN CHIMENEA DE EQUILIBRIO EN EMBALSE DE LAVERNE, EN EJE DE LOS CABALLEROS (ZARAGOZA)

ABRIL 2024 EJECUCIÓN: AINUR TRABAJOS VERTICALES, S.L.

INTRODUCCIÓN

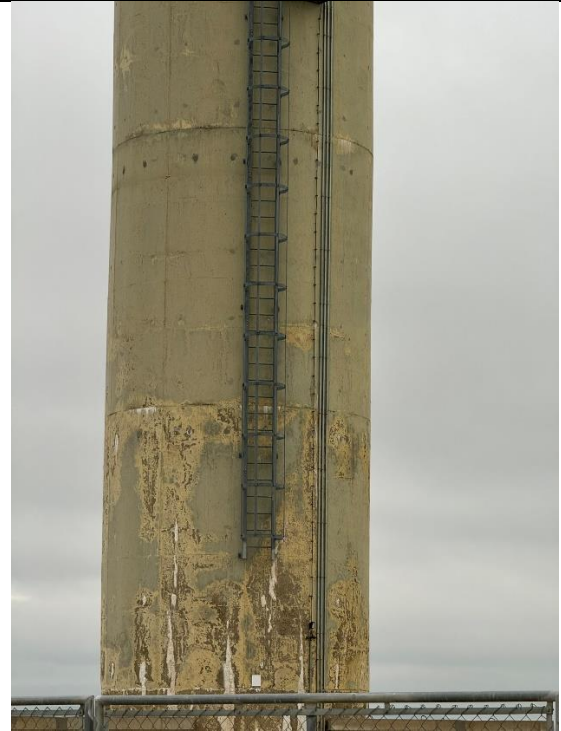
Foto 16

- El revestimiento aplicado permanece correcto en gran parte de la obra, mientras en algunas partes muy específicas ha desaparecido.
- En las fotos 14, 16, 18 y 28 se puede apreciar la parte más perjudicada en cuanto al revestimiento. Es la parte baja de la chimenea, en unos 5 m de altura, que da hacia el sur. En estas zonas el revestimiento ha sido eliminado. Esto ha sido debido al fuerte viento que hay en la zona, que barre los caminos de arena y tierra. Esto hace formar un auténtico chorreo de arena sobre la superficie de la chimenea, en su parte inferior, en los que se elimina por abrasión el revestimiento.

- Como se ha indicado anteriormente, el problema de la pérdida del revestimiento se centra en la zona inferior, y principalmente en la cara hacia el sur, que es donde ese efecto de chorreo de arena es más evidente. En las otras caras, también hay alguna leve pérdida de revestimiento por el mismo efecto, pero es mucho menos evidente.
