# DUR **h**ABILIDAD es...

la habilidad de durar.

# GESTIÓN DE LA CORROSIÓN

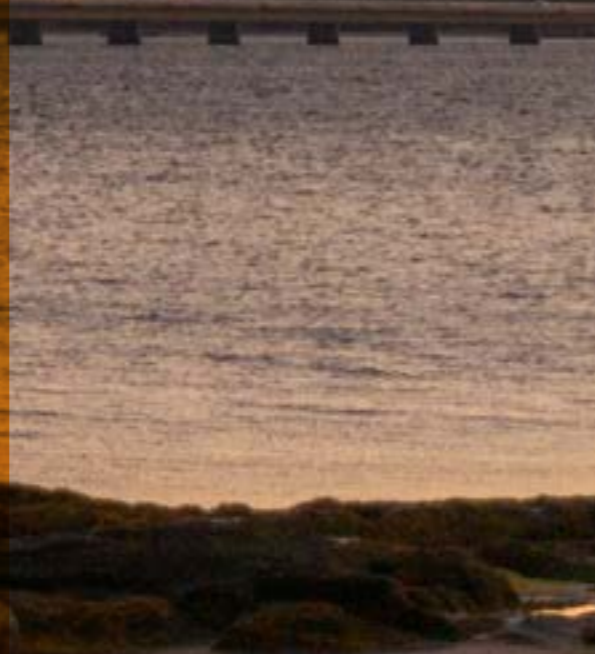
- El aspecto general de la obra en las partes reparadas es muy bueno, después de todos estos años.
- No hay signos de corrosión en las pilas. En ninguna de las fotos que se exponen más abajo aparece ningún indicio de corrosión en las pilas. En la obra tampoco se pudo apreciar ningún indicio incipiente.

- En cambio, en la cara inferior del tablero se aprecian zonas con corrosión. Esta parte de la estructura no se reparó ni se protegió en los trabajos realizados en 2007. En algunos casos, ya está el hormigón de recubrimiento desprendido, y se ve la armadura con signos claros de corrosión. El espesor de recubrimiento es muy pequeño con lo cual este problema es lógico que ocurra.

- También se aprecian algunos signos de corrosión en las partes metálicas que sostienen a los neoprenos de apoyo del tablero. Estos elementos tampoco fueron tratados en los trabajos de 2007.

- En las pilas no hay signos de corrosión. El mortero de recubrimiento que se colocó en toda la superficie de las pilas también está, en general, en buenas condiciones. En las zonas accesibles en marea baja, en muchos casos tienen actualmente graffitis, pero el mortero está sin fisuraciones y perfectamente adherido al hormigón original de las pilas. En las pilas no accesibles en marea baja, también el mortero está limpio y en buena situación.

- En las zonas de las pilas que están en carrera de marea tampoco se aprecia ningún tipo de deterioro ni signos de corrosión.
- En las partes más bajas de las pilas, que están la mayor parte del tiempo bajo agua, se han formado incrustaciones muy oscuras, principalmente de moluscos, se puede apreciar que cuando desaparecen esas incrustaciones, debajo de ellas el hormigón sigue presentando un aspecto perfecto.

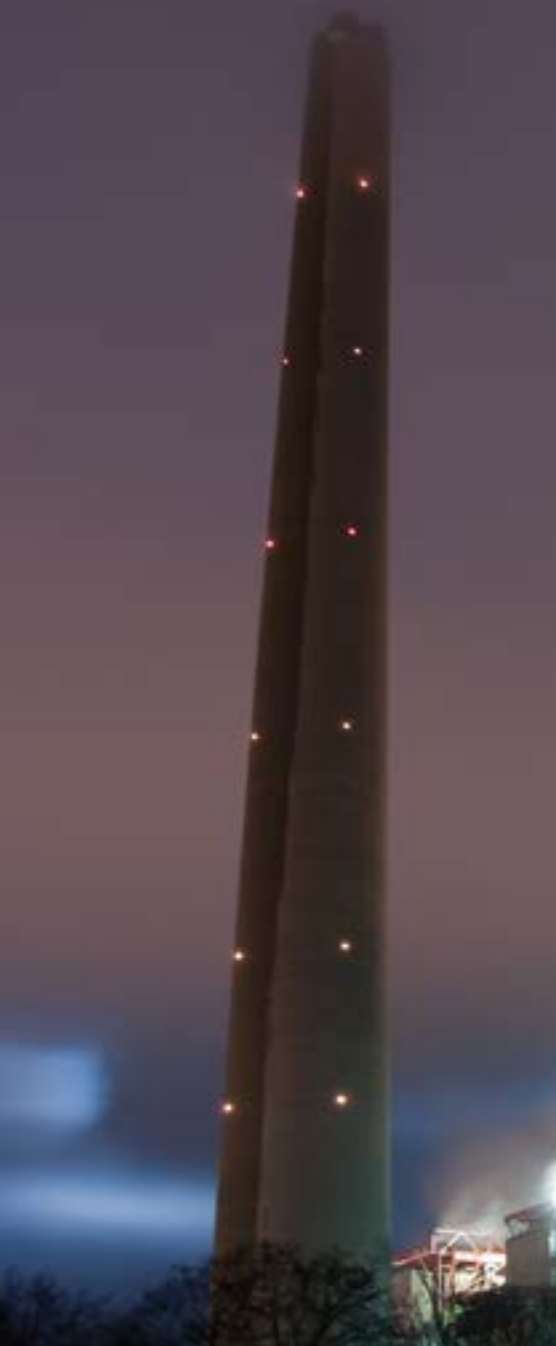
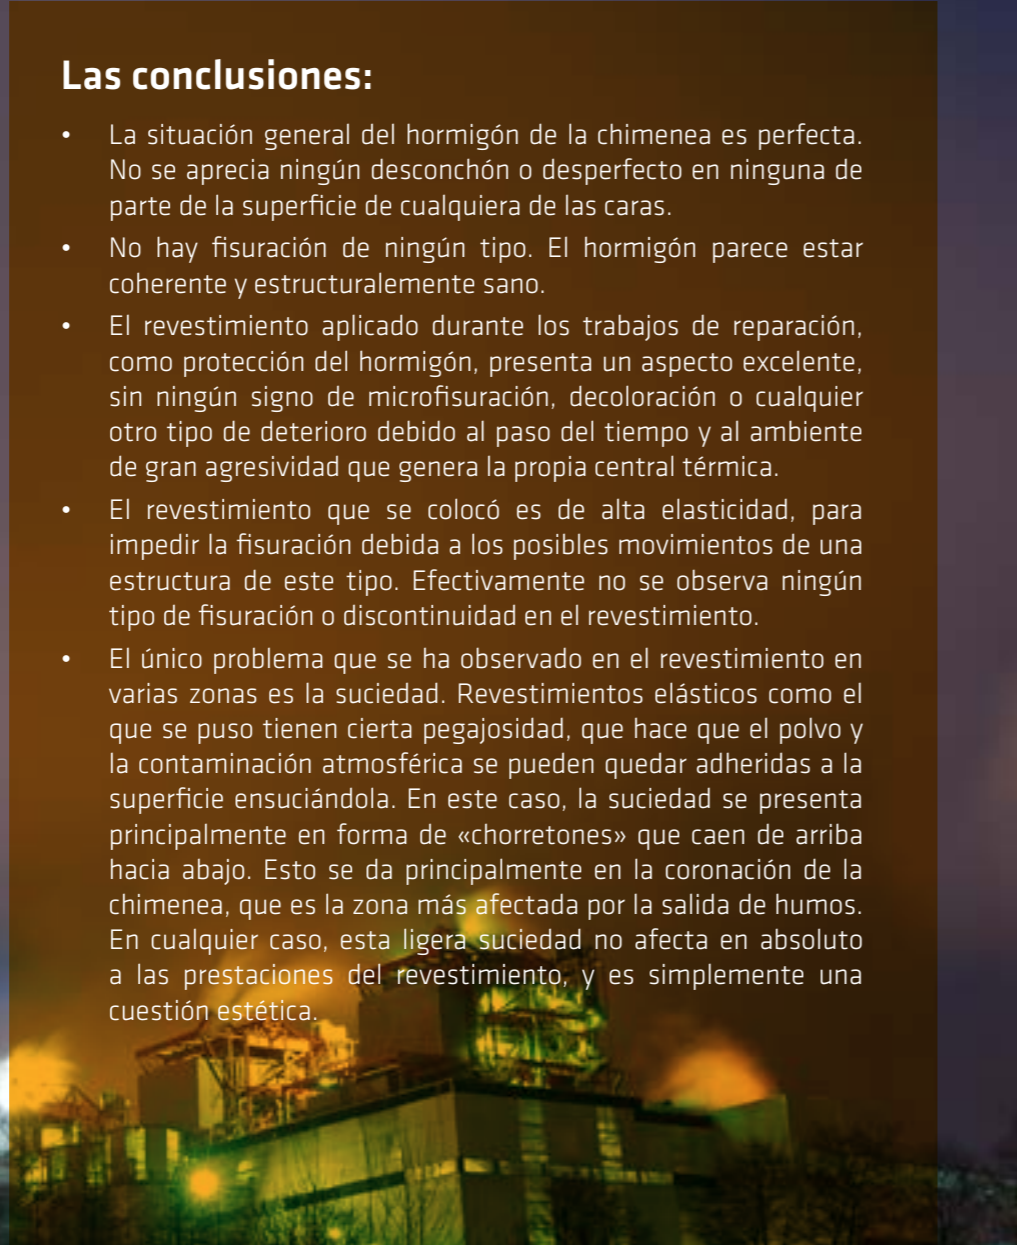
- No hay fisuración de ningún tipo. El hormigón parece estar coherente y estructuralmente sano.
- El revestimiento aplicado durante los trabajos de reparación, como protección del hormigón, presenta un aspecto excelente, sin ningún signo de microfisuración, decoloración o cualquier otro tipo de deterioro debido al paso del tiempo y al ambiente de gran agresividad que genera la propia central térmica.

- El revestimiento que se colocó es de alta elasticidad, para impedir la fisuración debida a los posibles movimientos de una estructura de este tipo. Efectivamente no se observa ningún tipo de fisuración o discontinuidad en el revestimiento.

- El único problema que se ha observado en el revestimiento en varias zonas es la suciedad. Revestimientos elásticos como el que se puso tienen cierta pegajosidad, que hace que el polvo y la contaminación atmosférica se pueden quedar adheridas a la superficie ensuciándola. En este caso, la suciedad se presenta principalmente en forma de «chorretones» que caen de arriba hacia abajo. Esto se da principalmente en la coronación de la chimenea, que es la zona más afectada por la salida de humos. En cualquier caso, esta ligera suciedad no afecta en absoluto a las prestaciones del revestimiento, y es simplemente una cuestión estética.

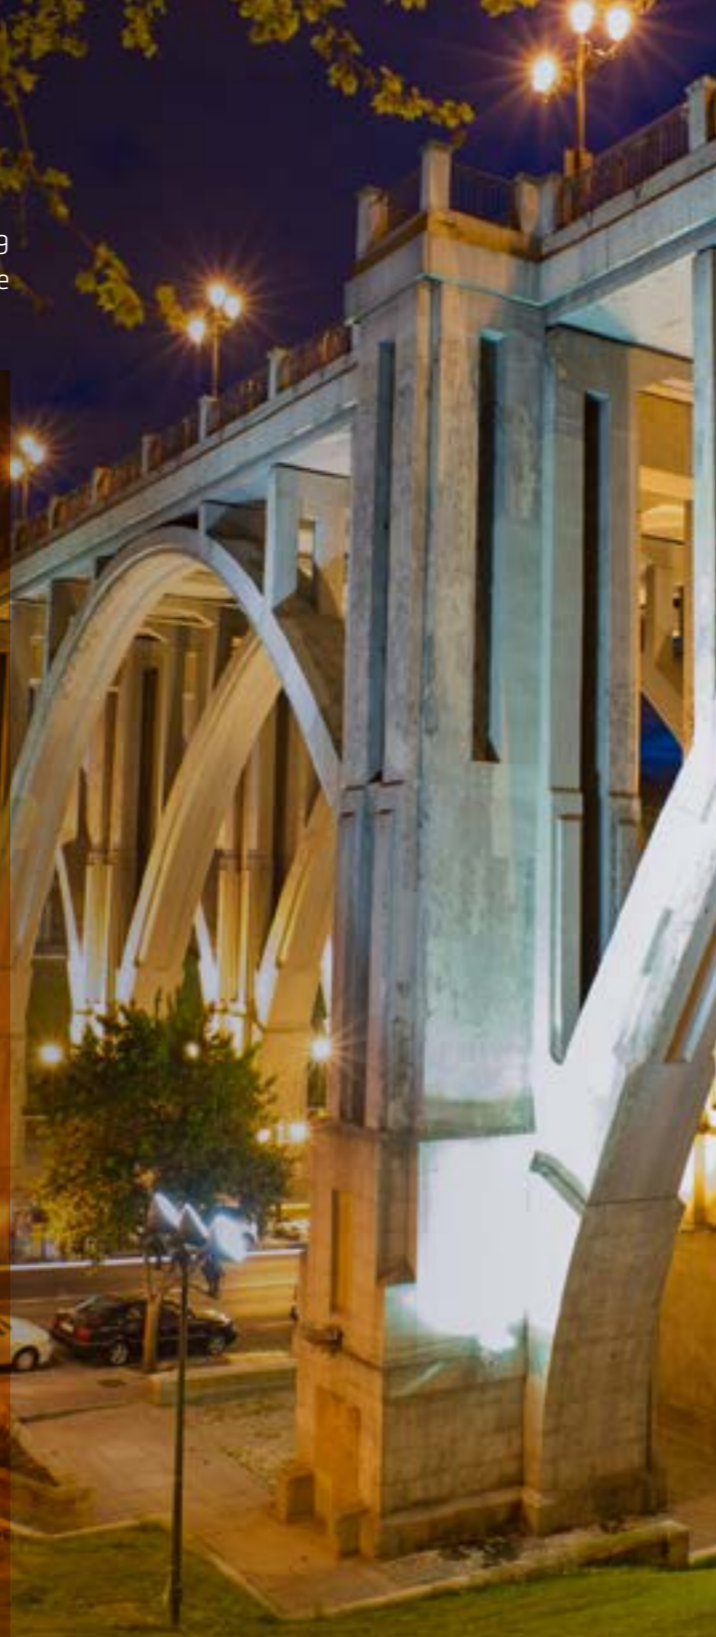
## ANEJO FOTOGRÁFICO DE LA SITUACIÓN ACTUAL

- Se puede apreciar que el estado de las reparaciones realizadas es correcto. No se ven fisuraciones ni despegues ni indicios de corrosión. El revestimiento está correctamente adherido, sin signos de agrietamiento superficial. Se puede apreciar la diferente textura que queda si se aplica el revestimiento sobre los parches de reparación con mortero que se realizaron, y el hormigón original. Los parches de reparación que se ven en esas fotos están en perfectas condiciones. Hay alguna mancha de suciedad debido a que es una zona donde es posible la acumulación de agua y después su escorrentía por la superficie.

- En parte inferior del viaducto, se puede apreciar el estado de los arcos y de la parte inferior del tablero. En todos los casos el aspecto es bueno. No se aprecian manchas de humedad en la parte inferior del tablero, como suele pasar en muchos puentes, por lo que se puede deducir que tanto la impermeabilización del mismo como los drenajes parecen estar funcionando bien.

- En general, todos los comentarios efectuados anteriormente son válidos. El estado de las reparaciones y revestimiento realizados es correcto.

El resumen de todo lo anterior es que **los trabajos de reparación del Viaducto de Segovia en Madrid** realizados hace 9 años han **funcionado perfectamente a lo largo de este tiempo** y, actualmente, la estructura presenta un perfecto estado de funcionamiento, con una estética perfecta.

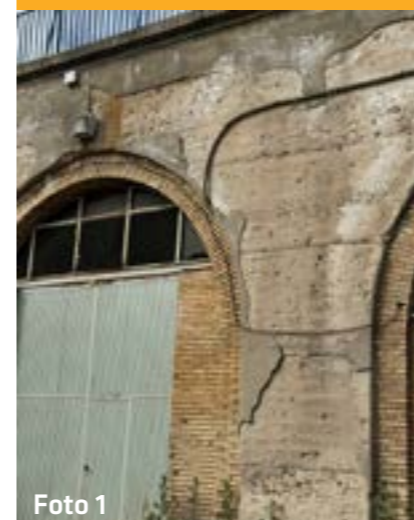
Foto 1

En las fotos 1 y 2 se puede observar la situación de toda la superficie externa de los diferentes “ojos” del puente que se han cerrado. Como se ve, el soporte de hormigón es muy deficiente, y el revestimiento cementoso que se puso en su momento prácticamente estaba desprendido en su casi totalidad. El hormigón de base presenta una granulometría muy diversa, con grandes cantos rodados en algunos de los casos. También presenta bastante contaminación en algunas zonas.

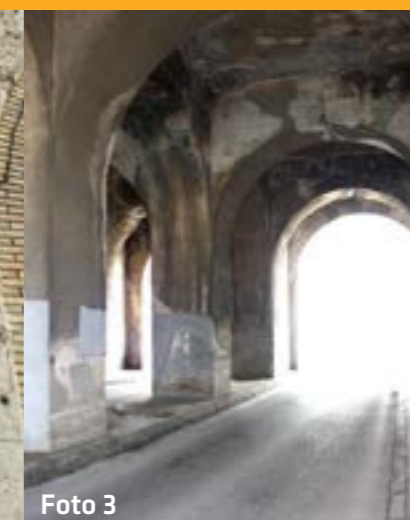
Foto 3

En las fotos 3 y 4 se puede ver el estado que tenían los dos “ojos” que quedaron definitivamente abiertos para el paso de tráfico. Aparecen grandes humedades provenientes de la calzada. Hay desprendimientos del recubrimiento de hormigón, que dejan las armaduras a la vista. Estas armaduras presentan bastante corrosión y deterioro. El aspecto, en general, de esta parte, es muy malo.

Básicamente lo que se pretendía con ese trabajo era devolver, en lo posible el aspecto original al puente. Se llevó a cabo la limpieza y pasivado de las armaduras principalmente en el tablero sustituyendo algunas de las existentes que han sufrido una gran pérdida de sección. Para esta ejecución se utilizó el pasivador **Sika® Monotop®-910 S**. Se colocó una capa de cuatro a ocho centímetros del mortero tixotrópico tipo **R4 Sikarep®-414** y se repararon los grandes huecos colocando varillas ancladas a la masa del hormigón con **Sika® Anchorfix®-3**, encofrando y rellenando con **Sikarep®-434**. Finalmente, se aplicó en toda la superficie, previo chorreado de una capa de mortero **Sikarep®-212, de tipo R2** para regularizar y nivelar, la protección con pintura anticarbonatación **Sikagard®-670 W Elastocolor**. El reto de este trabajo consistía principalmente en conseguir la reparación de un puente de interés histórico respetando al máximo las características originales, haciendo que la intervención fuera lo menos agresiva posible y en un tiempo muy corto para minimizar las molestias en el entorno (cortes de tráfico e interferir en las actividades de la propia universidad etc.).

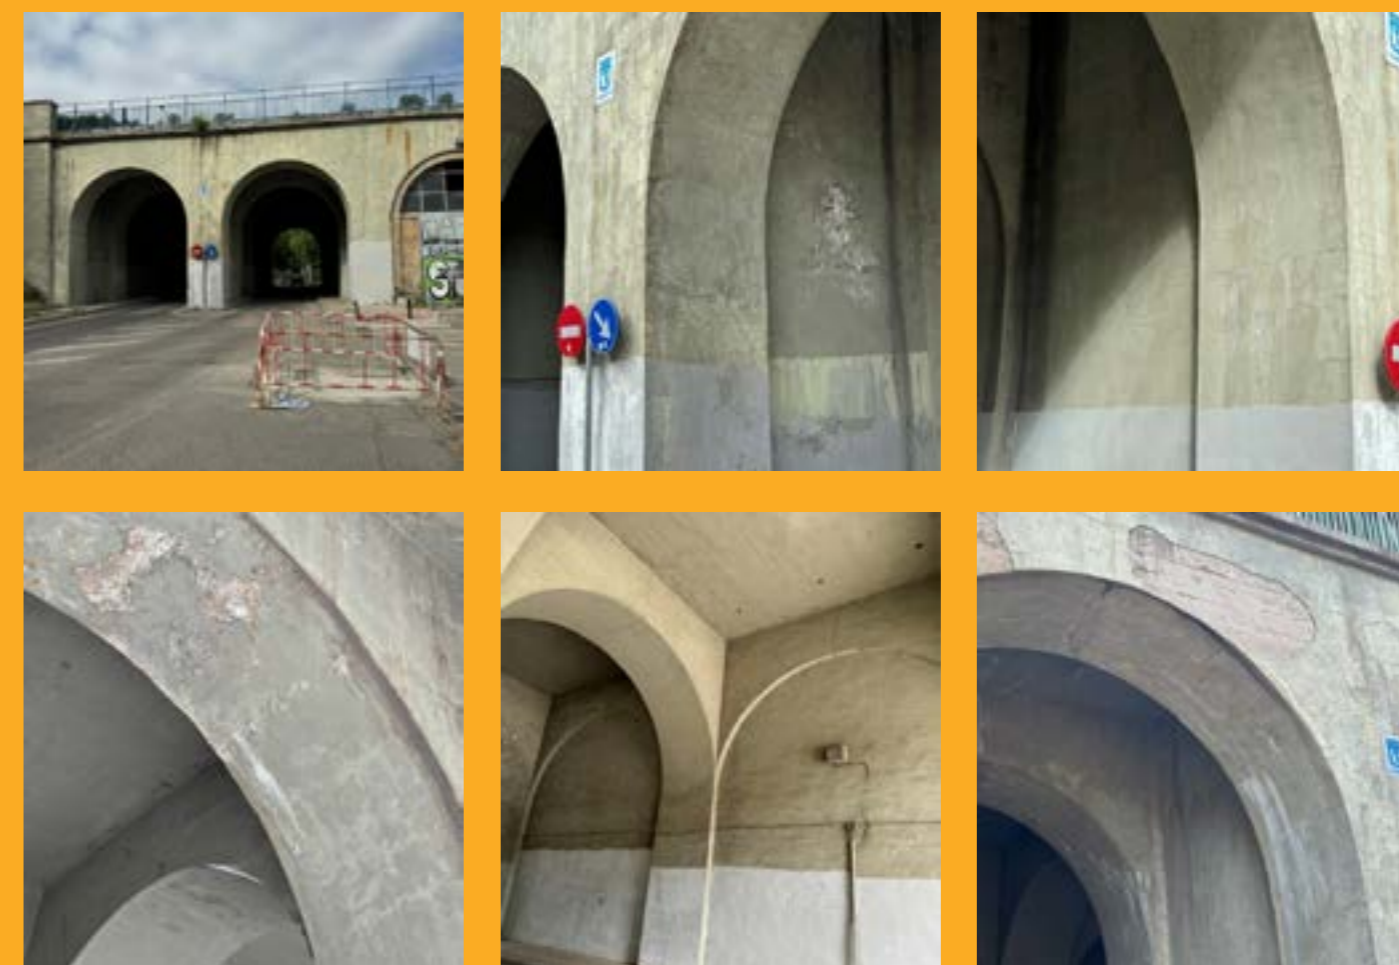
- En la entrada desde la parte oeste (zona del Palacio de La Moncloa), vuelve a reproducirse toda la patología que aparecía en la otra entrada. Es decir, el revestimiento presenta una fuerte fisuración. En este caso, incluso se han caído dos trozos de revestimiento cementoso de encima de uno de los arcos. El problema es exactamente el mismo que en el caso indicado arriba: la mala calidad del soporte de hormigón hace que la adherencia sea límite, y eso provoca la fisuración. Y en este caso, incluso la caída del algún trozo de revestimiento cementoso.

Como resumen de todo lo anterior podemos decir que los trabajos realizados se conservan después de 10 años correctamente en la parte interior de los «ojos» y, en cambio, en la parte exterior se producen problemas de fisuración por las causas indicadas anteriormente.

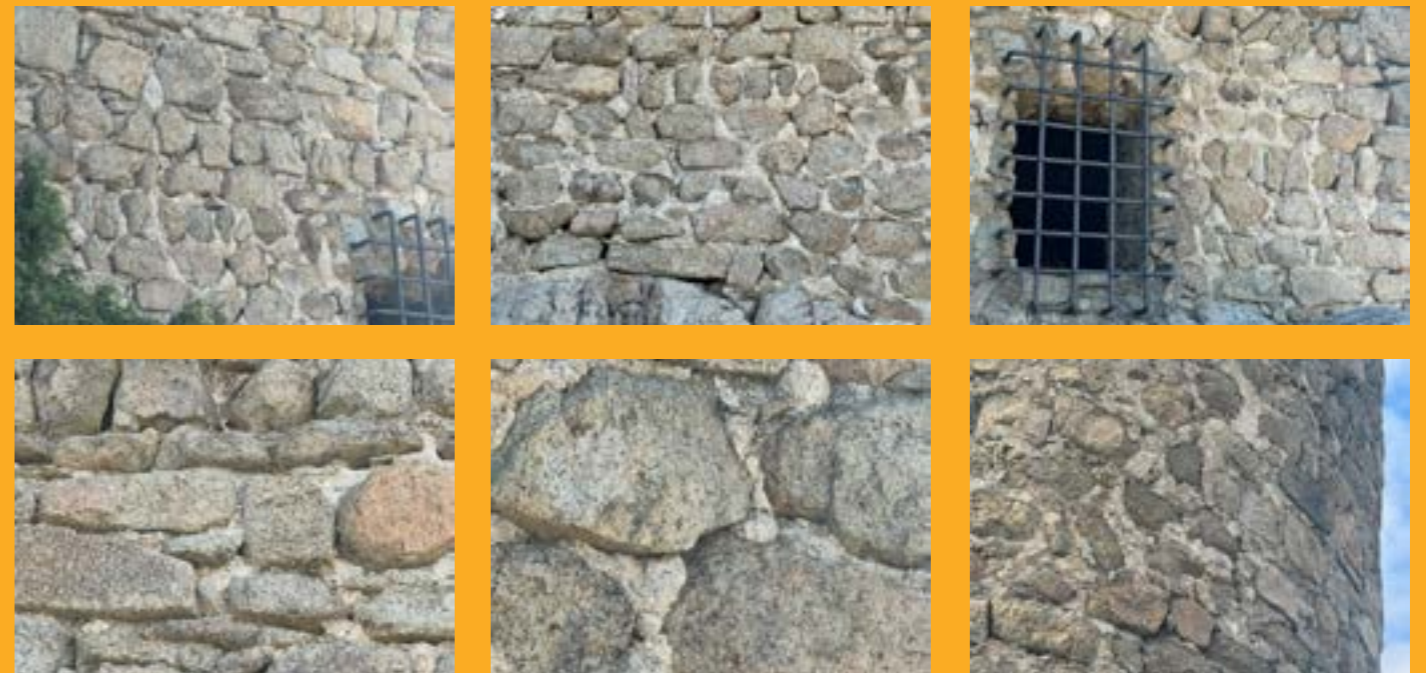
### ANEJO FOTOGRÁFICO

En todos los caos se puede ver que los trabajos efectuados hace 11 años están en perfectas condiciones. Las zonas que se consolidaron están perfectamente coherentes, sin deterioros, y están soportanado adecuadamente el paso del tiempo.

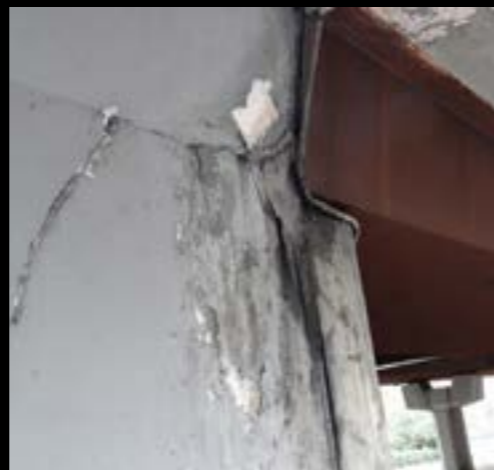
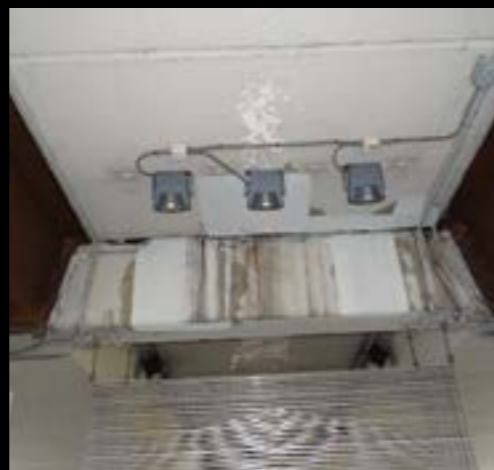
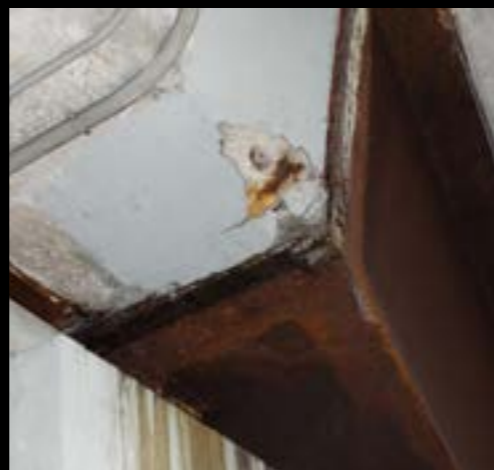
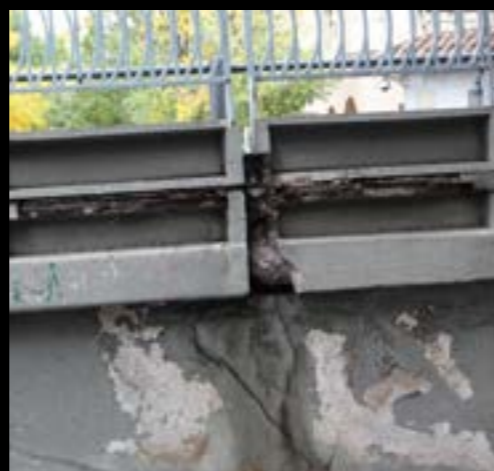
- Una vista lateral, donde se puede ver la imposta, que está en unas perfectas condiciones. También la parte lateral del tablero está correcta, sin ningún defecto.

- La barandilla y su fijación a la parte superior de la imposta. También se puede apreciar que está en perfectas condiciones.
- La imposta es una de las características de diseño más especiales del viaducto, que le da una estética muy característica. Como se puede apreciar está en unas excelentes condiciones, sin signos de corrosión, fisuración o cualquier otro tipo de deterioro.

**El resumen de todo lo anterior es que, después de 9 años de realizada la rehabilitación del viaducto, este presenta un aspecto impecable, tanto desde el punto de vista de la ausencia de defectos estructurales, como desde el punto de vista estético y funcional.**

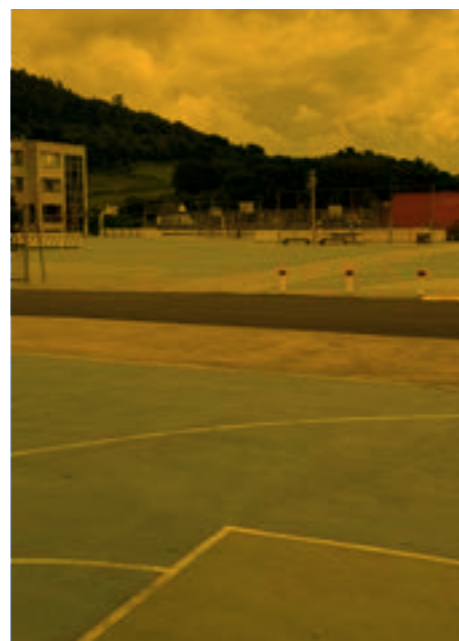
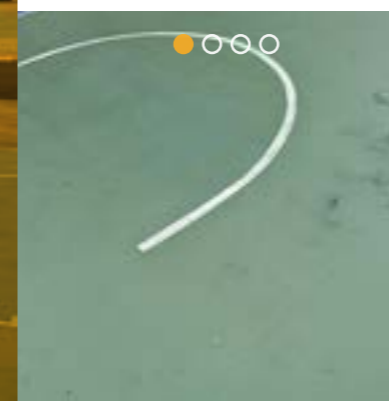
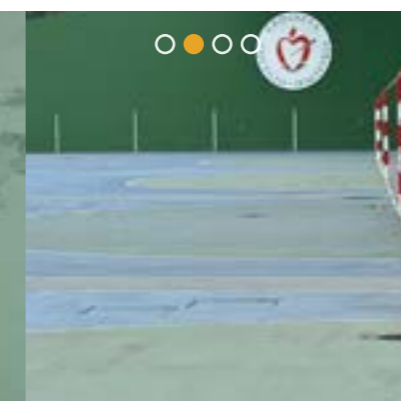
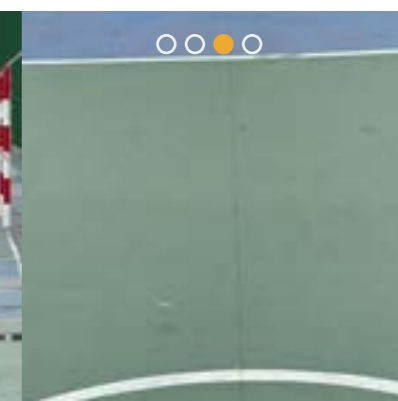
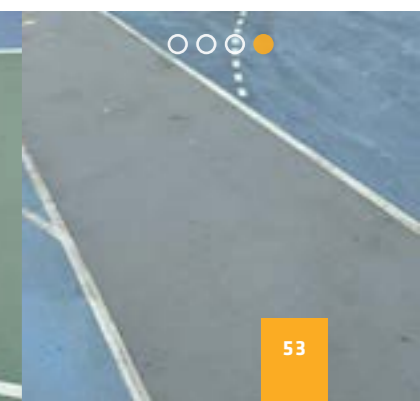
### ANEJO FOTOGRÁFICO

- No hay defectos apreciables en el hormigón, como pérdidas de recubrimiento, fisuración, etc.
- No hay signos de corrosión ni existente ni incipiente.
- El revestimiento con Sikagard®-670 W Elastocolor que se colocó está en buen estado. No se aprecian desprendimientos, depesgues ni fisuración del mismo. No se aprecia un envejecimiento del revestimiento.
- Las zonas que se repararon en su momento, y el sellado de fisuras que se hizo no se aprecian a simple vista, por lo que la estética del hormigón es correcta, al poder cubrir el revestimiento esos posibles defectos visuales.

- El revestimiento está perfectamente adherido al soporte. En ningún punto en toda la superficie se pudo apreciar ninguna señal de despegue, o deterioro, o que falte algún trozo de revestimiento.

**Como resumen podemos decir que los trabajos realizados después de 11 años están en unas condiciones perfectas de funcionalidad. En cuanto a la estética, como se ha dicho anteriormente, no es la misma después de este tiempo, simplemente por la suciedad y ligera abrasión que se se va produciendo por el uso intensivo.**

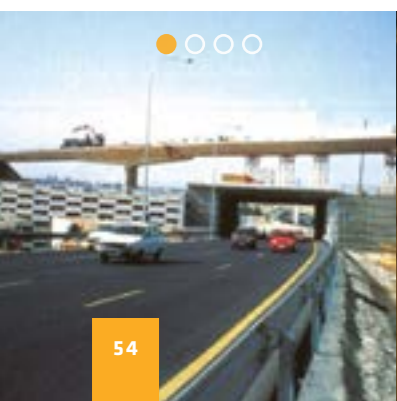
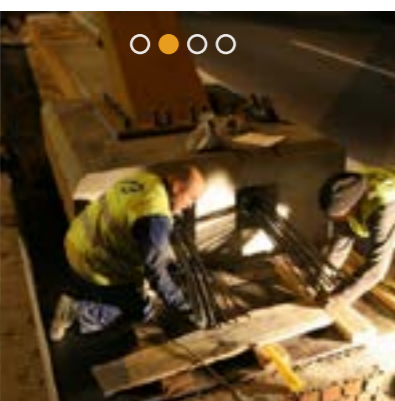
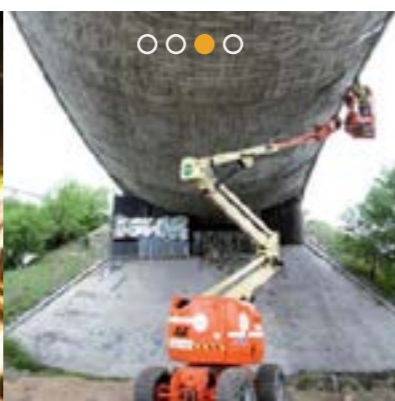
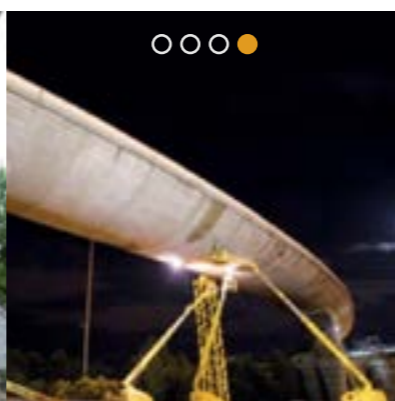
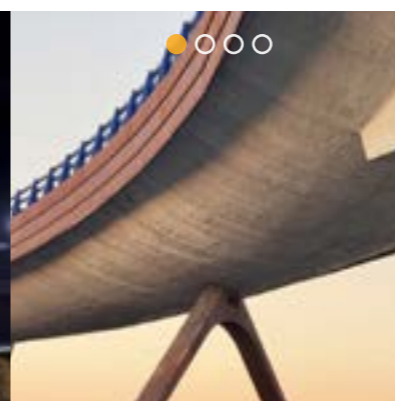
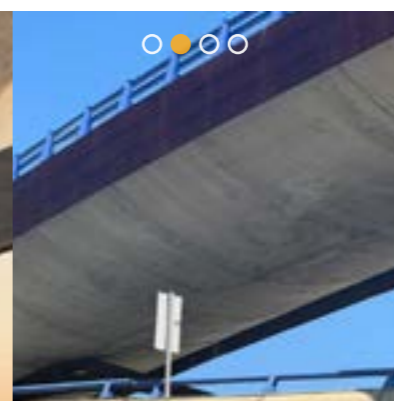
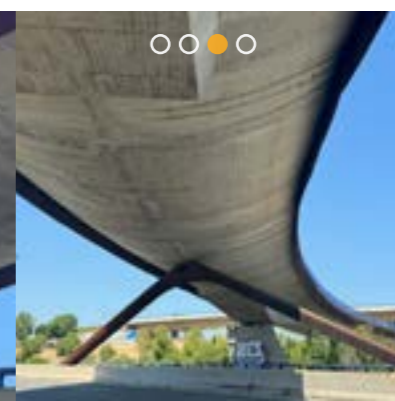
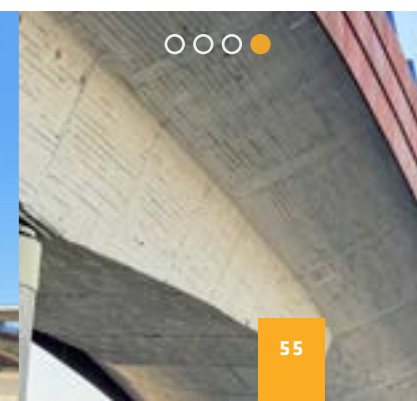
## LA OBRA EN IMÁGENES

- En la losa que se reparó no hay signos de corrosión, fisuración, ni otros deterioros apreciables. En general se encuentra en buen estado..
- Los dos laminados de fibra de carbono que se colocaron están en buen estado. Perfectamente adheridos y sin defectos reseñables.

- Se ven partes del tablero y de uno de los estribos. En general no se ven defectos, el revestimiento sigue perfectamente adheridos y no hay defectos reseñables.

- Aunque se ven partes del tablero y de uno de los estribos colocados, en general no se ven defectos, el revestimiento sigue perfectamente adherido y no hay defectos reseñables.

- Se puede apreciar que el revestimiento está bastante deteriorado. En este borde del tablero hay una zona deteriorada, con toda seguridad del agua que le viene desde la parte de arriba de la losa. Probablemente la impermeabilización o el drenaje del tablero no están funcionando correctamente.

**El resumen de todo lo anterior es que los trabajos de reparación realizados hace 11 años han funcionado hasta ahora bastante bien. Salvo una zona, donde, probablemente debido a la infiltración de agua, se ha producido deterioro del revestimiento aplicado, en el resto de las superficies no se aprecia ningún defecto en el hormigón. Los laminados de fibra de carbono de refuerzo que se pusieron están en buenas condiciones.**

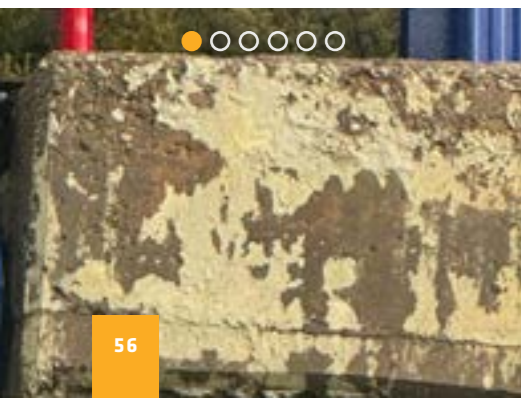
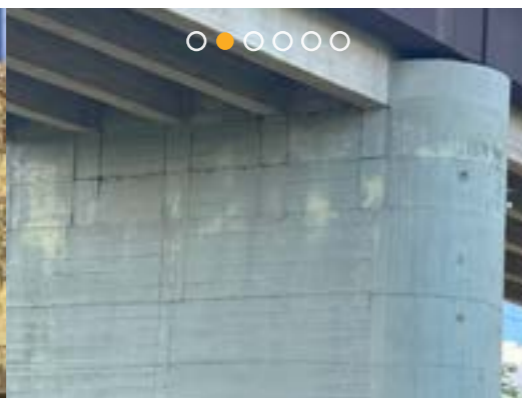
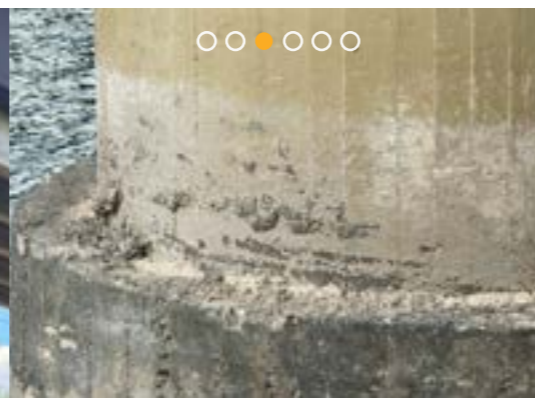
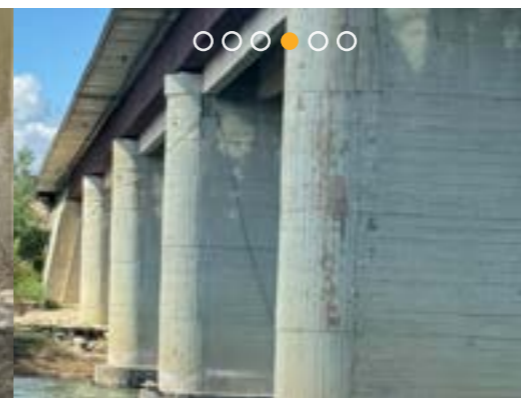
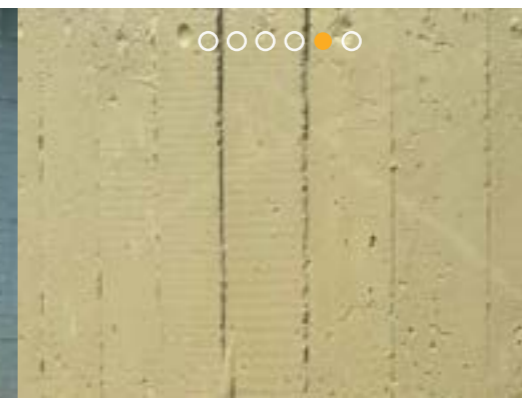
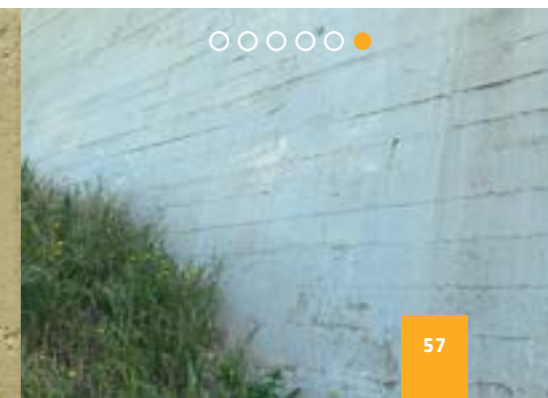
## ANEJO FOTOGRÁFICO

- La adherencia del revestimiento es buena sobre el hormigón. No se aprecian despegues evidentes.
- Solo se aprecia algún problema en la zona superior de las pilas-pantalla, en la zona cercana a los apoyos de la vigas. En esas zonas se aprecia un deterioro del revestimiento, probablemente debido a la escorrentía de agua que cae a través de la junta del tablero.
- También hay un problema de escorrentía en algún estribo. Vuelve a ser un problema de falta de estanquidad de la junta, que permite el paso del agua.
- En las zonas inferiores de las pilas-pantalla el revestimiento está en perfectas condiciones.
- El estado del revestimiento es perfecto en esas zonas, incluso habiendo recibido esas sollicitaciones de todas las avenidas que haya sufrido en estos 8 años desde la ejecución.

**En general, el revestimiento aplicado está en buen estado. No hay fisuraciones o craqueamientos que denoten un envejecimiento excesivo.**

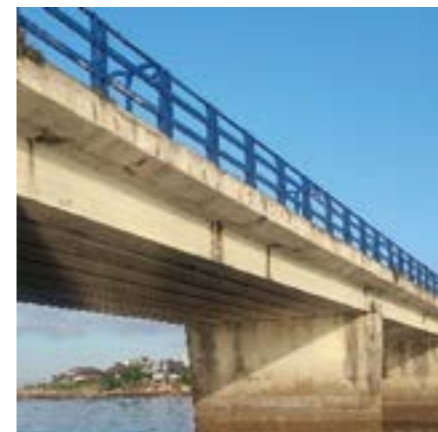
La situación general del puente es buena, no presentando problemas a primera vista.

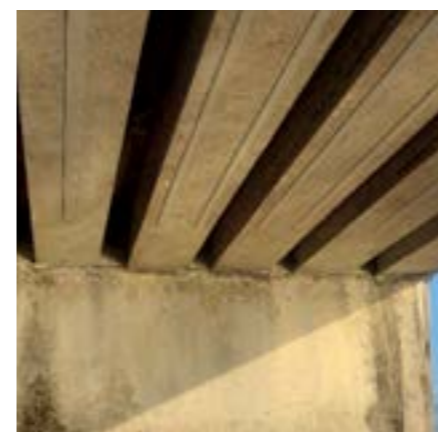
La parte inferior de las vigas presenta un buen aspecto. Salvo en alguna zona muy puntual, el aspecto en todas las vigas como en la foto.

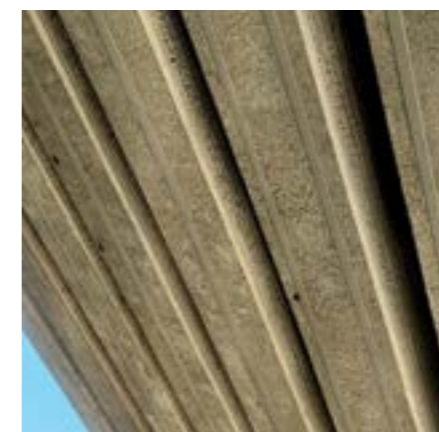
Las fibras de carbono siguen perfectamente adheridas, funcionando estructuralmente de una manera correcta, y el revestimiento, aún con la suciedad propia del ambiente después de 23 años, sigue perfecto sin fisuraciones ni desprendimientos.

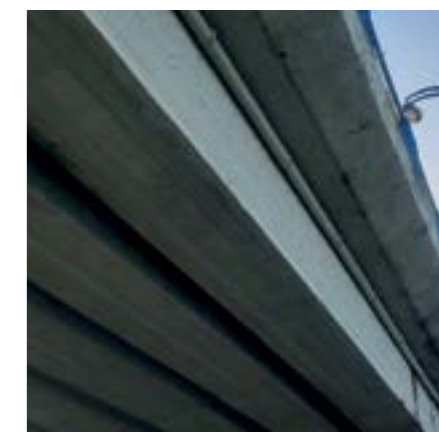
Vista del lateral y la parte inferior de las vigas. Tanto las reparaciones, como los refuerzos y los laminados están en perfectas condiciones.

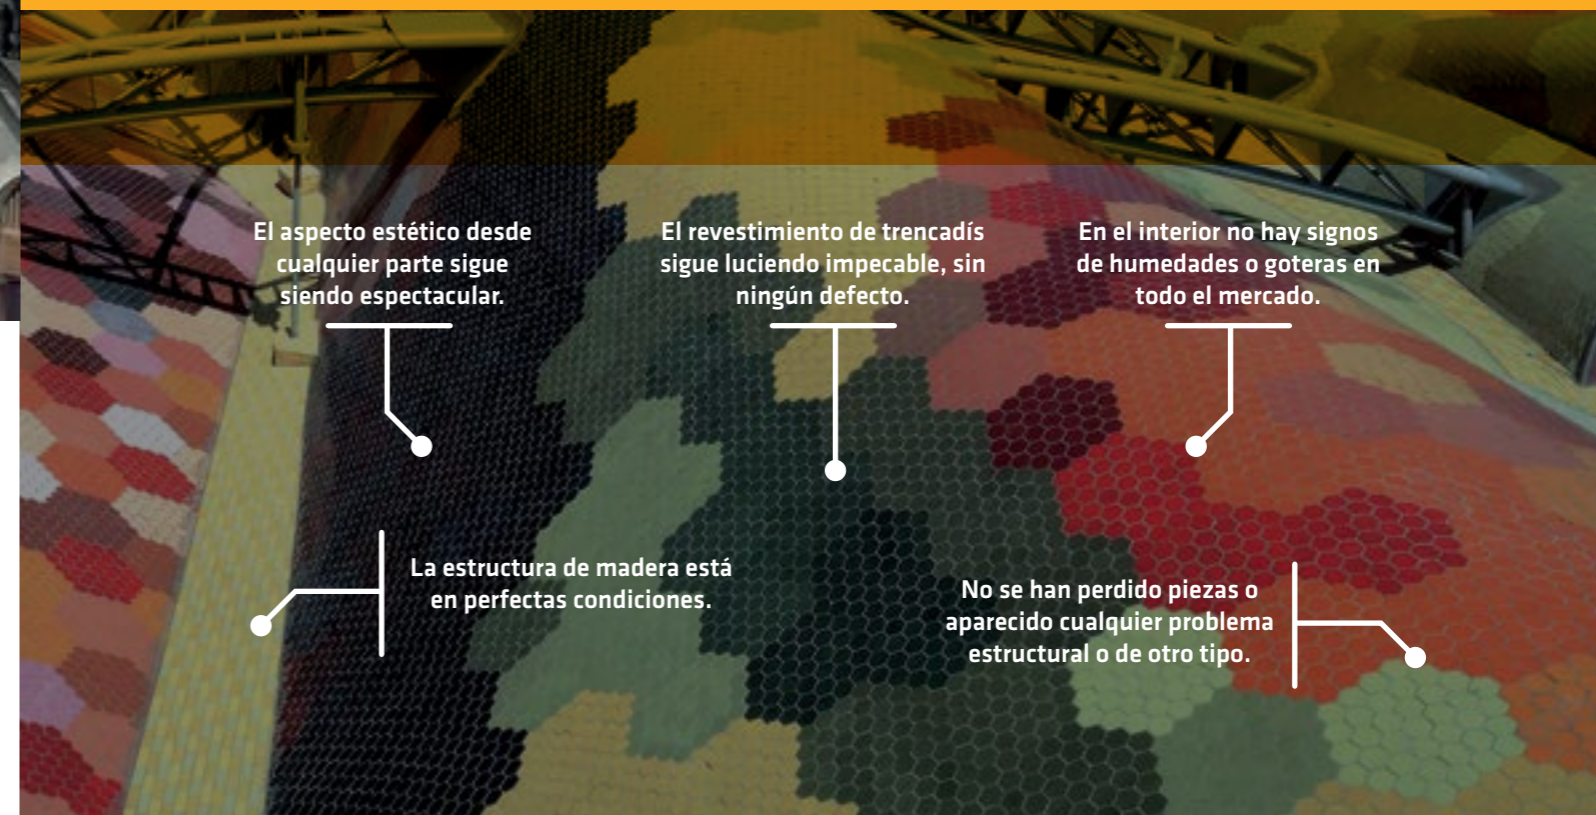
El aspecto estético desde cualquier parte sigue siendo espectacular.

El revestimiento de trencadís sigue luciendo impecable, sin ningún defecto.

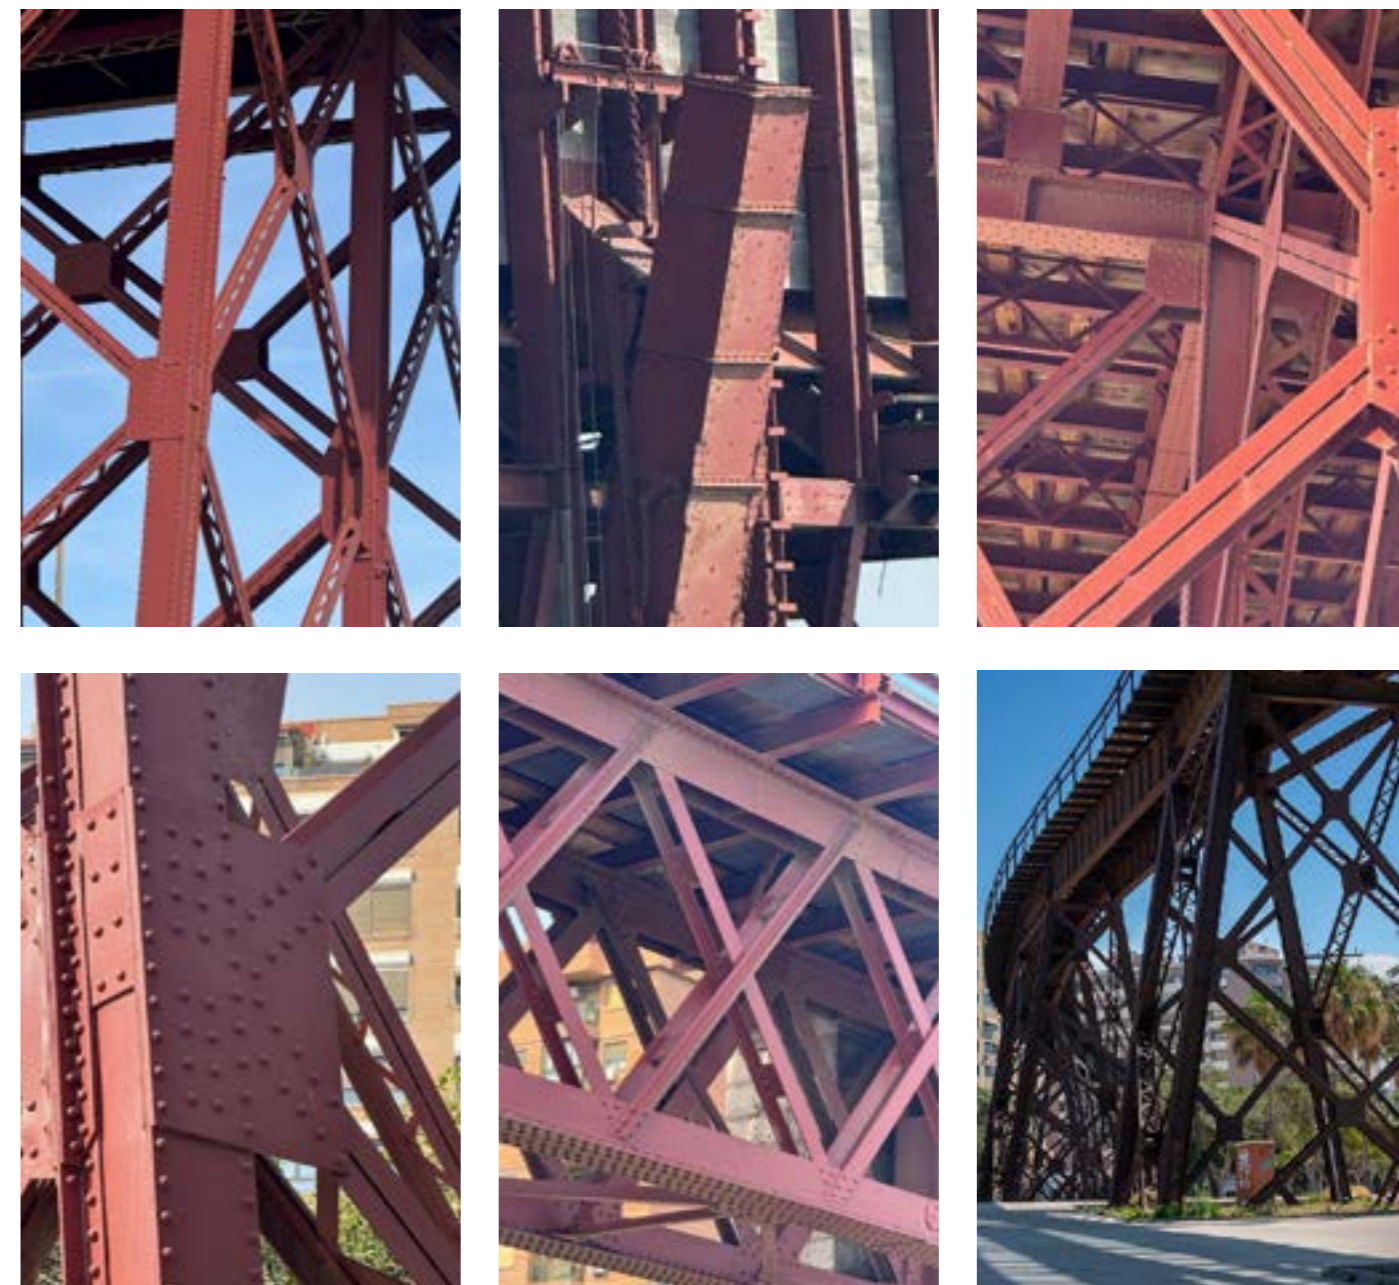
## ANEJO FOTOGRÁFICO DE LA SITUACIÓN ACTUAL

- La situación general de la estructura es excelente.
- No se aprecia ningún signo de corrosión, ni siquiera incipiente, en ningún punto de los examinados.
- El sistema de protección sigue perfectamente adherido, sin ningún despegue, agrietamiento o cualquier otro signo de deterioro.
- El acabado sigue presentando la brillantez y el aspecto original de cuando se hicieron los trabajos.
- La radiación ultravioleta y el ambiente marino en que está la estructura no han afectado en absoluto a los trabajos de rehabilitación realizados.

El resumen de todo lo anterior es que **los trabajos de reparación del «Cable Inglés»**, realizados hace 12 años, han **funcionado perfectamente a lo largo de este tiempo** y actualmente la estructura presenta un perfecto estado de funcionamiento, con una estética perfecta.

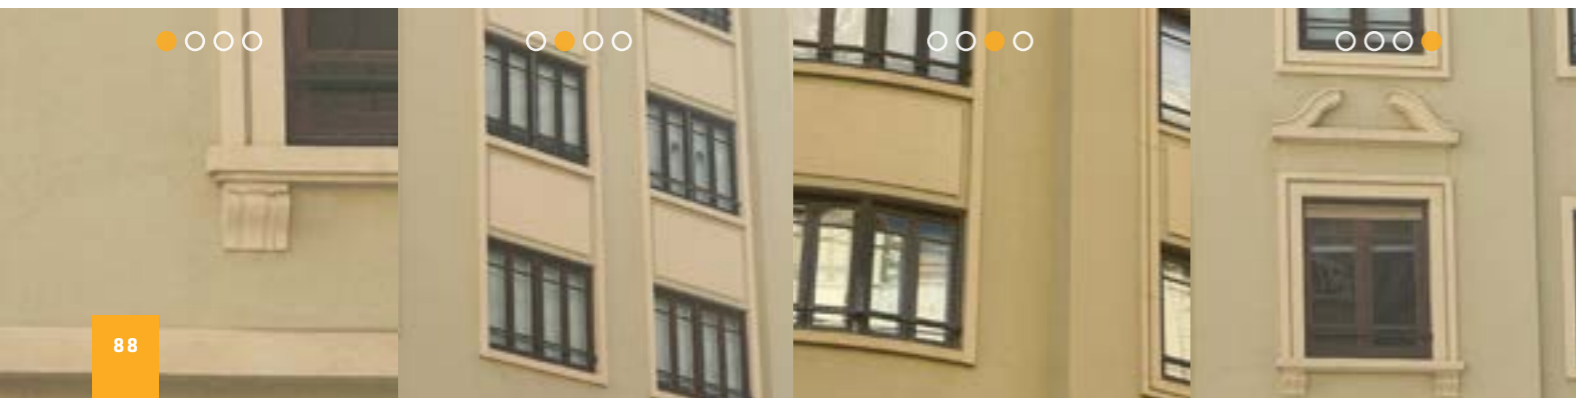
### ANEJO FOTOGRÁFICO

- El revestimiento aplicado hace 9 años está en perfectas condiciones. Presenta un color homogéneo en toda la superficie, está perfectamente adherido, sin signos de despegues, fisuras ni agrietamientos. No presenta signos de envejecimiento por radiación UV.
- No hay signos de las reparaciones de hormigón efectuadas, lo cual quiere decir que están funcionando correctamente.
- Los voladizos no presentan ninguna humedad, lo cual indica que la impermeabilización que se realizó funciona adecuadamente.

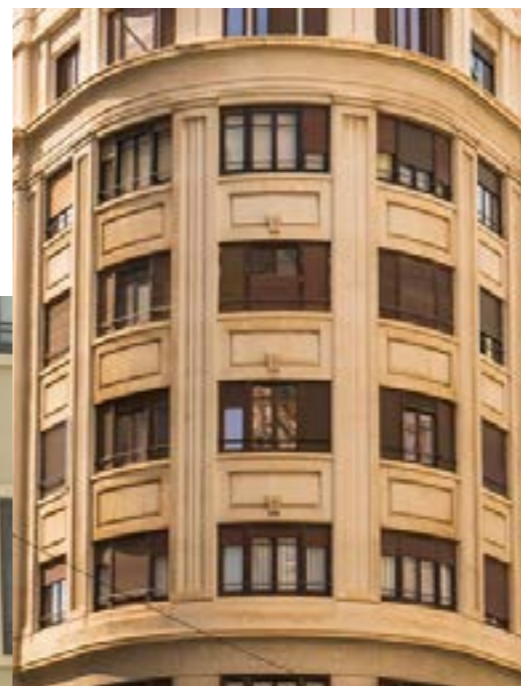
En visita realizada en el mes de julio, aproximadamente 9 años después de realizados los trabajos de restauración de la fachada, se pudo comprobar el estado actual de la misma.

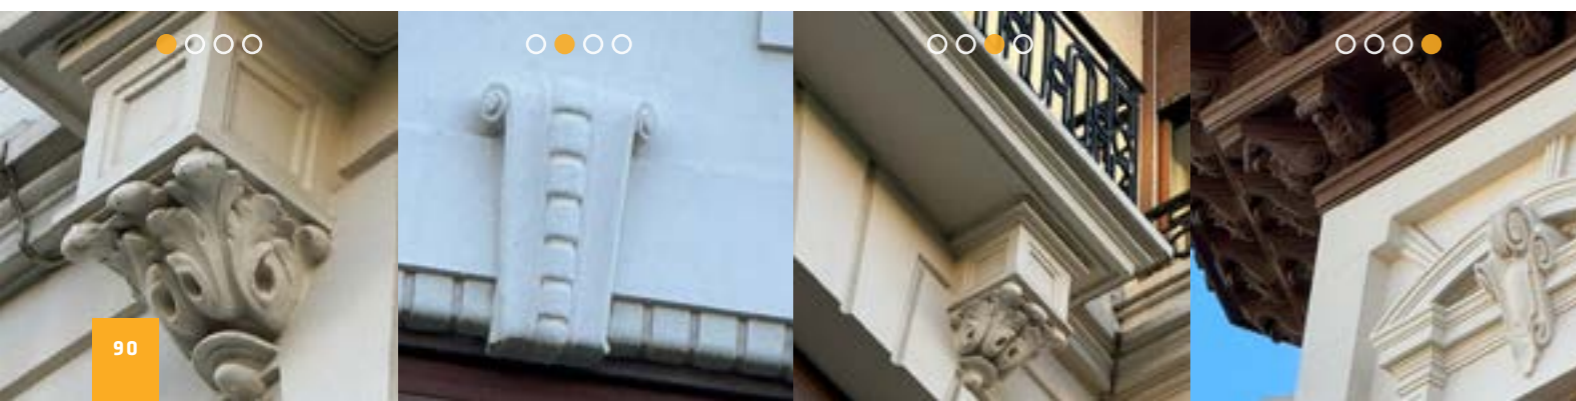
## ANEJO FOTOGRÁFICO

- No se ve ningún signo de fisuración, despegues, o cualquier otro deterioro. Por la parte inferior de los balcones no se aprecia ninguna muestra de humedad, con lo que se deduce que la impermeabilización que se puso en los balcones está funcionando perfectamente. Todas las molduras y elementos decorativos están en perfectas condiciones.
- Los elementos decorativos y molduras de diferentes tipos están en perfectas condiciones. No se aprecia ningún defecto de deterioro en lo estético en estas partes.
- Las fachadas que dan a la Plaza De Santa Engracia y a la calle trasera. Todo lo dicho anteriormente es válido para esta zona: la fachada está en perfectas condiciones, salvo en algún sitio muy puntual (alguna balaustrada o moldura horizontal) en que se puede apreciar algo de suciedad debido a la escorrentía de la lluvia.

**El resumen de todo lo anterior es que los trabajos de reparación de las fachadas, realizados hace 12 años, han funcionado hasta ahora perfectamente, y actualmente la estructura presenta un una estética impecable, salvo alguna cuestión menor de ligera suciedad en algún punto, debido a la escorrentía del agua.**

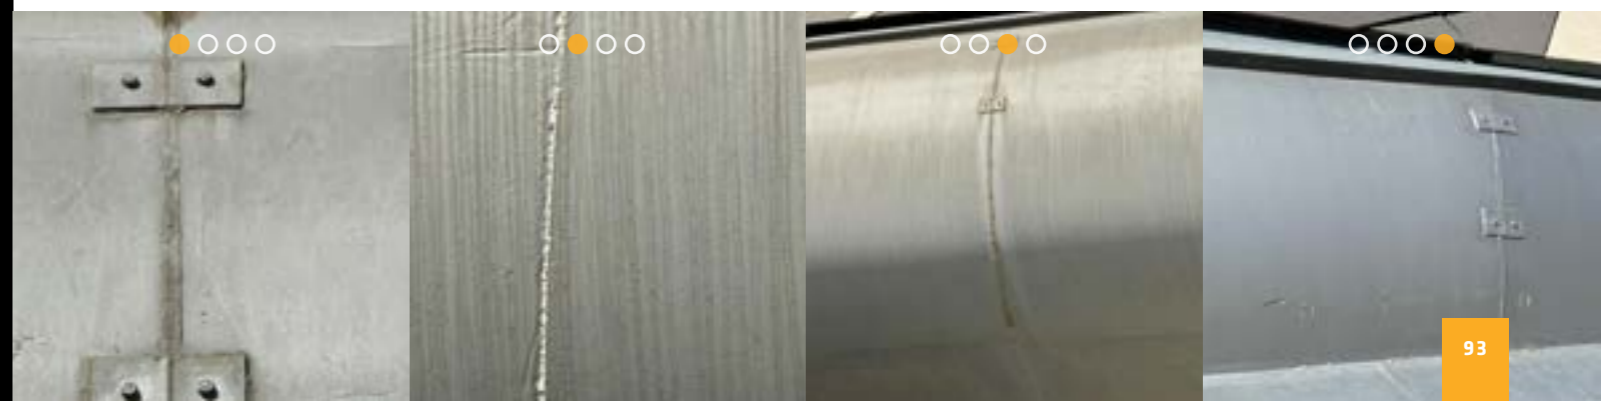
### ANEJO FOTOGRÁFICO

- A primera vista el aspecto general es impecable y perfecto. Visualmente la estructura sigue presentando una estética muy buena, y los sellados se integran en esa estética de manera adecuada, sin interferir en ella.
- A media distancia, ya se pueden apreciar las juntas, pero tampoco interfiere en la estética general de la estructura.
- La masilla en las juntas sigue estando en perfectas condiciones. La parte metálica se aprecia con cierta suciedad, lógica por su exposición a la intemperie, pero no hay despegues, ni fisuraciones o craqueados superficiales.
- El estado de los sellados están en unas muy buenas condiciones
- En otras partes del cerramiento, que sigue siendo el adecuado.
