# DUR **h**ABILIDAD es...

la habilidad de durar.

# GESTIÓN DE LA CORROSIÓN

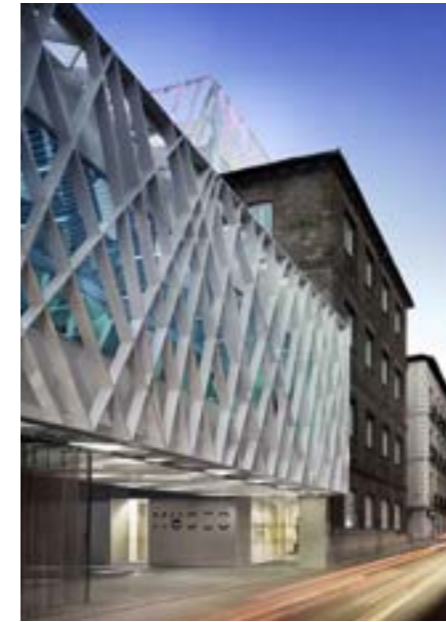
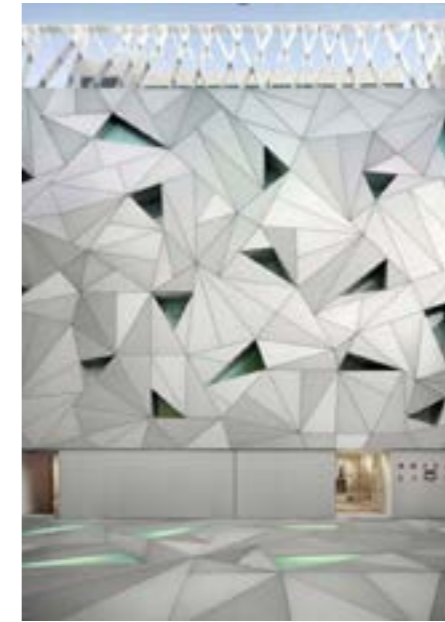
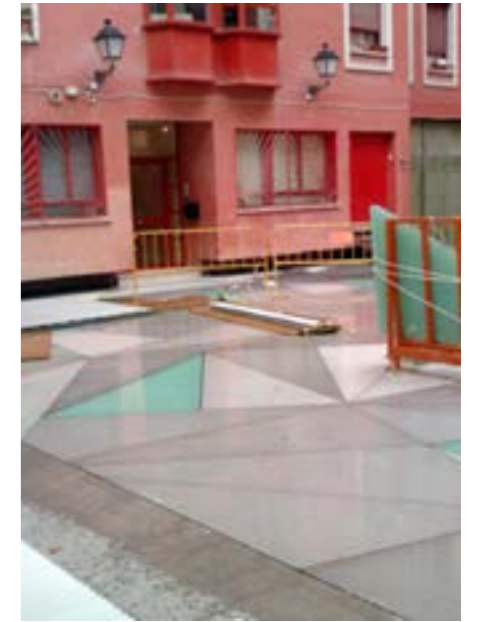
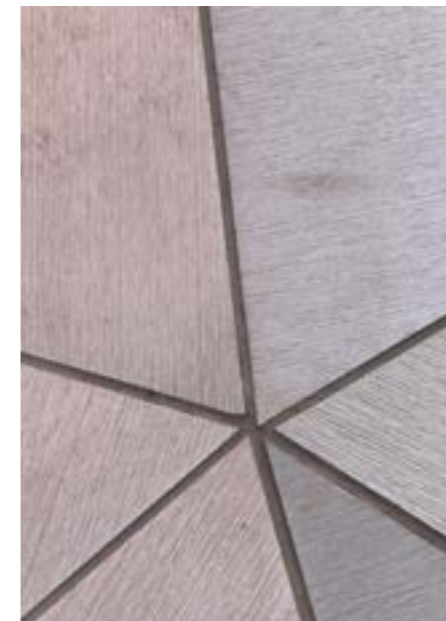
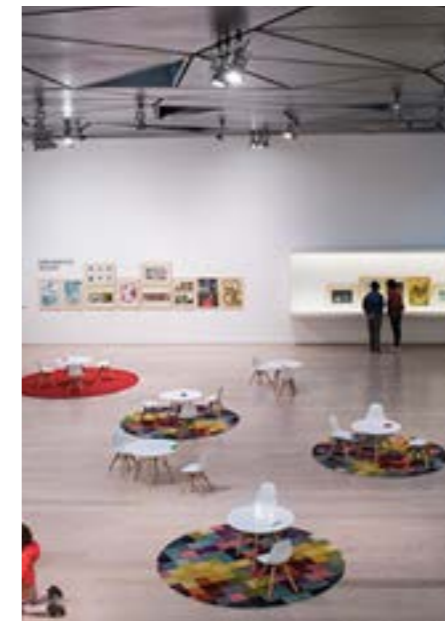
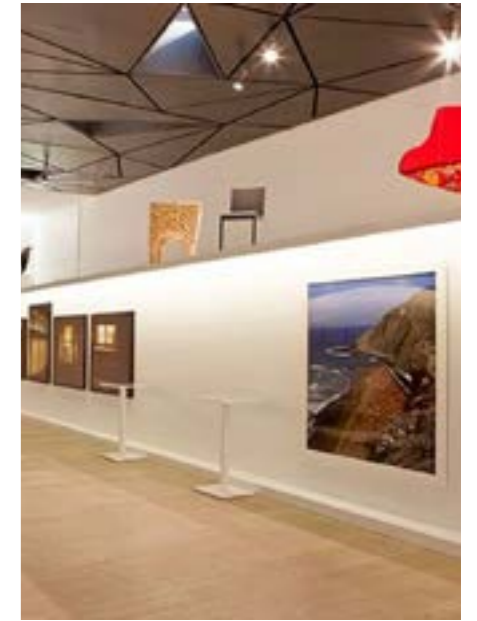
## ANEJO FOTOGRÁFICO DE LA SITUACIÓN ACTUAL

- Presenta un estado perfecto, pues todas la piezas están correctamente adheridas en su sitio. En alguna de las fotos se puede ver en detalle el estado de la masilla de las juntas. No tienen ningún tipo de deterioro ni agrietamiento y están perfectamente adheridas a los labios de la junta. No tienen señales de desgaste ni abrasión.
- Todos los paneles siguen perfectamente situados, manteniendo en todos los casos la anchura de las juntas, lo que indica el correcto funcionamiento del Sistema SikaTack© Panel de fijación que se eligió.

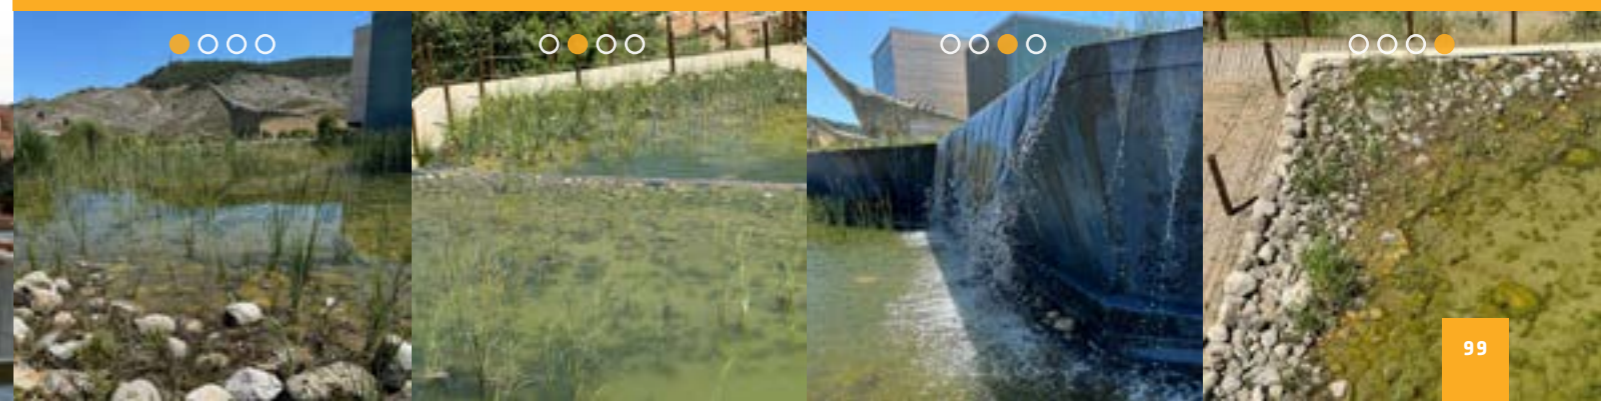
### ANEJO FOTOGRÁFICO

En el anejo fotográfico que va a continuación se pueden ver distintas vistas de los diferentes niveles.
