# REPARACIÓN Y PROTECCIÓN DE LA FACHADA DE LOS EDIFICIOS “TORRES BLANCAS” EN LA PLAYA DE SAN JUAN (ALICANTE)

FEBRERO 2024

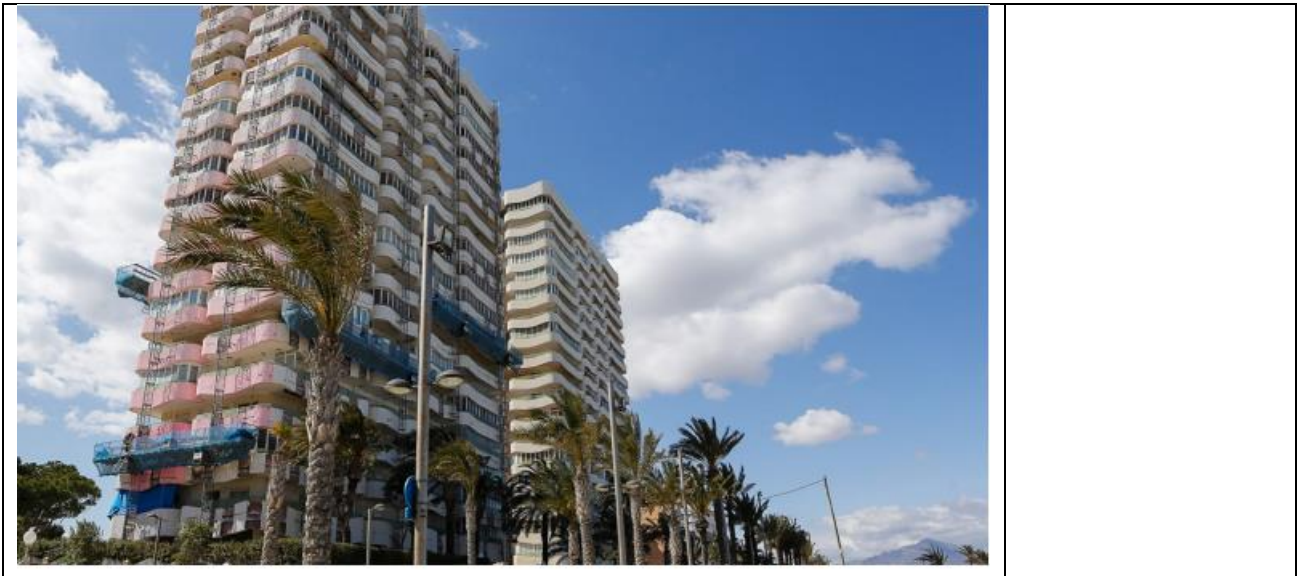
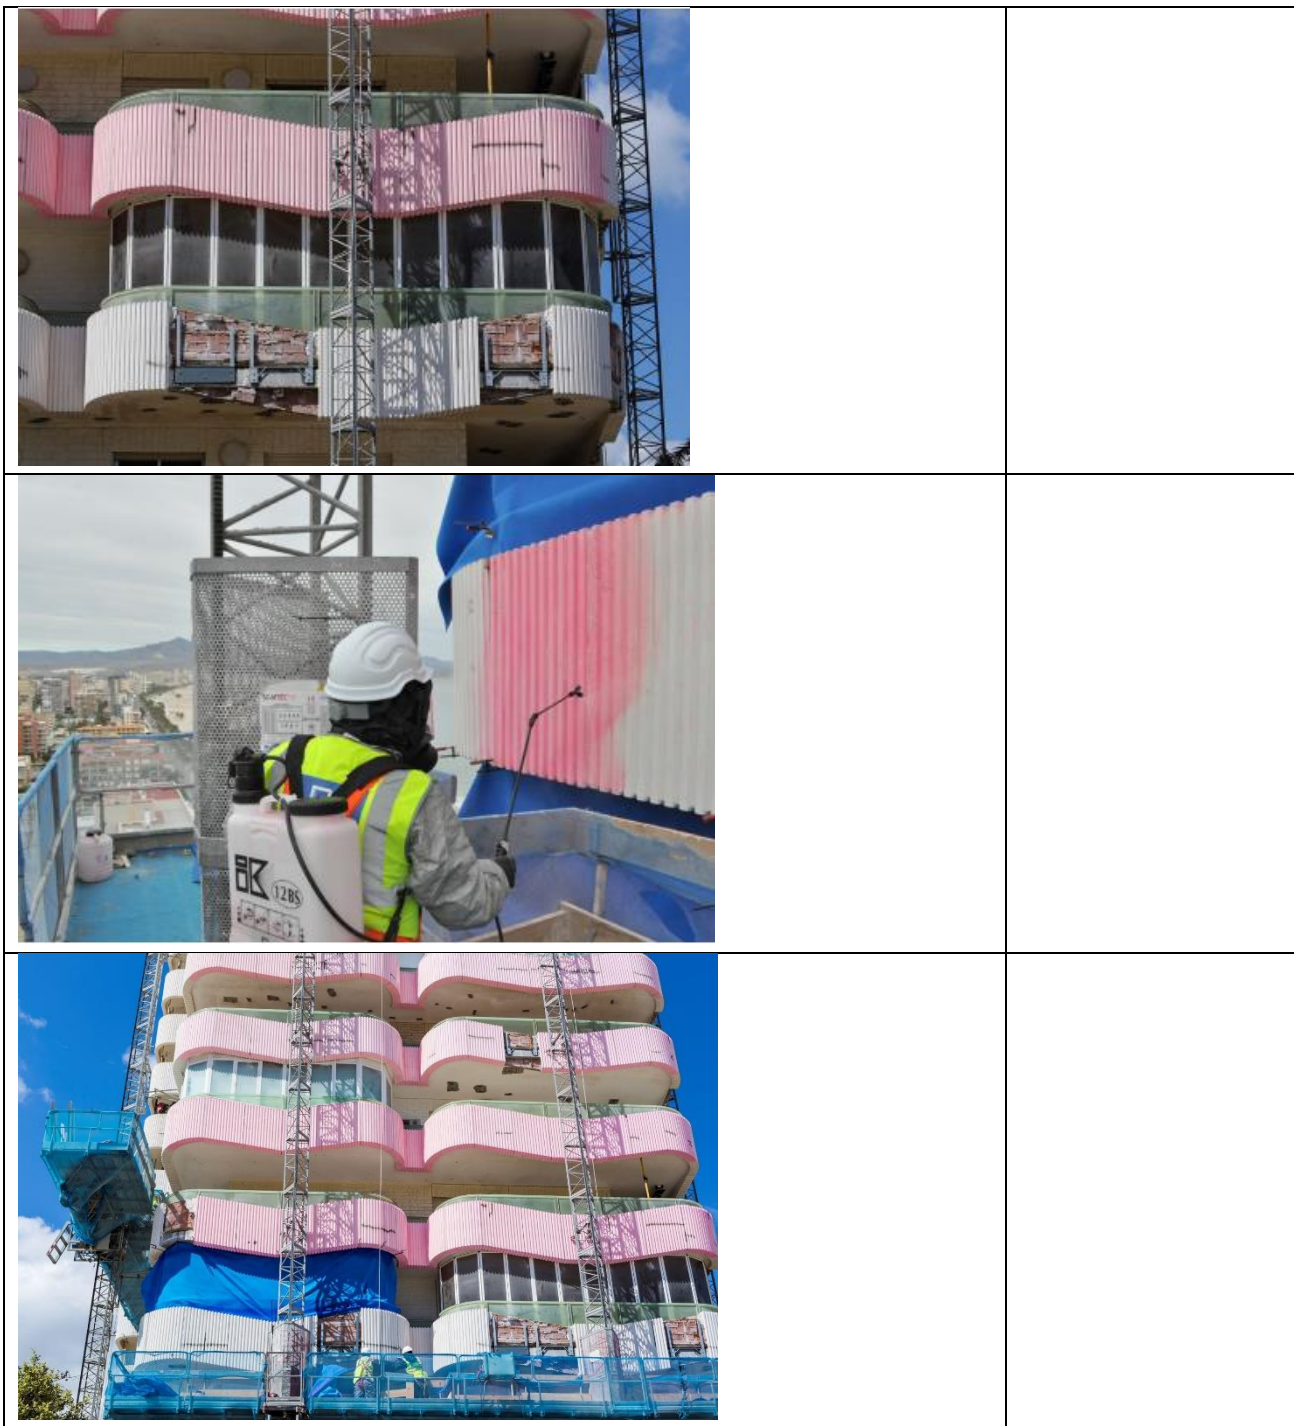
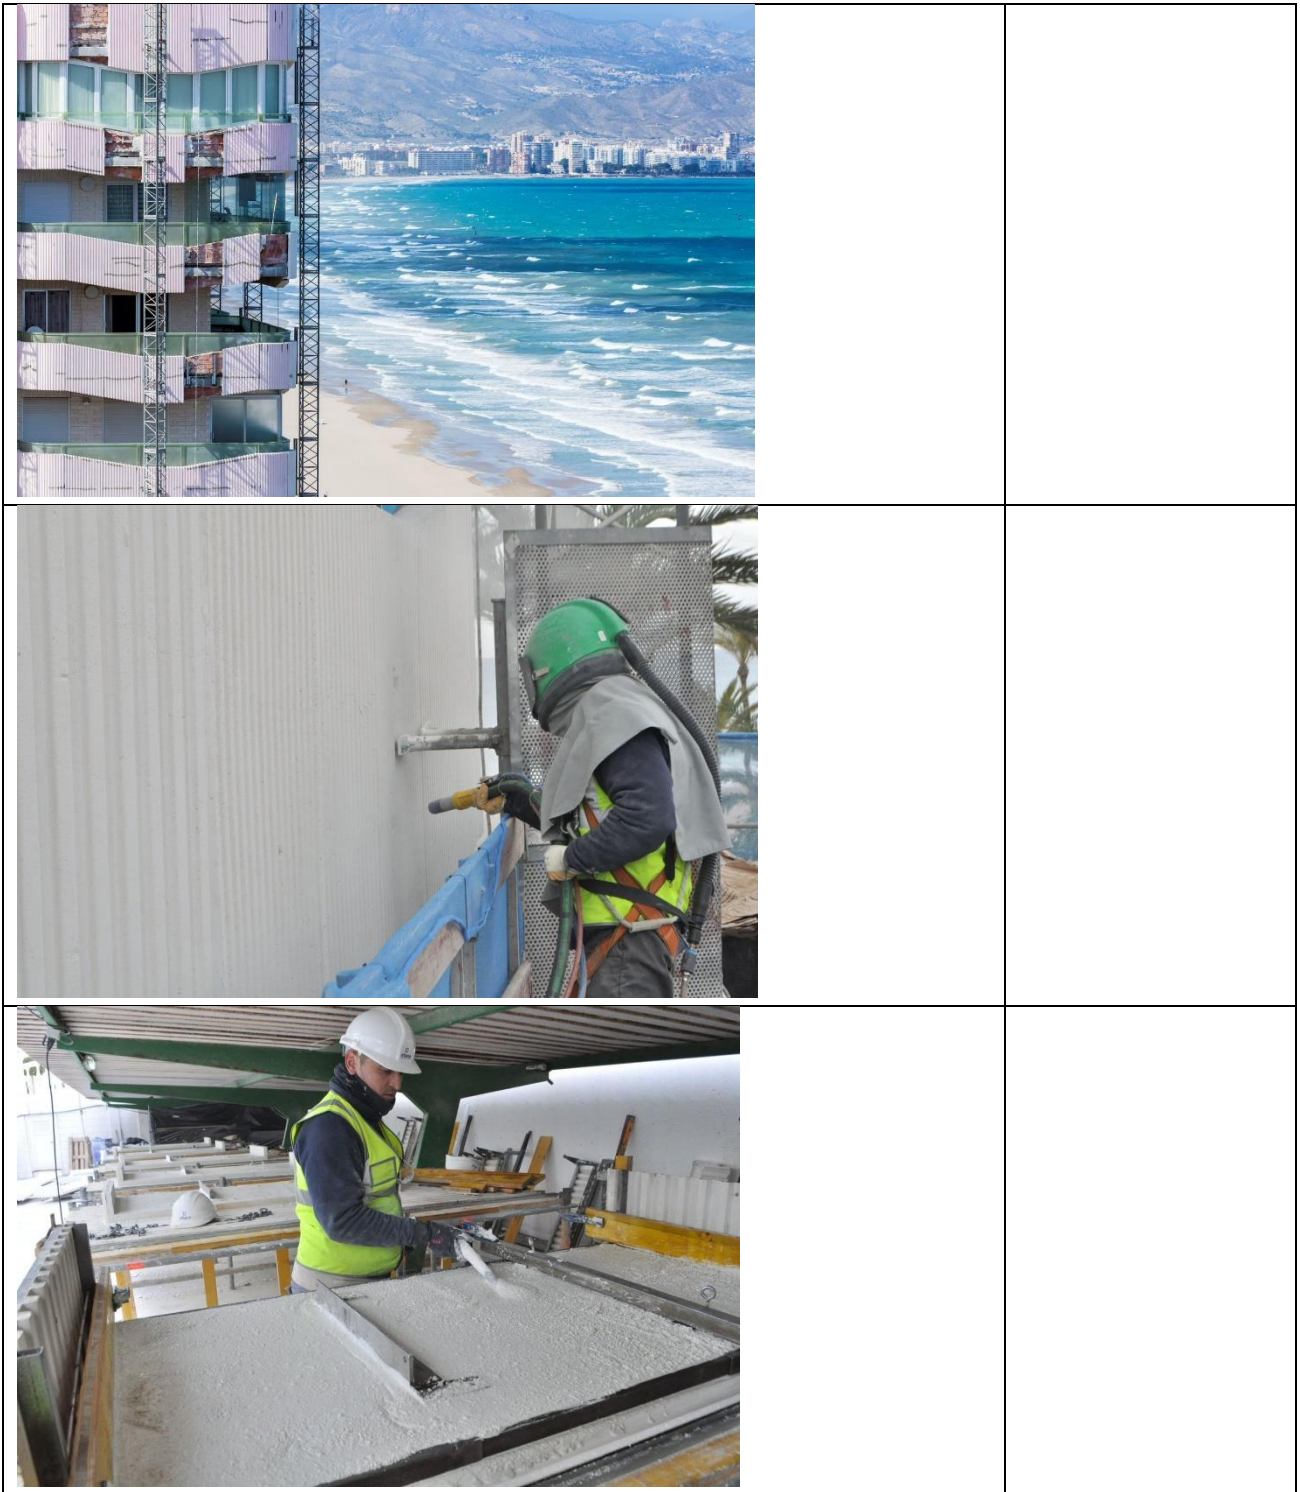
Después de 40 años sometidos a la agresión marina, los paneles de hormigón han sufrido daños severos, en algunas zonas la armadura del hormigón estaba completamente corroída debido a la agresión de cloruros, y parecía inevitable una sustitución completa de dichos paneles. Sin embargo, el proyectista no estaba satisfecho con esto, porque parte de los paneles tenían la armadura en buenas condiciones. Intentó buscar una solución de renovación de los paneles que permitiese que parte de los prefabricados de hormigón originales se mantuvieran.

Los trabajos consistieron en la aplicación del inhibidor de corrosión MasterProtect 8000 CI. El producto se aplicó mediante proyección en toda la superficie del hormigón, con objeto de proteger al mismo de los ataques de los cloruros. Este producto es transparente, por lo que se le añadió un colorante que tiñera el producto de color rosa, y de esa manera se pudiera comprobar que efectivamente estaba aplicado.

Los trabajos se realizaron en dos fases: mayo de 2013 la primera, y entre noviembre de 2013 y abril de 2014 la segunda. La empresa Urbana de Exteriores fue la aplicadora. Aparte de MasterProtect 8000 CI, también se utilizaron MasterProtect 325, revestimiento de protección elástico, de color blanco.
