Torre de los Lodones, en Torrelodones (Madrid)

Introducción

Trabajos realizados

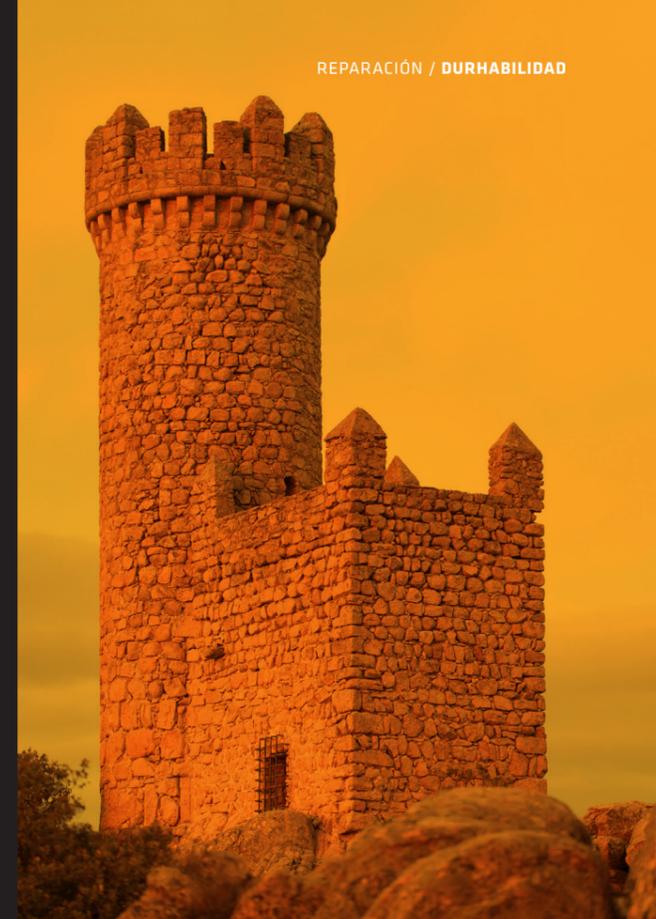
La ejecución de esta obra comienza con el tapado de los agujeros existentes en la piedra de la torre. Posteriormente se realizan taladros en las piedras y la limpieza de dichos taladros mediante soplado desde el fondo con aire comprimido. A continuación, se lleva a cabo el humedecido de la parte interior del taladro y el relleno del mismo. En todos los casos se utilizó el mortero **Sika® R-I-Z**. Este mortero presenta una alta transpirabilidad y está especialmente formulado con cal hidráulica natural NHL 3.5 para una compatibilidad perfecta con soportes de ladrillo, piedra y mampostería mixta, cumpliendo con los requisitos de morteros tipo R según la norma EN 998-1.
