PUENTE EN ALGAR DE PALANCIA (VALENCIA)

ABRIL 2024

SITUACIÓN ACTUAL

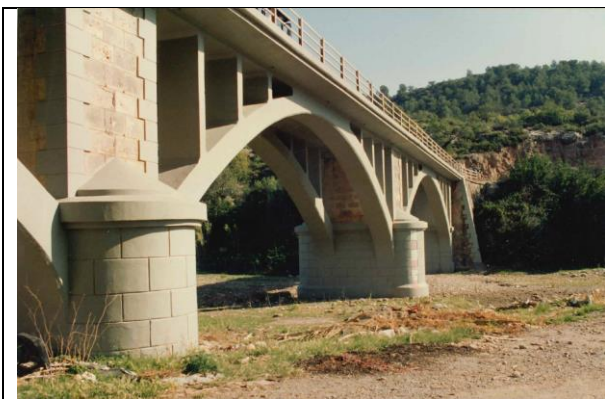
Foto 1

A continuación se exponen algunas fotos de la obra recién terminada, donde se aprecia como quedó en aquel momento.
