SITUACIÓN DE LA OBRA EN 2014

Viaducto de los Quince Ojos (Madrid)

SITUACIÓN ACTUAL

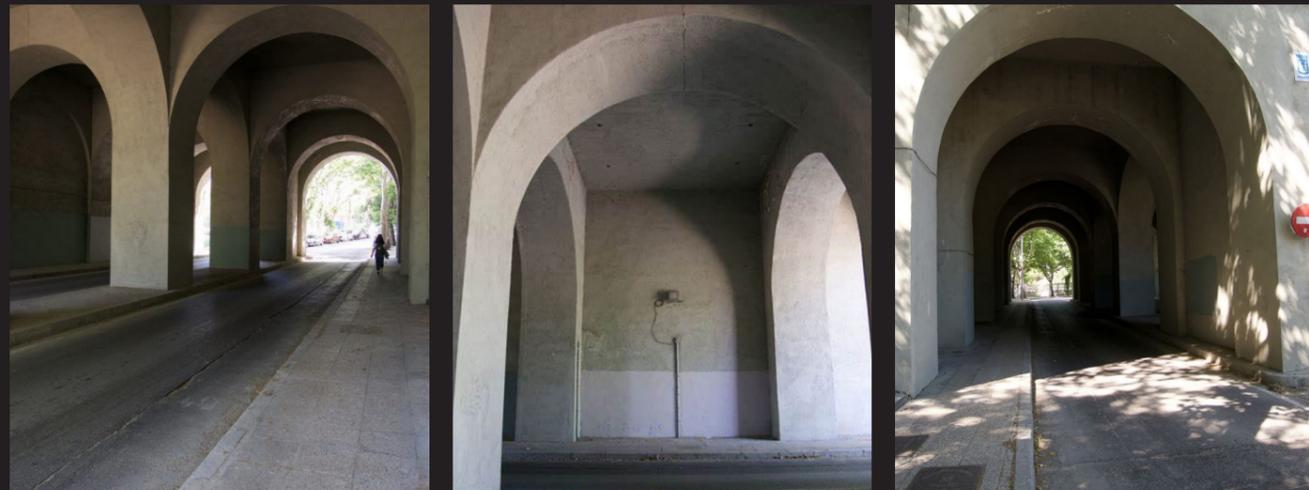
Los trabajos se realizaron entre agosto y septiembre de 2014. A continuación se pueden ver algunas fotos de la obra terminada. Los trabajos solo cubrían la parte de los dos «ojos» todavía abiertos, tanto por el interior como por el exterior. No cubrían el resto de los «ojos» que están cerrados y utilizados como almacén.

Básicamente lo que se pretendía con ese trabajo era devolver, en lo posible el aspecto original al puente. Se llevó a cabo la limpieza y pasivado de las armaduras principalmente en el tablero sustituyendo algunas de las existentes que han sufrido una gran pérdida de sección. Para esta ejecución se utilizó el pasivador **Sika® Monotop®-910 S**. Se colocó una capa de cuatro a ocho centímetros del mortero tixotrópico tipo **R4 Sikarep®-414** y se repararon los grandes huecos colocando varillas ancladas a la masa del hormigón con **Sika® Anchorfix®-3**, encofrando y rellenando con **Sikarep®-434**. Finalmente, se aplicó en toda la superficie, previo chorreado de una capa de mortero **Sikarep®-212, de tipo R2** para regularizar y nivelar, la protección con pintura anticarbonatación **Sikagard®-670 W Elastocolor**. El reto de este trabajo consistía principalmente en conseguir la reparación de un puente de interés histórico respetando al máximo las características originales, haciendo que la intervención fuera lo menos agresiva posible y en un tiempo muy corto para minimizar las molestias en el entorno (cortes de tráfico e interferir en las actividades de la propia universidad etc.).
