REHABILITACIÓN DE EDIFICIO DE VIVIENDAS DEL CASCO HISTÓRICO DE MEDINA SIDONIA

REFERENCIA DE OBRA SIKA

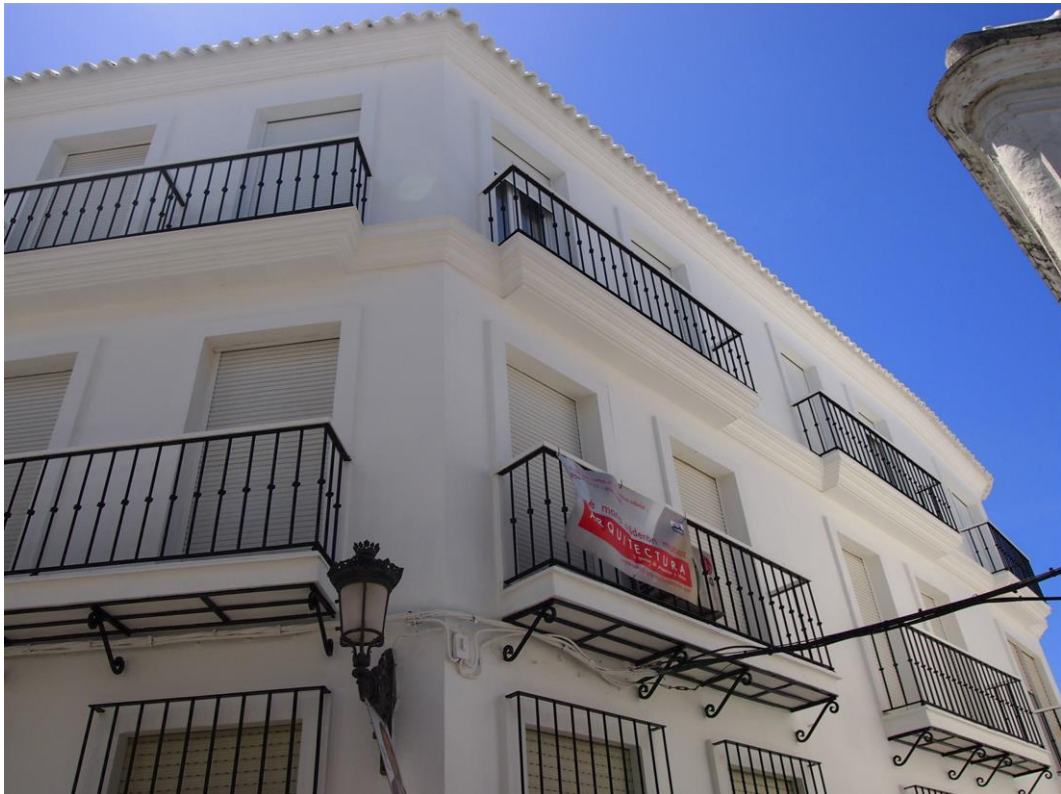
Existe una patología generalizada por corrosión de las armaduras en el forjado de cubierta principal del edificio, en las zonas del forjado de planta ático que se corresponden con las terrazas existentes, en las distintas zonas perimetrales de las viviendas en contacto con fachadas o medianeras y en las zonas coincidentes con núcleos húmedos, bajantes o shunts, de las plantas inferiores. Esta patología esta debida

a la infiltración continuada de agua por dichas cubiertas, juntas de dilatación defectuosas, grietas horizontales y paños de los cerramientos y fachadas, encuentros perimetrales con otros edificios, balcones y cornisas y bajantes y/o shunts.

La patología se manifiesta mediante fisuración y grietas en la suela del hormigón prefabricado de las viguetas, con desprendimiento incluso de dicho hormigón por aumento de volumen de la armadura al oxidarse, dejando a la vista las armaduras en algunas zonas. Se aprecia un aumento excesivo de las deformaciones del forjado en varias zonas debido a la falta de adherencia de la armadura corroída con el hormigón, manifestándose con fisuras transversales a la mitad del vano.

En la rehabilitación estructural de este edificio, se han empleado los últimos sistemas de reparación, protección y refuerzo del hormigón armado, de acuerdo con las Normas Europeas UNE-EN 1504. Estos sistemas van desde los procedimientos para la reparación del hormigón, mediante morteros estructurales, los procedimientos para el refuerzo, mediante laminados de fibra de carbono y/o acero de vigas, pilares y viguetas, o los inhibidores de

corrosión para otras zonas. También se han realizado sustituciones de paños de forjados y otros elementos estructurales como balcones, con anclajes mecánicos y químicos, a elementos principales de la estructura, así como refuerzos con elementos mecánicos, tipo mecano vigas anclados a los pilares.
