Impermeabilización de la cúpula del Edificio Filella

DATOS DE LA OBRA

Nombre	Impermeabilización de Cúpula Edificio Filella
Empresa aplicadora	Verti&Calidad Técnicos Multiservicio S. L.
Fecha inicio	Marzo de 2008
Fecha finalización	Abril de 2008
Propiedad	Particular
Superficie total tratada	90 m ²

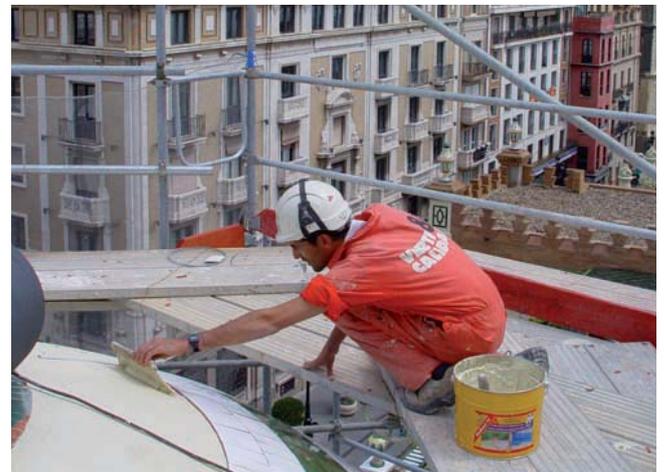
El estado previo de la instalación era de cerámico pegado a la superficie de hormigón con mortero cola. En algunas zonas y, debido a las dilataciones, los azulejos estaban desprendidos provocando en el interior del edificio humedades y filtraciones.

El primer paso fue la demolición del recubrimiento cerámico existente y en mal estado, regularizando posteriormente toda la superficie de hormigón con el mortero de reparación Sika Monotop 612, tapando todas las coqueas y armaduras vistas.

A continuación se aplicó la capa de impermeabilización con SikaBond® T-8.

Se replanteó la cúpula para dejar cuatro juntas de dilatación y se procedió a pegar el recubrimiento cerámico con otra capa de SikaBond® T-8.

Una vez colocados los azulejos se sellaron las juntas con masilla de poliuretano Sikaflex® Pro2 HP.
