## Trabajos realizados

# Puente Ría de Arosa (Coruña)

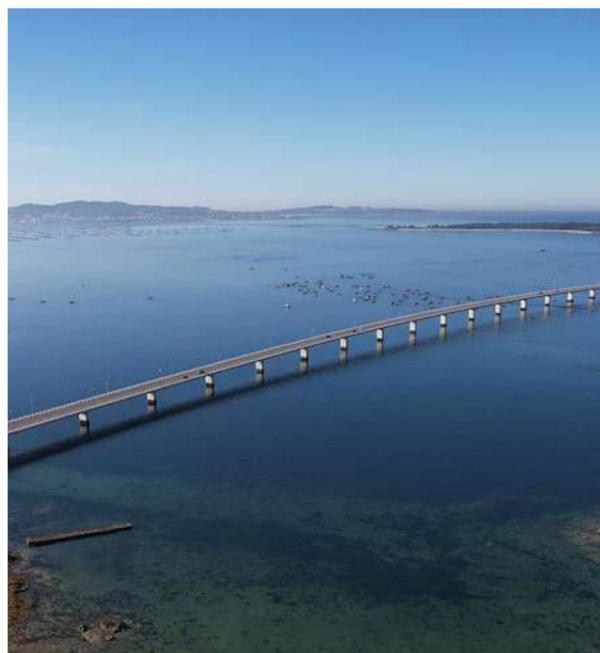
Después de casi 20 años desde su construcción, el puente presentaba una serie de deterioros, que se habían detectado en alguna de las inspecciones realizadas: problemas funcionales (pretilos, anchos de calzada), fisuraciones a cortante de pequeña entidad, problemas de impermeabilización, problemas de corrosión. La reparación por corrosión fue adjudicado a la empresa Okana 21, S.L. Los trabajos se centraron en las pilas del puente.

El puente consta de 40 vanos. El tablero está conformado por una viga continua en cajón cerrado, que apoya sobre pilas cimentadas mediante pilotes en el lecho de la ría.

**Saneado del hormigón** en las zonas donde se apreciaban signos evidentes de corrosión de las armaduras.

**Reparación del hormigón** mediante la colocación de un pasivante **Sika® Top Armatec 110 EpoCem®**, y del mortero **SikaRep®-414**, hasta recuperar el perfil del hormigón.

**Colocación de ánodos Sika® Ferrogard®-500 Patch** en las zonas de los parches reparados. Con esto se evita la formación de ánodos incipientes que puedan provocar corrosión inducida por la diferente protección de la armadura entre la zona reparada y el hormigón original.

**Protección de todas las pilas** mediante el sistema **Sika® Ferrogard® Duo**. Al final del tratamiento de corriente impresa, los ánodos se conectan al acero.

**Regeneración con una capa de mortero SikaRep®-414** de unos 3 cm de espesor recubriendo toda la periferia de las pilas.
