# REHABILITACIÓN ENERGÉTICA CON SATE: EDIFICIO DE VIVIENDAS C/AUTONOMA, BURGOS

SATE - SISTEMA DE AISLAMIENTO TÉRMICO POR EL EXTERIOR: SikaThermocoat

# REHABILITACIÓN ENERGÉTICA EDIFICIO DE VIVIENDAS C/ AUTÓNOMA, BURGOS

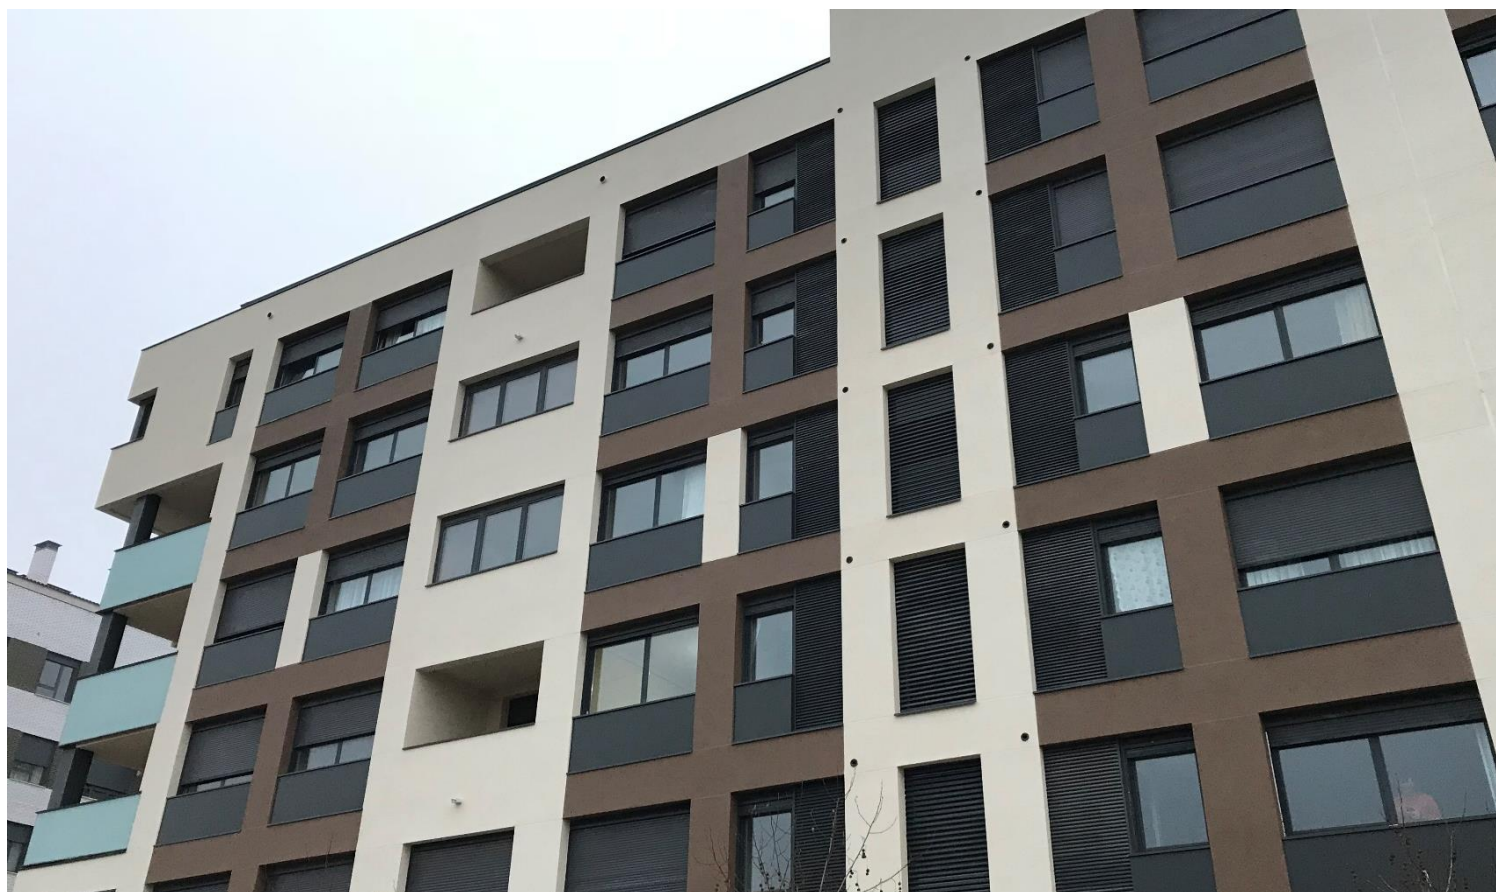
Edificio Renovado.

Sika posiciona para este proyecto su sistema de aislamiento térmico por el exterior SATE SikaThermocoat con aislamiento de EPS Sika Thermocoat-2, de 10 cm de espesor y 20 Kgms/m<sup>3</sup> de densidad. terminado con acabado de protección, siliconado y decorativo Sika Thermocoat 5 ES TF, con textura gruesa.

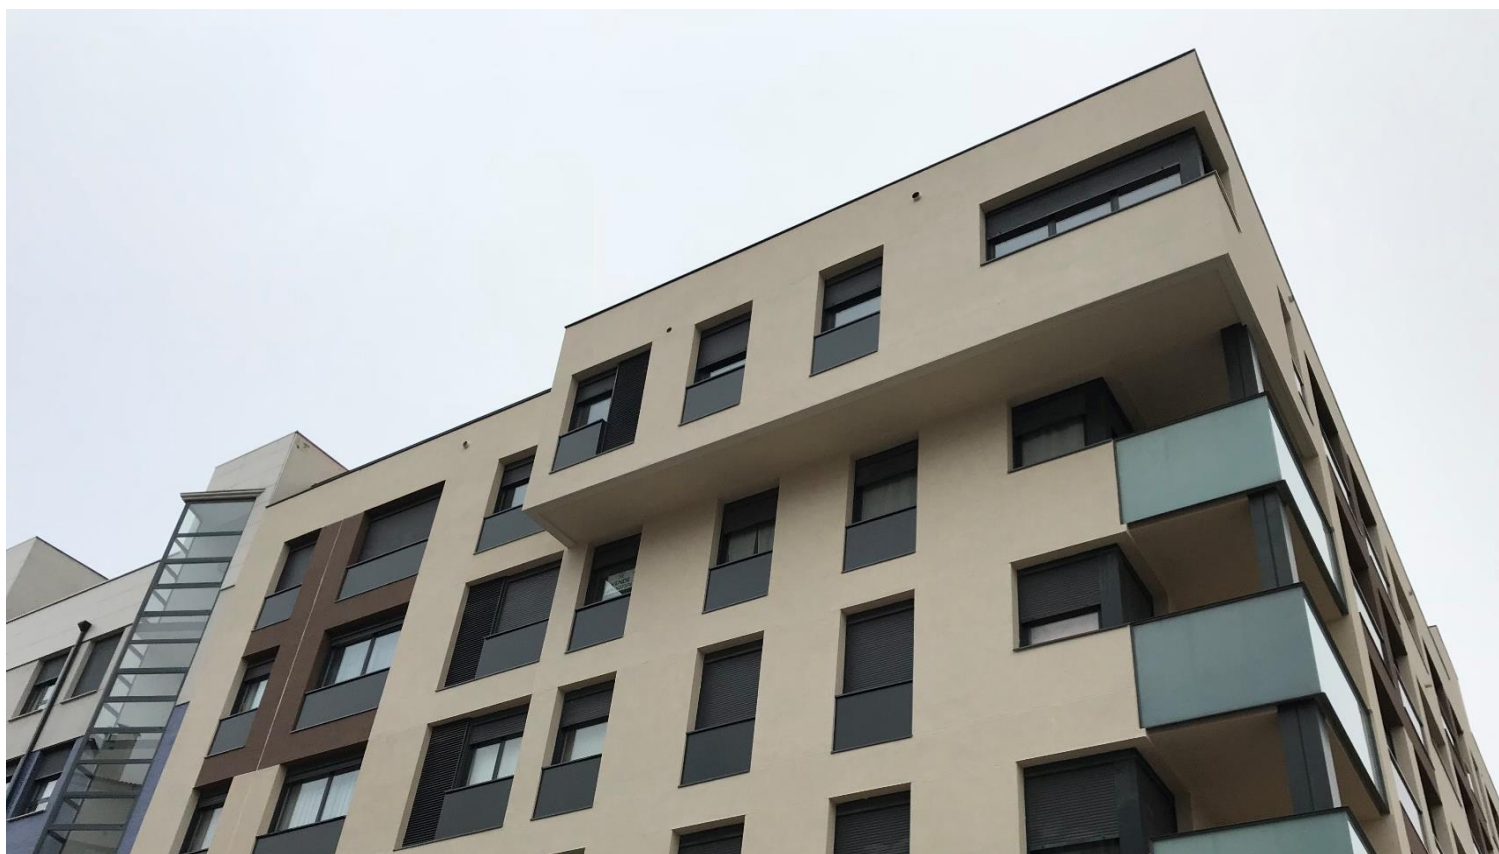
Edificio Renovado.
