Trabajos realizados

Puente sobre el Río Ebro en Alagón (Zaragoza)

SITUACIÓN ACTUAL

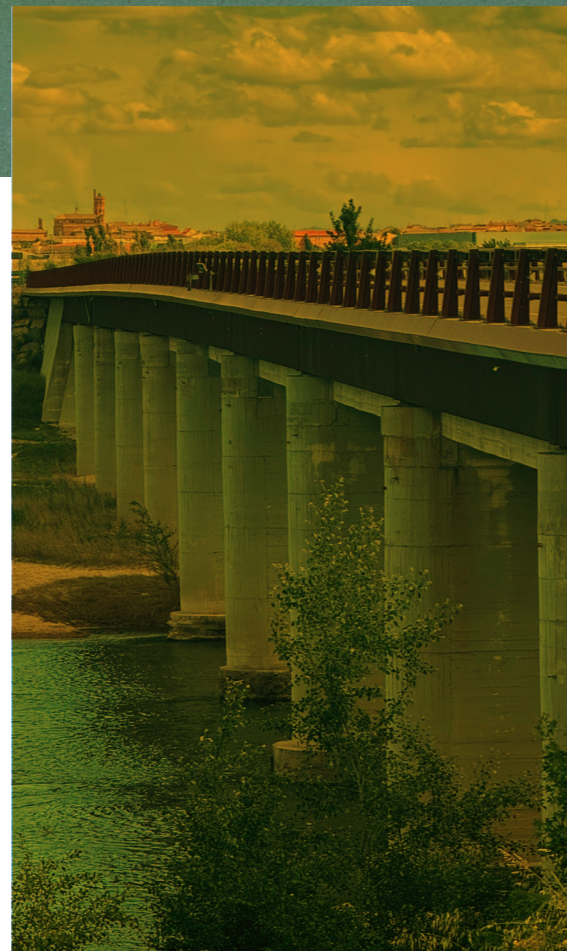
- La adherencia del revestimiento es buena sobre el hormigón. No se aprecian despegues evidentes.
- Solo se aprecia algún problema en la zona superior de las pilas-pantalla, en la zona cercana a los apoyos de la vigas. En esas zonas se aprecia un deterioro del revestimiento, probablemente debido a la escorrentía de agua que cae a través de la junta del tablero.
- También hay un problema de escorrentía en algún estribo. Vuelve a ser un problema de falta de estanquidad de la junta, que permite el paso del agua.
- En las zonas inferiores de las pilas-pantalla el revestimiento está en perfectas condiciones.
- El estado del revestimiento es perfecto en esas zonas, incluso habiendo recibido esas sollicitaciones de todas las avenidas que haya sufrido en estos 8 años desde la ejecución.

En general, el revestimiento aplicado está en buen estado. No hay fisuraciones o craqueamientos que denoten un envejecimiento excesivo.
