REHABILITACIÓN ENERGÉTICA CON SATE: EDIFICIO VIVIENDAS C/SALVE REGINA, VALLADOLID

SISTEMA DE AISLAMIENTO TÉRMICO POR EL EXTERIOR: SikaThermocoat

REHABILITACIÓN ENERGÉTICA EDIFICIO VIVIENDAS C/ SALVE REGINA, VALLADOLID

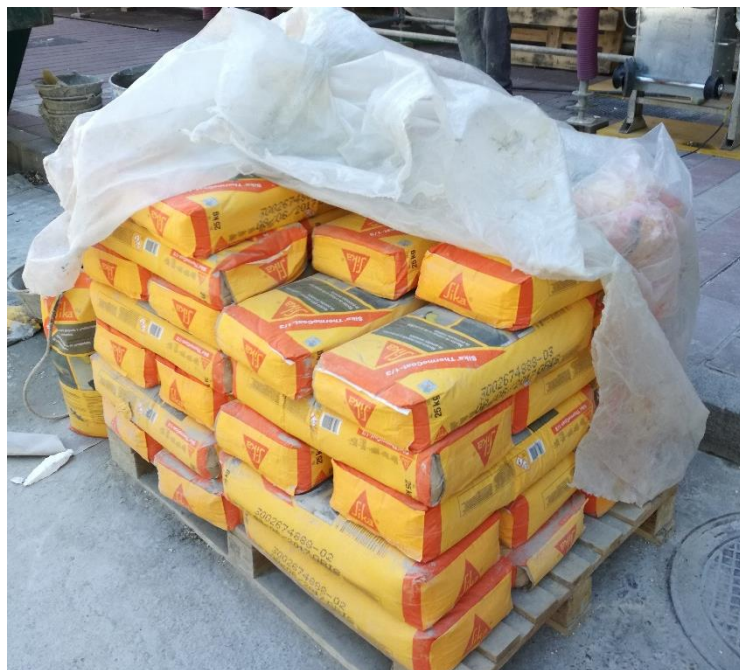
Mortero de pegado y regularización: SikaThermocoat 1/3.

Posteriormente se colocan paneles aislantes de poliestireno expandido EPS de 6 cm de espesor SikaThermocoat-2, adheridos al soporte con mortero cementoso adhesivo SikaThermocoat-1/3. Se refuerza el anclaje con espigas de fijación SikaThermocoat-8 de polipropileno con clavo expansionante a razón de 6 uds/m². Las esquinas y uniones paramento-hueco de ventana se refuerzan mediante perfil cantonera de PVC SikaThermocoat 6 con malla de fibra de vidrio.

Una vez hecho lo anterior, se continúa la intervención protegiendo la superficie de los paneles mediante la segunda capa de revestimiento SikaThermocoat-1/3, armado en la primera capa mediante malla de fibra de vidrio SikaThermocoat-4.

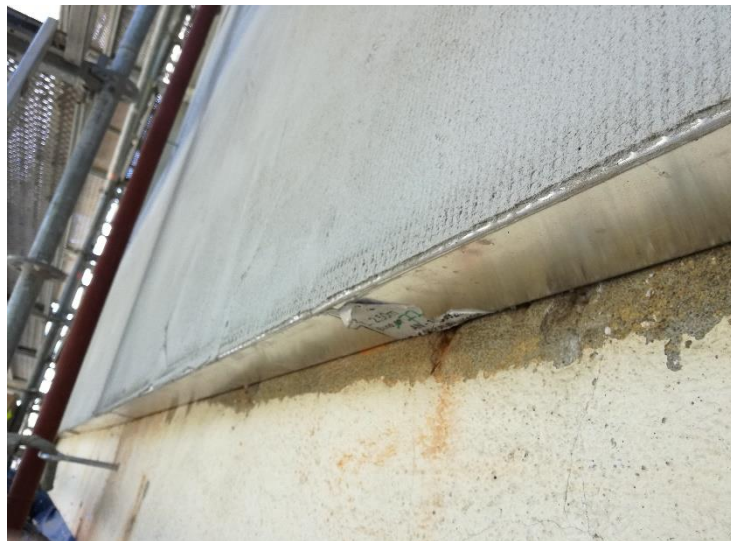
Perfil de arranque de aluminio: SikaThermocoat 7

En primer lugar se limpia y prepara la superficie del soporte, a continuación se colocan perfiles de arranque SikaThermocoat-7, y se forman juntas de trabajo horizontales y verticales, rincones, maestras, aristas, mochetas, jambas, dinteles, remates en los encuentros con paramentos a modo de junquillos o vierteaguas, revestimientos, etc.

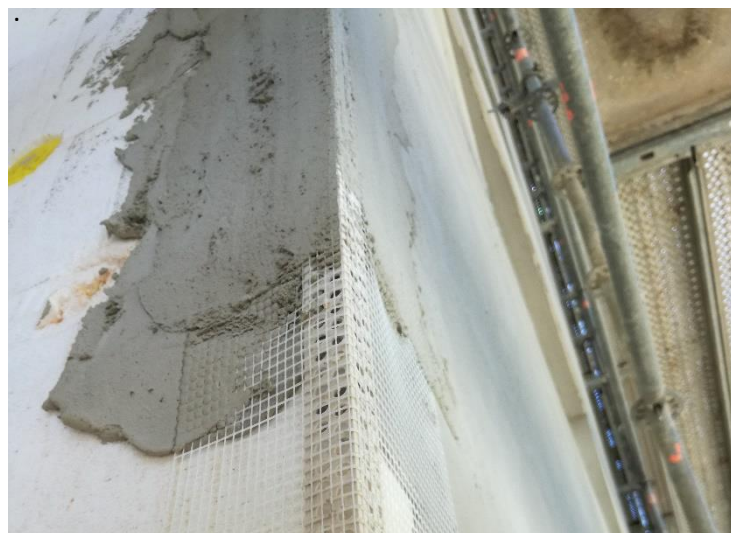
Perfil esquinero de PVC con fibra de vidrio: SikaThermocoat 6

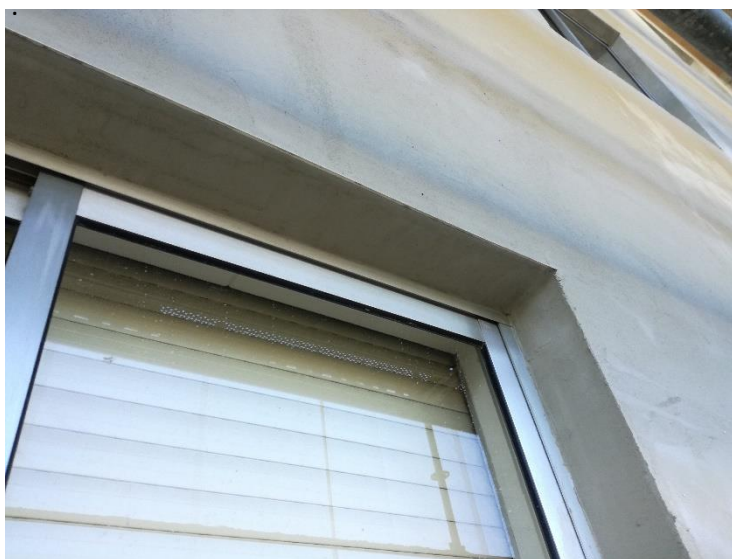
Perfil goterón de PVC con fibra de vidrio: SikaThermocoat 12

Para evitar escorrentía superficial de agua en jambas de ventanas se coloca el perfil goterón SikaThermocoat 12.

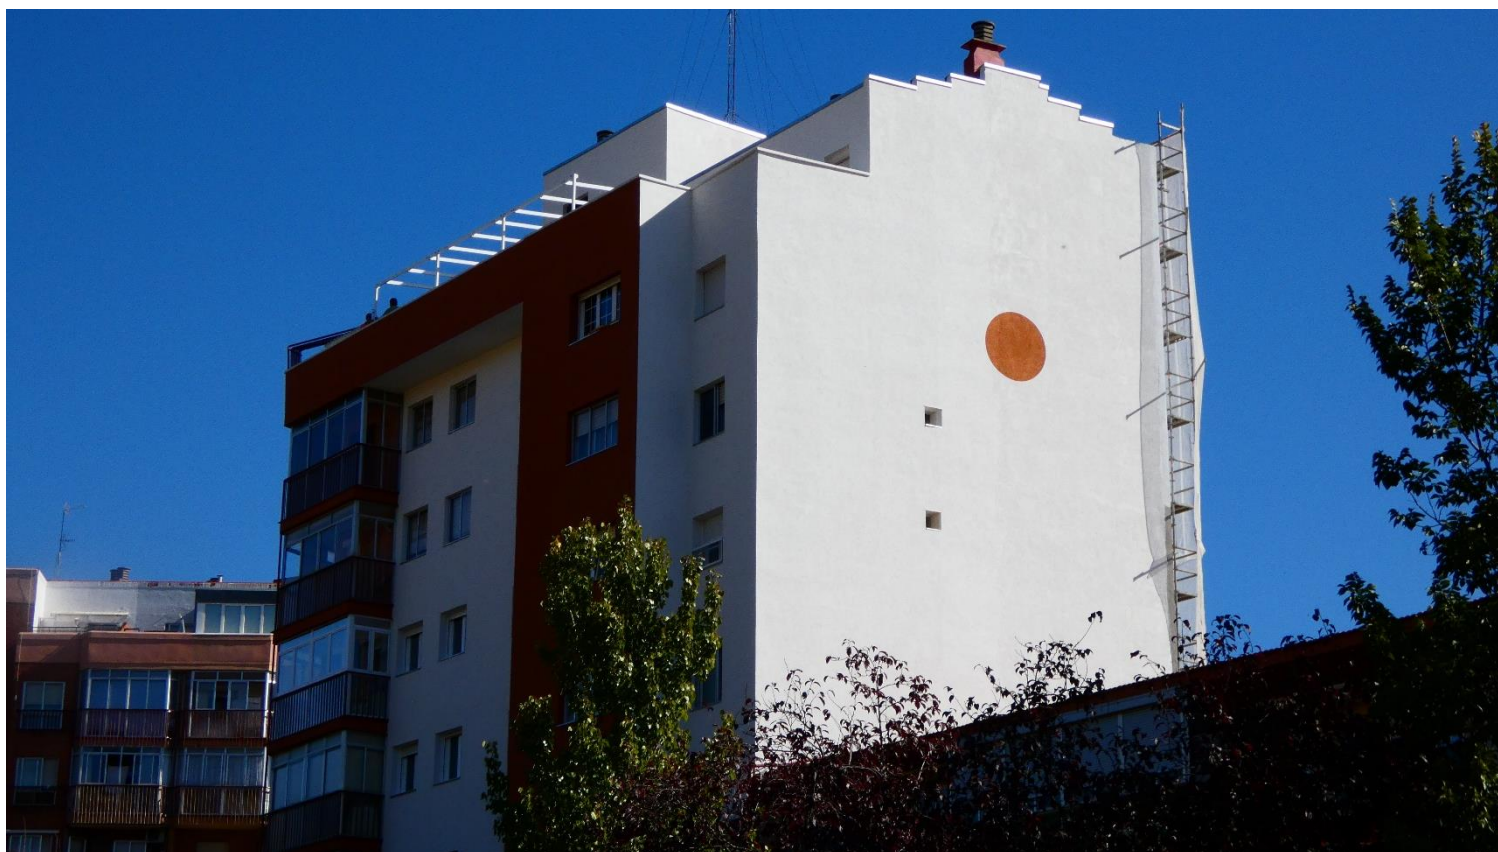
Edificio Renovado, detalle del revestimiento acrílico-mineral en colores ocre y blanco.

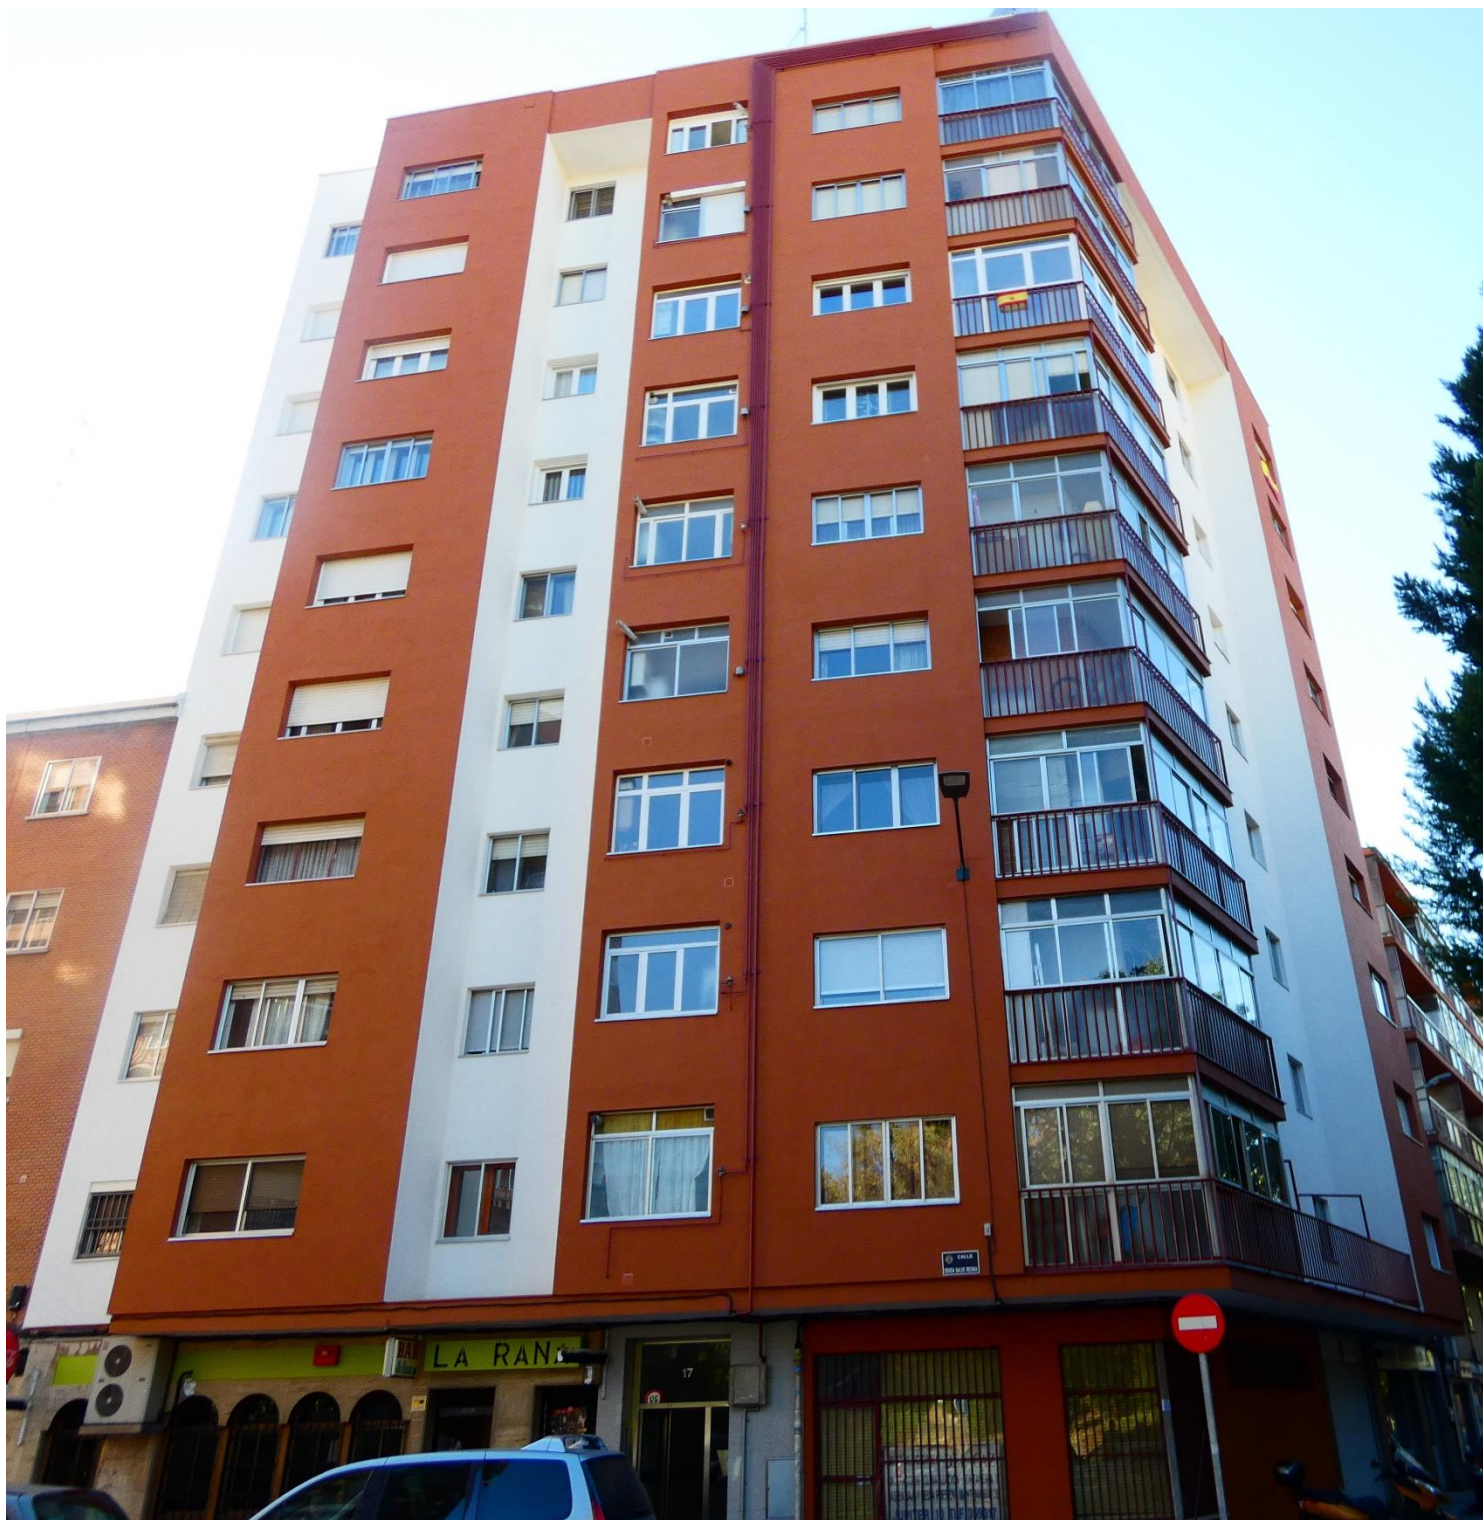
Edificio Renovado, detalle del revestimiento acrílico-mineral en colores ocre y blanco
