EJECUCIÓN DE LA OBRA DE EMERGENCIA DEL PUENTE FERROVIARIO DE LA LÍNEA VENTA DE BAÑOS – SANTANDER

TECYR ha ganado con este trabajo el premio "La Mejor Obra Sika" en su edición 2016

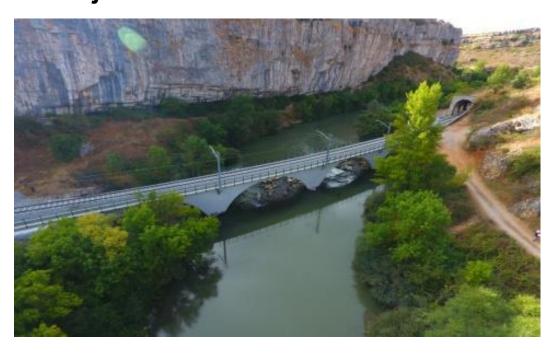
El puente, del año 1860, y situado entre las estaciones de Alar Del Rey y Aguilar de Campo, es tipológicamente una solución esviada en apoyos y curva en planta constituida por cuatro arcos de hormigón armado con los estribos del mismo material. Las bóvedas son de hormigón armado y apoyan mediante cimentación directa. La obra se remata en ambos lados por tímpanos curvos en alzado, con estribos cerrados, construidos en hormigón y sillería. La plataforma soporta una vía de carril UIC-54 kg/ml sobre traviesas y una capa de balasto de 0,60 mts.

El 20 de junio de 2016 se detectó la pérdida del paseo de servicio en el lateral izquierdo de la plataforma. La estructura tenía daños provenientes de una mala durabilidad y existían musgos y líquenes por toda la superficie del puente, sobre todo en la zona del voladizo, junto con eflorescencias por cristalización de las sales provenientes del interior en varios puntos de la construcción. Asimismo, se podían apreciar armaduras vistas y corroídas, así como lajaciones en la superficie del hormigón y alguna fisura longitudinal.
