REPARACIÓN

Hipódromo de la Zarzuela

Introducción

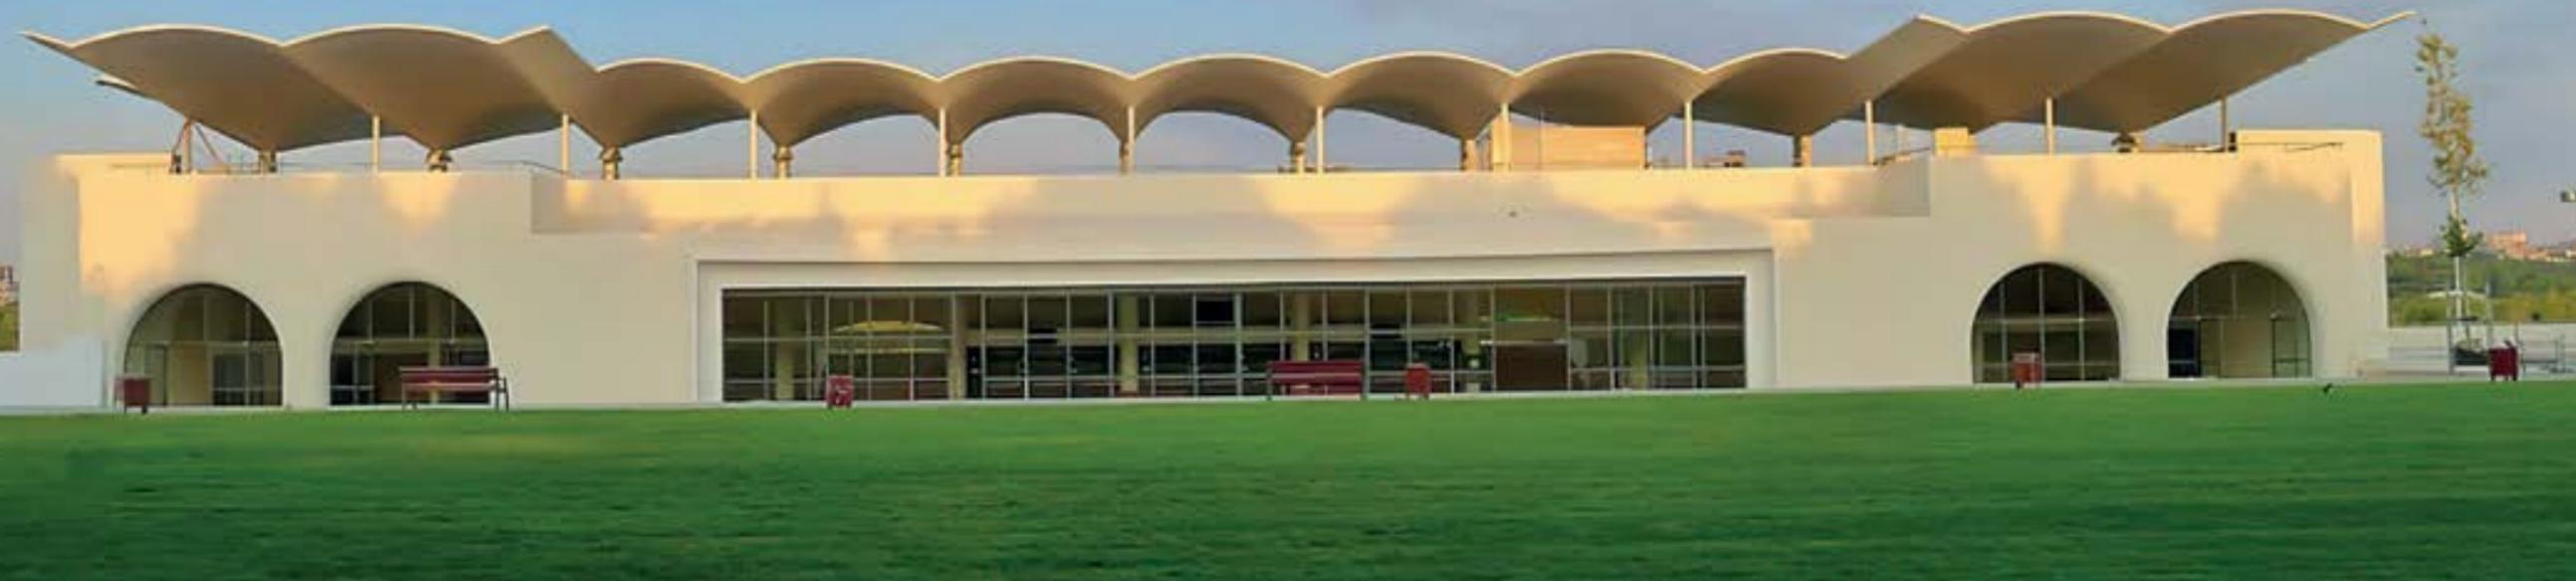
Recrecio de los tirantes y relleno de los mismos en toda su altura, de aproximadamente 3 m, con el mortero **Sika® Monotop 632**, inyectado de abajo a arriba.

Protección de toda la estructura de hormigón, incluidos los pilares, mediante pintura anticarbonatación **Sikagard 670 Elastocolor**.

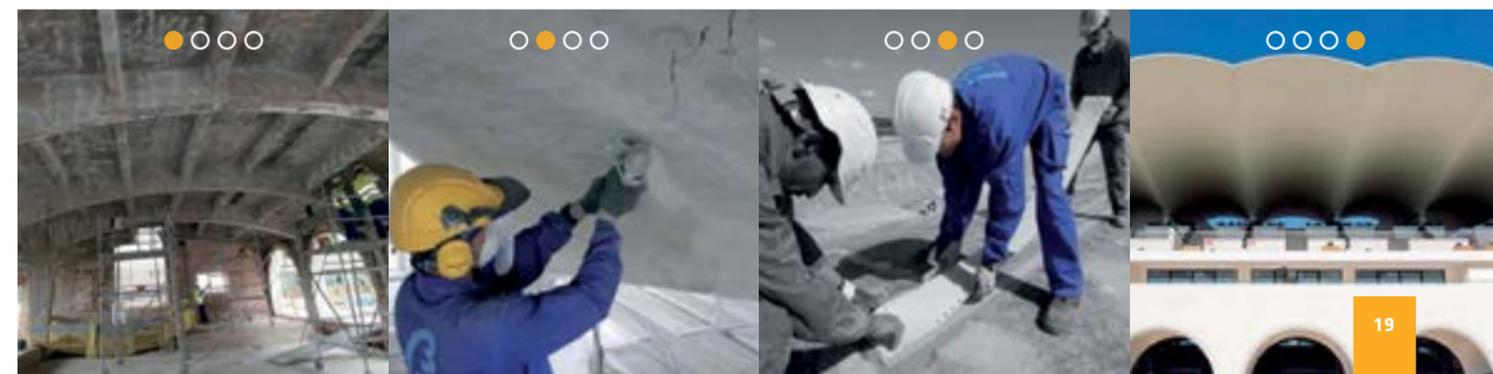
LA OBRA EN IMÁGENES

- No se aprecia en ningún punto de toda la superficie del hormigón del edificio ningún punto que indique la aparición de corrosión.
- En toda la superficie del edificio observada, no se ha detectado ninguna fisura ni discontinuidad del hormigón.
- No hay en toda la superficie ningún signo de deprendimiento del hormigón u otro tipo de deterioro.
- Se sigue apreciando perfectamente la textura del hormigón, debida a las tablas del encofrado. Este es un efecto estético que se quiso preservar cuando se realizó la reparación, para resaltar la personalidad del edificio.
- La pintura presenta un perfecto estado en toda la superficie.
- Los únicos signos del paso del tiempo que se aprecian en el hormigón es cierta suciedad del mismo, debido a la contaminación atmosférica de la zona donde está situado. Ningún otro defecto se puede observar.
- El aspecto estético general es óptimo.
