Refuerzo de forjado reticular en Nave Industrial de Oñati, Guipuzcoa

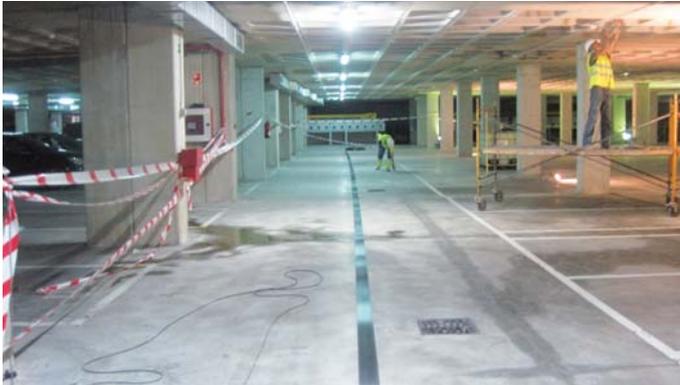
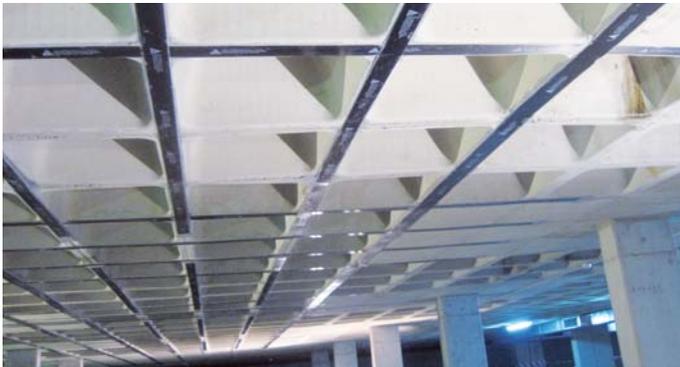
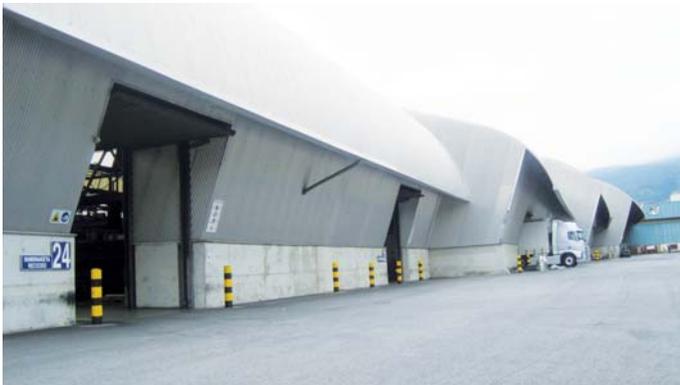
En este caso, se trata de un refuerzo de forjado reticular en una nave industrial de Oñati, Guipuzcoa, en el que Betazul emplea Sika® CarboDur® S-512, Sika® CarboDur® S-812 y Sika® CarboDur®

S-1214, sistemas con fibra de carbono, aplicando una capa de Sikadur®-30 CF sobre el soporte y el laminado.

Comienza la intervención con el preparado de las superficies, llevando a cabo el escarificado meticuloso mediante chorreado de arena hasta la eliminación completa de morteros mal adheridos y otros restos, dejando las superficies limpias y porosas

Una vez limpias y reparadas las superficies se procede a la aplicación de las láminas Sika® CarboDur®. Se limpian Sika® Colma® Limpiador y se aplica una capa de resina epoxi Sikadur®-30 sobre el soporte (2 mm) y sobre la lámina (1 -2 mm). Una vez aplicado el Sikadur®-30 la lámina se presenta a lo largo del nervio del forjado y se aplica concienzudamente un rodillo para extraer cualquier burbuja de aire que pudiera quedar.
