Rehabilitación integral del viaducto de la calle Bailén en Madrid*

Descripción del puente

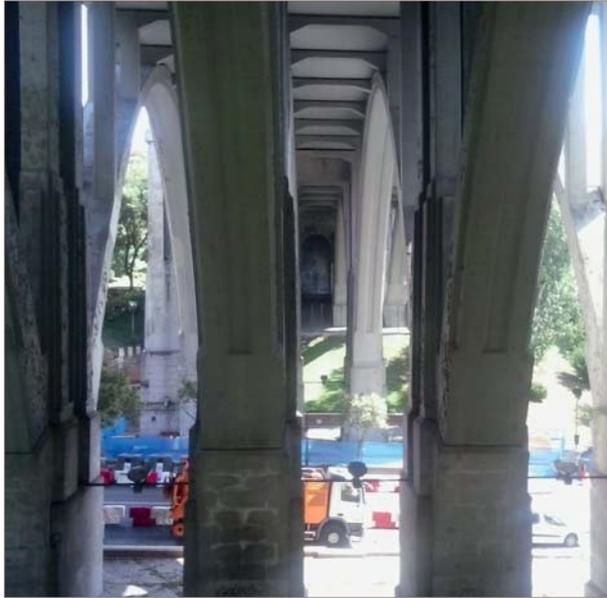
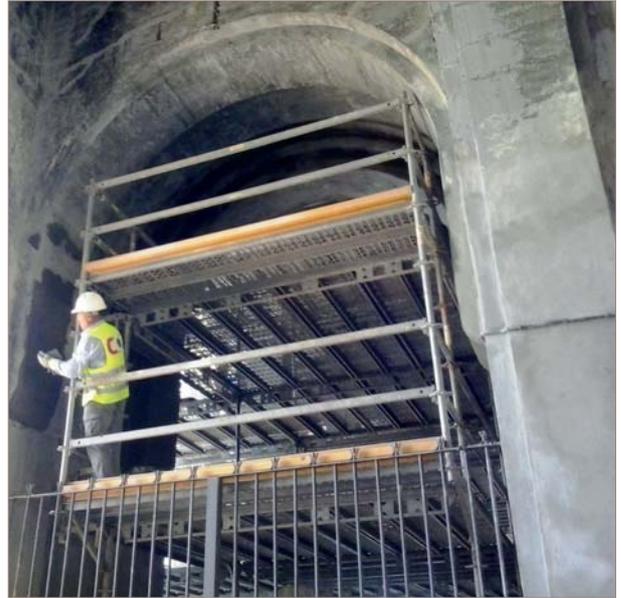
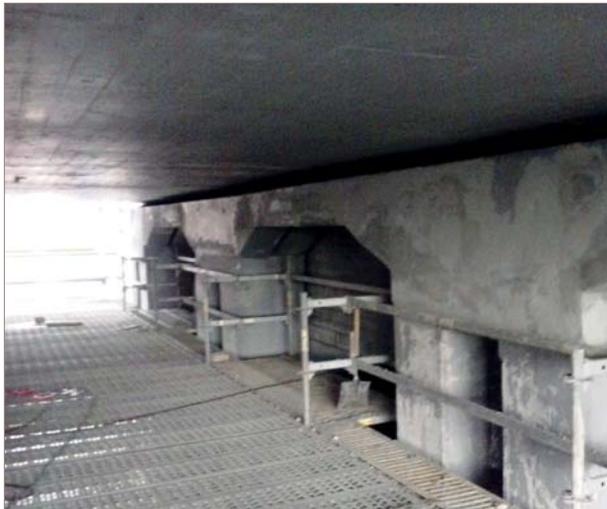
La estructura de hormigón armado de los elementos verticales (estribos, pilas, arcos y montantes) así como los elementos de arrojamiento presentaban un ensuciamiento generalizado debido a la contaminación, con exfoliación del recubrimiento de pintura.

Además, y debido al mal estado de las juntas de dilatación, los paramentos presentaban humedades y filtraciones, favoreciendo la formación de eflorescencias, grietas y fisuras, además de lajación, desprendimientos y armaduras vistas. En arranque de
