**REHABILITACIÓN ENERGÉTICA
CON SATE: EDIFICIO DE VIVIENDAS
C/DOCE LIGERO, LOGROÑO**

SATE - SISTEMA DE AISLAMIENTO TÉRMICO POR EL EXTERIOR: SikaThermocoat

REHABILITACIÓN ENERGÉTICA EDIFICIO DE VIVIENDAS C/ DOCE LIGERO, LOGROÑO

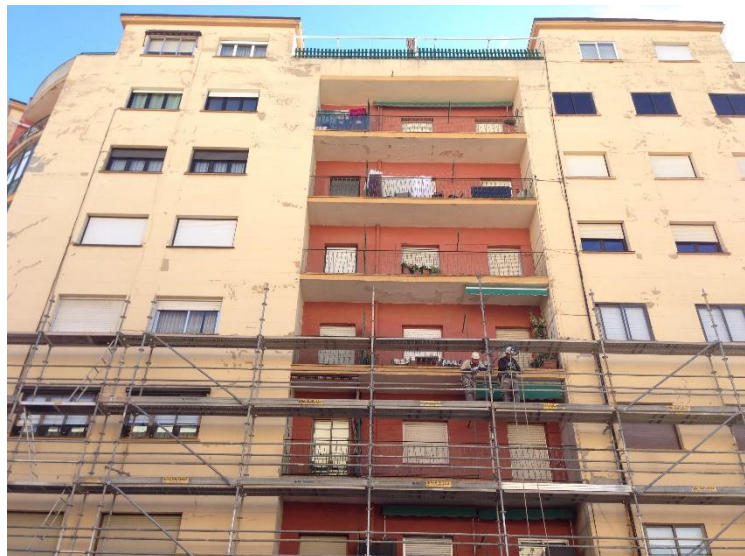
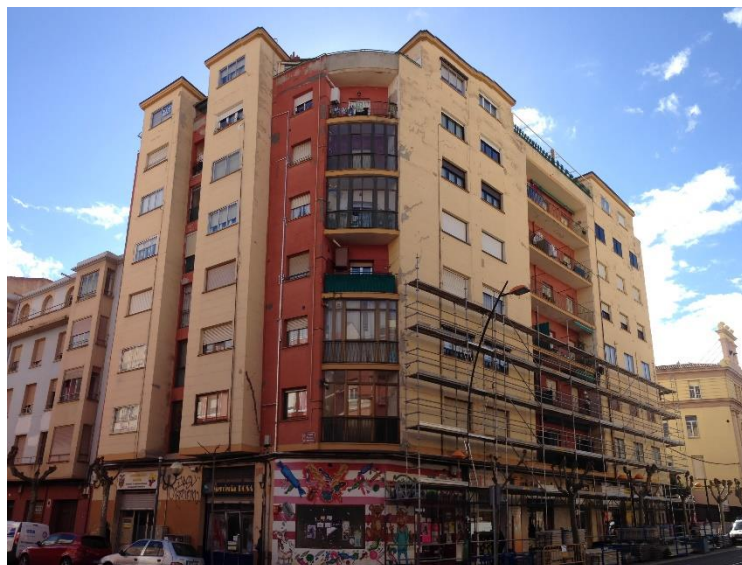
EDIFICIO ANTES DE LA REHABILITACIÓN

Fachada original: Fachadas patios de luces y medianeras (fachadas traseras) se encontraban acabados mediante enfoscado de mortero y pintura. Las fachadas presentaban, un aspecto generalizado de deterioro y degradación, así como falta de estanqueidad y proporcionaban un deficiente aislamiento de los muros.

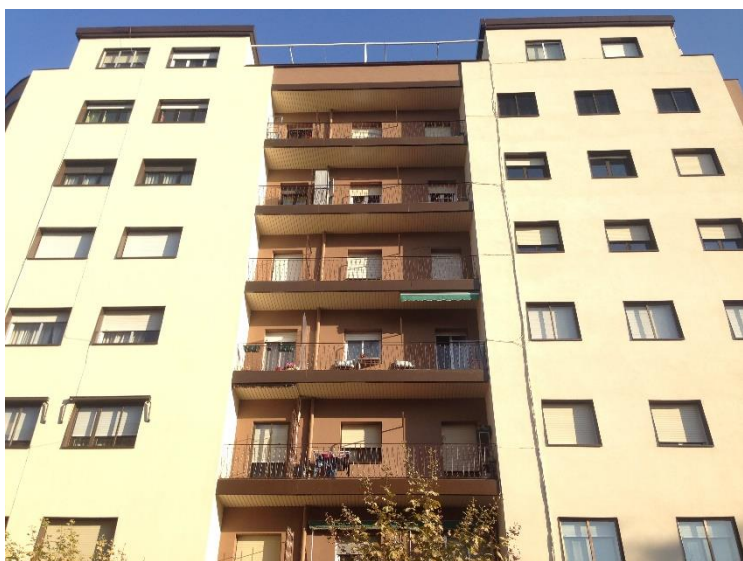
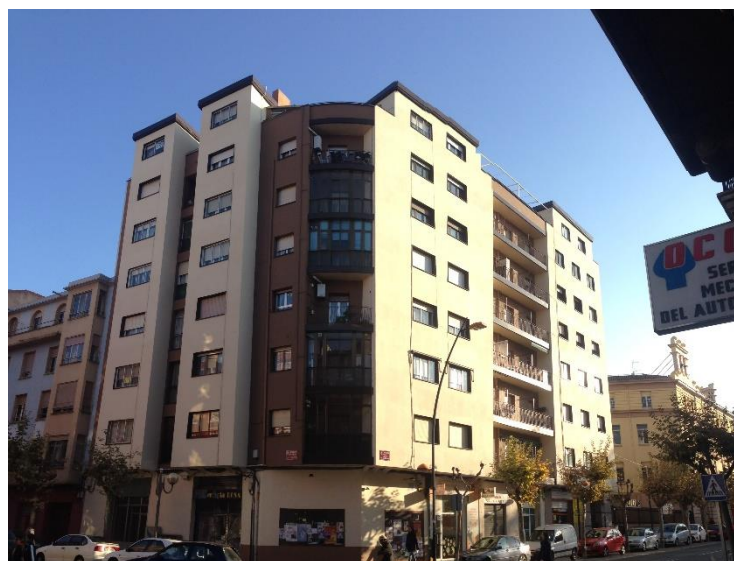
EDIFICIO REHABILITADO
