Trabajos realizados

En 2010, dentro de las actuaciones de mantenimiento de la autovía M-40, se le encargaron a **Betazul, S.A.** los trabajos de cimentación, gateo y tratamiento de rehabilitación de uno de los viaductos del nudo, en su sección curva. El viaducto es el que constituye el ramal de Burgos-Barajas, unos de los dos de nivel 4 que se explica en el apartado anterior.

Viaducto en el nudo entre autovía A-1 y M-40 (Madrid)

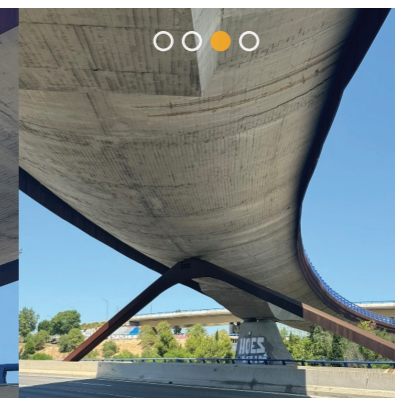
LA OBRA EN IMÁGENES

Esta ejecución consistió en el sellado de fisuras, con un cajeado total de unos 11.000 ml para lo que se empleó la resina epoxi **Sikadur®-31 CF**. La reparación de las coqueras, 300 m², se llevó a cabo con los morteros cementosos **Sika® Monotop®-612 y Sika® Monotop®-618**. Previamente, se limpió la estructura con una hidrolimpiadora de 2800 bares. La superficie total de esta estructura es de 6.219 m² que, posteriormente a los trabajos de reparación, se revistió con la pintura anticarbonatación **Sikagard®-670 W Elastocolor**.

Además de estas actuaciones se realizaron otros trabajos de micropilotajes para la sustentación de la estructura de hormigón armado en el punto central de los vanos de los puentes, y se confinaron y repararon todas las cabezas de pilas para prepararlas para gatear el tablero de estribos y pilas y sustituir los apoyos POT deteriorados.
