Pavimentos en la Sala de Talasoterapia y aseos en el edificio de fisioterapia adjunto al hospital de Salt - Girona.

Coat System, ha realizado diversas actuaciones en el edificio de fisioterapia ajunto al Hospital de Salt en Girona. Los trabajos se han llevado a cabo en las zonas de la piscina y la sala de talasoterapia.

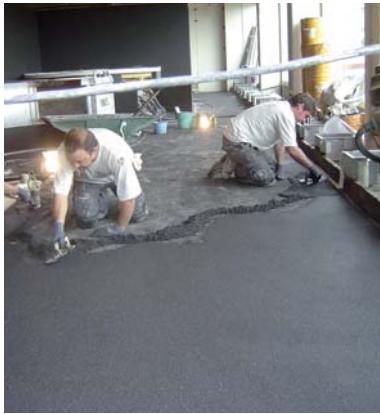
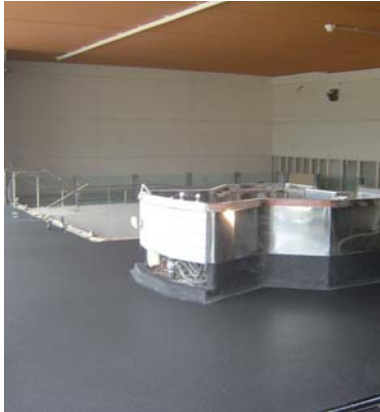
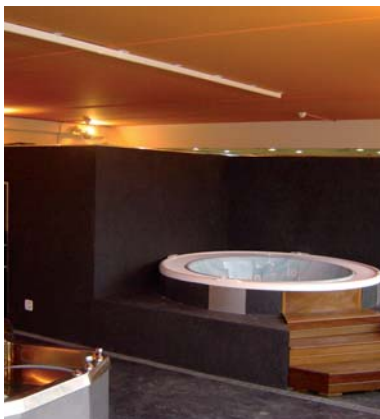
En los revestimientos del vaso de la piscina, el pavimento y paramentos verticales de la Sala de Talasoterapia y los aseos de la Sala de Fisioterapia se ha utilizado el sistema de mortero seco de resinas epoxi, confeccionado con Sikafloor 161 E, más cuarzo pigmentado y vidrio espejo.

Posteriormente se extiende mediante llana el mortero seco de resinas epoxi, Sikafloor 161 E, con un 75 % de cuarzo pigmentado en color negro y un 25 % de Vidrio Espejo (calibre 0.7 - 1,3). Finalmente se lleva a cabo el sellado con dos capas aplicadas con rastra de goma, de Sikafloor 162.
