Rehabilitación de un edificio de viviendas en Tarragona

El edificio de viviendas situado en Rambla Nova Nº 2 en Tarragona necesitaba una restauración completa de su fachada, así como la reparación de zonas puntuales en la cúpula.

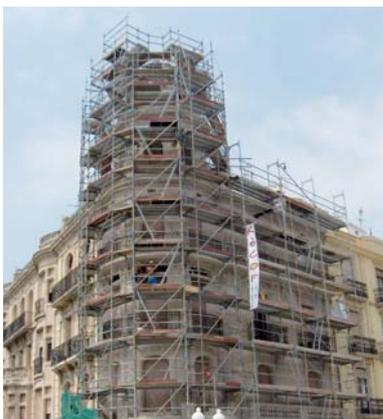
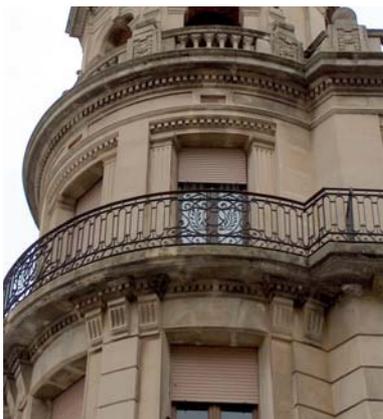
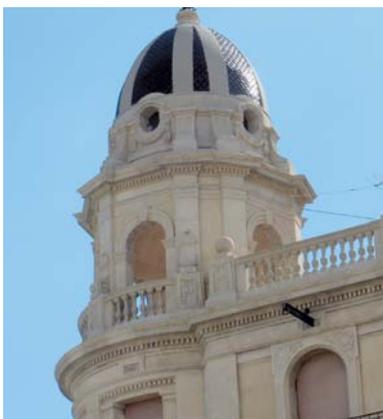
Las actuaciones que se debían llevar a cabo estaban basadas fundamentalmente en tratamientos de reparación y protección del edificio, teniendo como condicionante clave, el mantenimiento de la identidad original del edificio, en lo referente a su textura, forma y cromatismo.

Se procede a la regeneración completa de líneas descohesionadas o perdidas de elementos lineales de cornisas, impostas, alfézares, etc. mediante la reconstrucción volumétrica de las pérdidas de masa con morteros tixotrópicos. Posteriormente se realiza la hidrofugación de la fachada con impregnante hidrófugo a base de siloxanos, con objeto de completar el tratamiento de protección del edificio.
