REPARACIÓN

Morteros de reparación con inhibidores de corrosión

Raúl Díez
Departamento Técnico de Sika, S.A.U.

Artículo Técnico

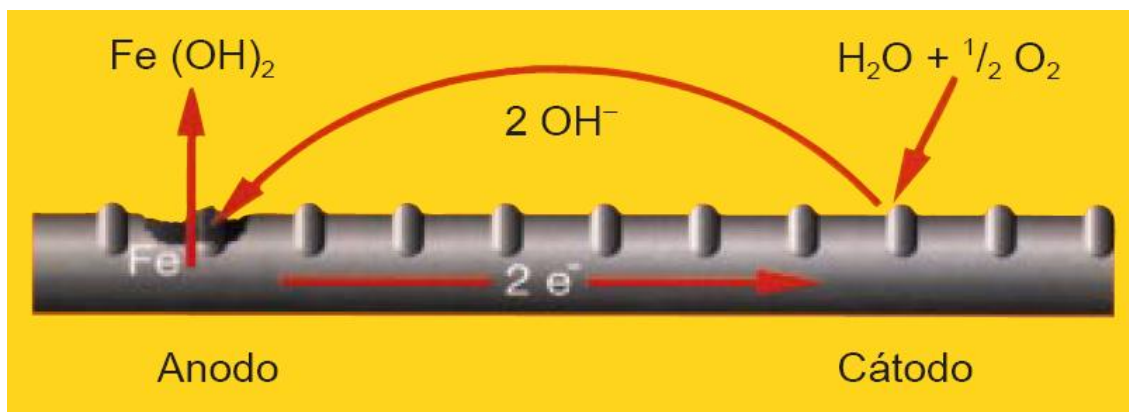
Fig. 1

La corrosión del acero en estructuras de hormigón es un proceso electroquímico que consiste en dos reacciones: en el ánodo, el metal libera electrones ($\text{Fe} \rightarrow \text{Fe}_2 + 2\text{e}^-$) y se produce la reacción con los iones hidroxilo formados en el cátodo ($\text{Fe}_2 + 2\text{OH}^- \rightarrow \text{Fe}(\text{OH})_2$). Los electrones liberados en el ánodo tienen que ser absorbidos en el cátodo debido a la electroneutralidad. La reacción correspondiente es una reducción de oxígeno ($1/2 \text{O}_2 + \text{H}_2\text{O} + 2\text{e}^- \rightarrow 2\text{OH}^-$). Todo ello se resume gráficamente a continuación (Fig. 1).

Por lo tanto la corrosión sólo ocurre si la densidad parcial de corriente (medida del índice de corrosión) en el ánodo (I_A) y en el cátodo (I_C) son iguales. A esa densidad en que ambas son iguales la llamaremos intensidad de corrosión (I_{corr}).

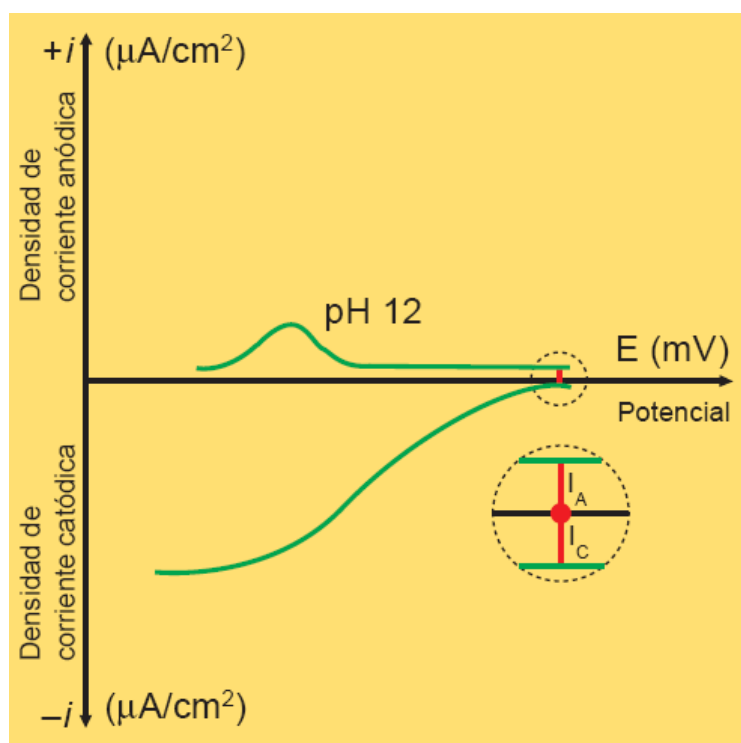
Fig. 2

La armadura se protege de la corrosión en un hormigón alcalino sano con un film sub-microscópico pasivante. La reacción catódica se ve muy inhibida porque se dificulta la difusión del oxígeno. La reacción anódica tiene una curva de densidad de corriente cambiada porque se impide la disolución del metal. El potencial en el que las dos densidades de corriente parciales son iguales (potencial de corrosión) se mueve hacia la derecha (Fig. 2). La densidad de corriente en el potencial de corrosión es insignificante y no existe corrosión.

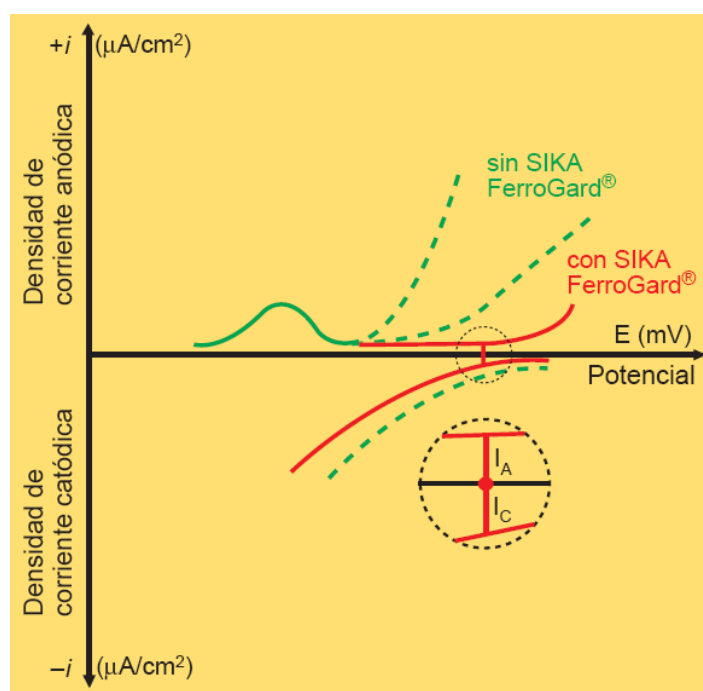
Fig. 3

Cuando reparamos una estructura de hormigón carbonatado con morteros de reparación de la gama Sika Monotop® con inhibidores activos de corrosión Sika FerroGard® y lo comparamos de forma cualitativa con el mismo hormigón sin tratar, vemos como el potencial de corrosión se desplaza y las intensidades de corrosión I_{corr} son entonces insignificantes por lo que se reduce notablemente la corrosión (Fig. 3).

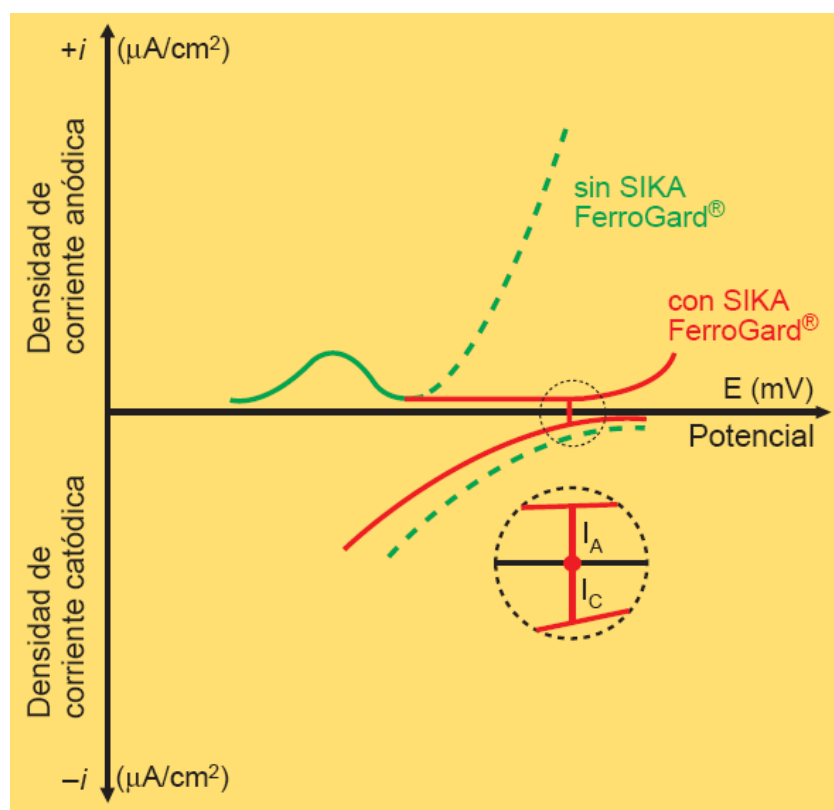
Fig. 4

Cuando reparamos una estructura de hormigón atacado por cloruros con morteros de reparación de la gama Sika Monotop® con inhibidores activos de corrosión Sika FerroGard® y lo comparamos de forma cualitativa con el mismo hormigón sin tratar, vemos como los cloruros se ven desplazados de la superficie del acero por el Sika FerroGard®. Este forma una capa protectora que desplaza el potencial de corrosión y reduce las intensidades de corrosión I_{corr} hasta que son insignificantes (Fig. 4).
