Rehabilitación integral de la estructura del Mercado de Abastos de Daimiel

Nombre de la Obra	Rehabilitación de Mercado de Abastos en Daimiel.
Empresa Aplicadora	Betazul, S.A.
Fecha inicio de la Obra	13 de septiembre de 2006
Fecha finalización de la Obra	30 de octubre de 2006
Propiedad	Ayuntamiento de Daimiel
Constructora	Grupo Dico Obras y Construcciones, S.A.
Proceso	El Mercado de Daimiel fue obra del insigne arquitecto D. Miguel Fisac en sus primeras etapas en su pueblo natal. Se ha realizado una rehabilitación integral de la estructura respetando la fisonomía del edificio.

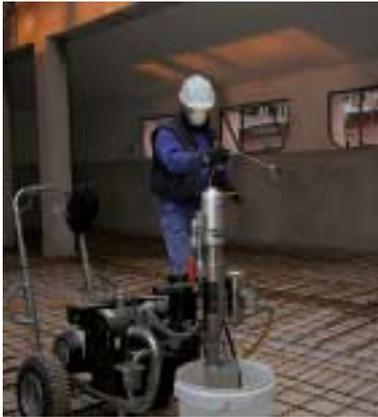
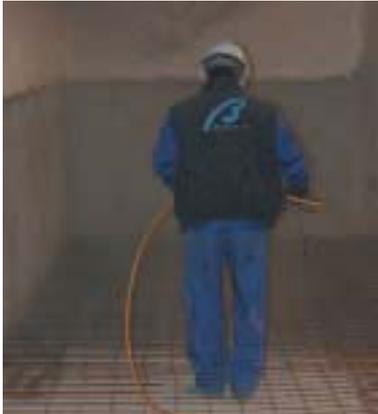
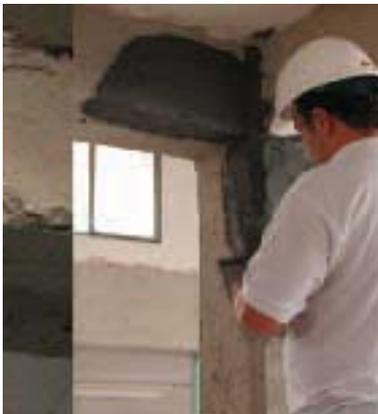
Después del saneado y la limpieza de toda la estructura se procedió a reconstruir las secciones partidas y recubrimientos de vigas y pilares con Sika MonoTop 618 y Sika MonoTop 612. Posteriormente se aplicó como pasivador de la armadura y puente de adherencia Sika Top Armatec 110 EpoCem.

En las vigas y pilares se realizó un tratamiento de protección con Sika Ferrogard 903. En los forjados se ejecutó una capa de compresión adicional perfectamente adherida al forjado existente con un puente de unión de Sikadur 32 Fix. En dicha capa de compresión se dispusieron conectores con barras corrugadas ancladas con Sika AnchorFix 2.
